**Zeitschrift:** Tec21  
**Herausgeber:** Schweizerischer Ingenieur- und Architektenverein  
**Band:** 143 (2017)  
**Heft:** 17: Naturgefahren : wie sicher bauen wir?

HOCHWASSER IN KALIFORNIEN

## Nach der Dürre kommt die Flut

SANIERUNG IRCHELWEIHER, ZÜRICH

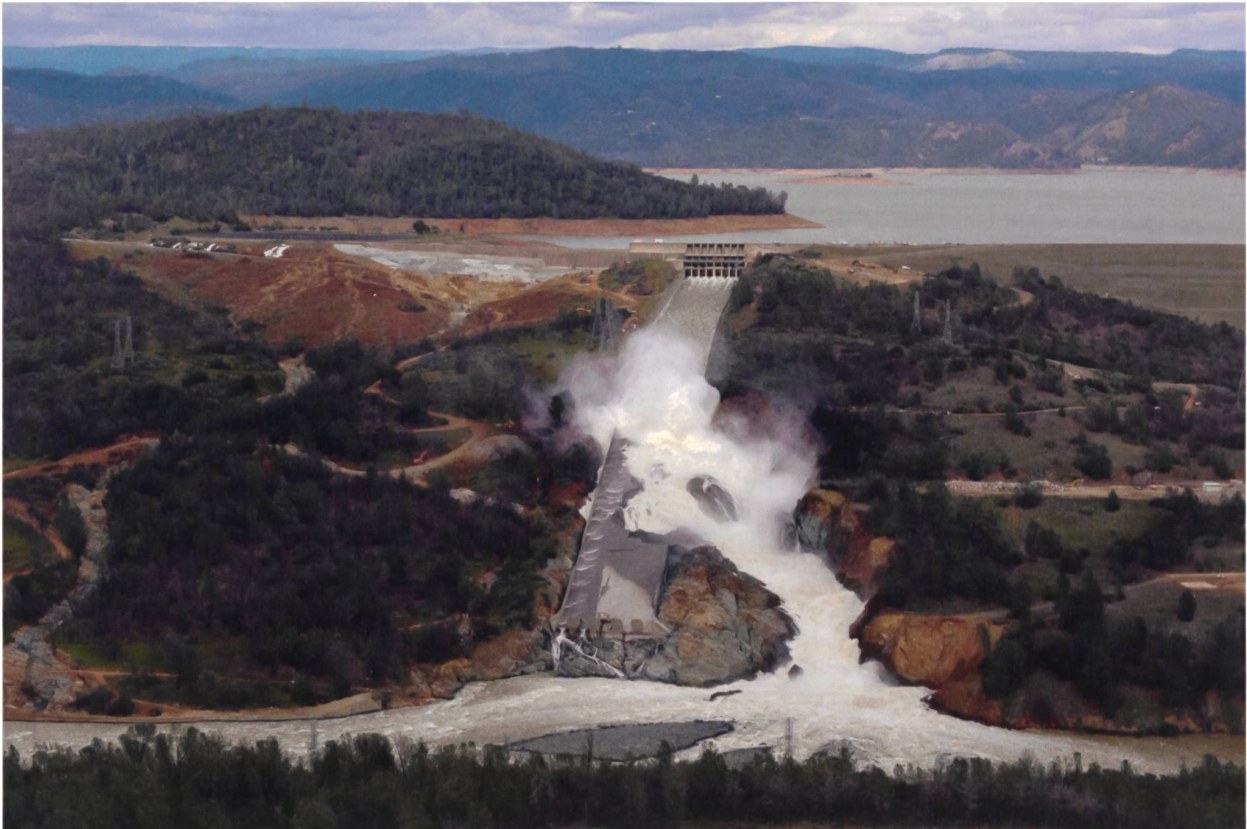
Luftansicht des **Lake Oroville**, 26. Februar 2017: Oben links ist derjenige Teil des Damms erkennbar, der als Überlauf ausgebildet ist, der Hang darunter ist teilweise stark erodiert. In der Bildmitte die **Hochwasser-Notentlastung mit beschädigter Schussrinne**.

Das eigentliche Drama durch die erneuten Regenstürme Anfang Februar 2017 ereignete sich nördlich von San Francisco am Oroville Dam, dem mit 230 m bisher höchsten Dam in Kalifornien. Am 7. Februar wurde der Abflusskanal geöffnet, um den Pegelstand des Stausees zu regulieren. Doch der Beton des Kanals gab auf einer Länge von über 900 m nach, und es entstand ein riesiges Loch. Daraufhin wurde der Wasserfluss abgestellt, um den Schaden zu begutachten und zu reparieren. Durch den Regen erreichte das Wasserreservoir jedoch schnell seine maximale Kapazität.

Um die Überflutung des Sees zu verhindern und das Loch nicht zu vergrössern, wurde am 11. Februar die Hochwasser-Notentlastung mit Schussrinne geöffnet – zum ersten Mal überhaupt seit der Erbauung vor 50 Jahren. Doch auch dieser Kanal erwies sich als untauglich. Bereits seit 2005 hatten Umwelt-

schützer Befestigungsmassnahmen gefordert, doch diese waren nie ausgeführt worden. Die Schussrinne brach, und die Wassermassen erodierten auch diesen seitlichen Erd- und Geröllhang unterhalb des Sees. Es bestand die Gefahr, dass die Überlaufmauer aus Beton (derjenige Teil der Staumauer, der als Überlauf ausgebildet ist) oder die nebenan gelegene Staumauer des Abflusskanals zusammenbrechen könnte. Wäre dieser Fall eingetreten – und davor hatten die Ingenieure am meisten Angst –, so wäre eine neun Meter hohe Wasserwand unkontrolliert in den Feather River gestürzt und hätte die im Tal liegenden Städte überflutet. Am 13. Februar mussten 188 000 Menschen über Nacht evakuiert werden.

Um den Wasserstand des Reservoirs zu senken und die Ablaufgeschwindigkeit der herabstürzenden Wassermassen zu drosseln, wurde der Abflusskanal wieder geöffnet, trotz des massiven Schadens, der sich weiterhin vergrösserte. Gleichzeitig wurden grosse Felsbrocken an der oberen Kante der Schussrinne der Hochwasser-Notentlastung deponiert, um eine weitere Erosion zu verhindern. Die Schussrinne wurde trockengelegt, Tag und Nacht wurden aus der Luft und vom Boden aus Sandsäcke und Steine in den erodierten Hang gekippt. Unterdessen hörte der Regen auf, und die

Nun geht es darum, den Schaden zu begutachten und herauszufinden, was die Erosion der Hauptabflussrinne verursacht hat. Prof. Blake P. Tullis vermutet, es könnte sich um eine Kavitationserosion handeln – «tiny bubbles of water vapor that can form in high-velocity water (and) when the bubbles collapse, they create tiny shock waves that are strong enough to damage concrete».<sup>3</sup> Erst nach dieser Abklärung kann entschieden werden, ob der Bestand repariert oder ersetzt, die Hochwasser-Notentlastung mit Beton ausgefüllt oder ob beide Kanäle an anderer Stelle gebaut werden müssen. •

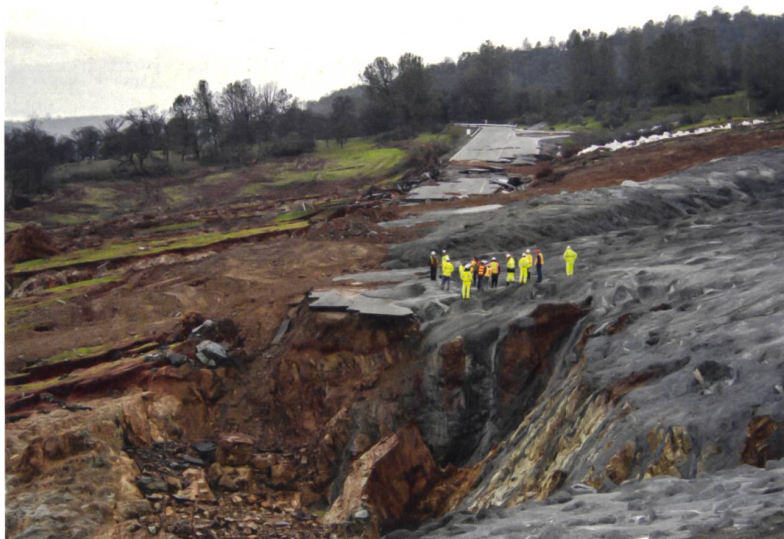
Fels, Gestein und Zementschlamm sollen die von der Erosion geschwächten Hänge unterhalb der Staumauer stärken.

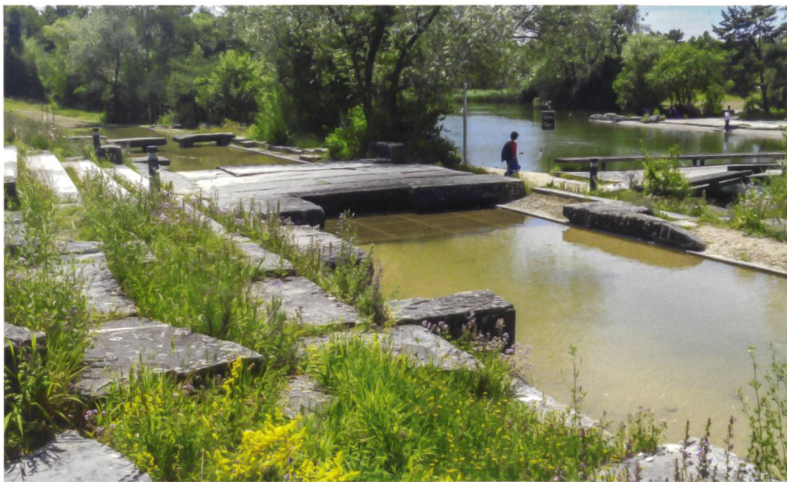
Neu abgedichtet und wieder in den Park eingepasst: **der Reflecting Pool**. Gitter unter der Wasseroberfläche am Übergang helfen mit, Unfälle zu verhüten.

Der Reflecting Pool war von Anfang an als bewuchsfreier «Wasserspiegel» konzipiert. Hier galt es, die marode, massive Unterkonstruktion und die Asphaltabdichtung komplett zu erneuern. Da ein Bewuchs die Spiegelwirkung beeinträchtigen würde, verzichtete man auf eine Kiesabdeckung der

Abdichtung. Zentral für die Wirkung des Pools ist seine klare, bauliche Randeinfassung. Neu besteht diese aus widerstandsfähigen Stellriemen aus Gneis. Den aktuellen Sicherheitsanforderungen wird das Projekt mit einer kaum sichtbaren Massnahme gerecht: Am Poolübergang verhindern 20 cm unter der Wasseroberfläche montierte Gitter ein ungewolltes Abtauchen.

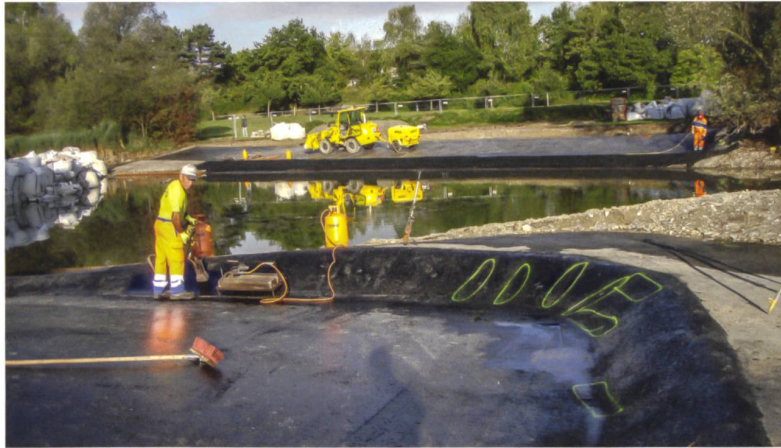
Einbau der Asphaltabdichtung im Uferbereich des Grossweihers.

Die Sanierung sollte möglichst zurückhaltend in Konstruktion und Ökosystem eingreifen. Aus diesem Grund wurde die Asphaltabdichtung des Grossweihers nur in Teilen des Uferbereichs erneuert. In den tieferen Bereichen und in Zonen mit wertvollem Bewuchs, in denen sie noch intakt war, erhielt man sie. Die neue Abdichtung aus 6 cm starkem Dichtungsasphalt und einer 7 cm starken Binderschicht musste trocken eingebracht und nahtlos an die bestehende angeschlossen werden. Zum Schutz von Fauna und Flora senkte man daher den Wasserspiegel mithilfe von provisorischen Dämmen nur im Arbeitsbereich ab. Um stellenweise eine Abflachung der Ufer zu ermöglichen, liegt die neu eingebrachte Abdichtung nun auf einem tieferen Niveau. Aus bauli-

chen, ökologischen und ästhetischen Gründen ist der Asphalt mit einer Kiesschüttung überdeckt. Ein eingebauter Wulst verhindert ein Abrutschen der Steine in tiefere Weiherbereiche. Das Kiesufer soll sich im Lauf der Zeit mit Ruderalvegetation begrünen. Im Sinn des Parkkonzepts setzte man zur ökologischen Aufwertung punktuell Wildstauden, Wildgehölze und Wasserpflanzen als Initialbepflanzung.
