La foudre et les bâtiments.

Conférence donnée à l'assemblée générale de l'ASE le 7 juillet 1934 à Aarau
par Ch. Morel, ingénieur au Secrétariat général de l'ASE, Zurich.

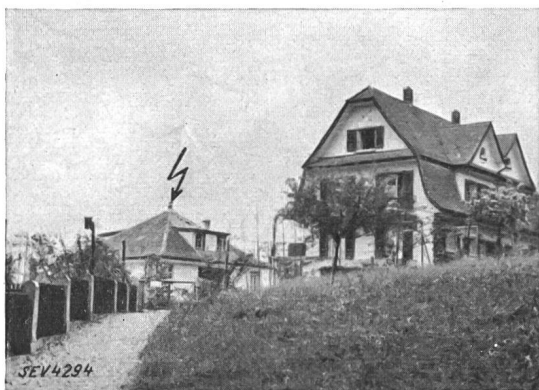
Fig. 2.

Un cas semblable s'est présenté à Lucerne au mois de mai dernier (Fig. 2). La maison dont la cheminée a été démolie au ras du toit, est dominée par deux autres maisons avec des paratonnerres.

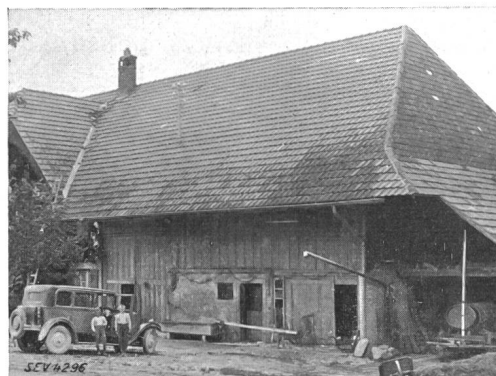
Fig. 4.

A Siselen, en 1932 (cas BE 26—32), la décharge atteint la cheminée d'une ferme et l'endommage passablement (Fig. 4). De là, elle saute sur la noue

en brisant quelques tuiles, puis suit le chéneau et le tuyau de descente pour sauter sur la pompe à lisier, probablement en meilleur contact avec le sol que la gouttière. De nombreux picotements sur le tuyau et sur la pompe en font preuve.

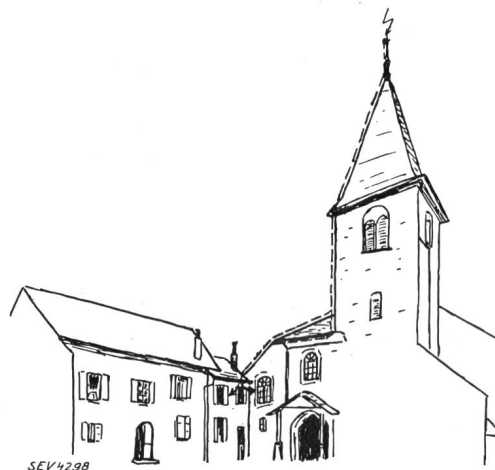
Fig. 6.

En 1933, la foudre est tombée sur le temple d'Aubonne (Fig. 6), qui n'avait pas de paratonnerre (cas VD 1—33). La décharge a suivi normalement les parties métalliques extérieures du clocher,

mais a sauté de celles-ci sur l'introduction de la ligne électrique dans la maison voisine, où un commencement d'incendie s'est déclaré.

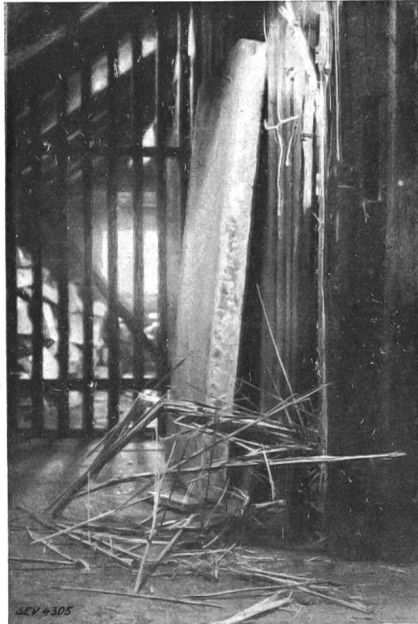
Fig. 13.

La fig. 13 montre une poutre complètement déchiquetée, sans avoir pris feu (cas BE 68—32). Sur la

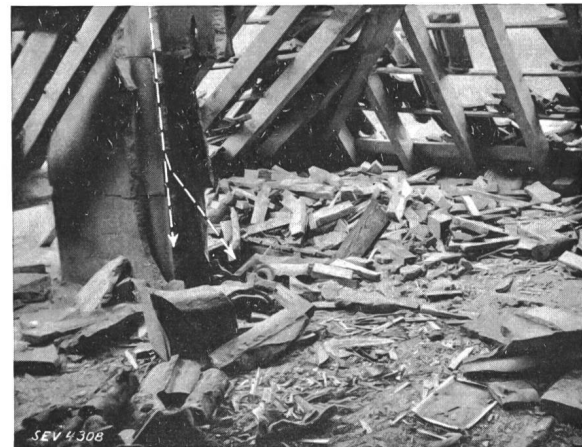
Fig. 16.

La fig. 16 montre une cheminée démolie comme par une explosion (cas VD 5—33). La décharge a
