Zeitschrift: Bulletin des Schweizerischen Elektrotechnischen Vereins
Herausgeber: Schweizerischer Elektrotechnischer Verein ; Verband Schweizerischer Elektrizitätswerke
Band: 28 (1937)
Heft: 8

Rubrik: Raureifbildung an der 10-kV-Säntisleitung

Rauhreifbildungen an der 10-kV-Säntisleitung.¹⁾

Anschliessend an den Aufsatz von Herrn Gervasoni veröffentlichen wir noch vier sehr interessante Bilder von Rauhreifbildung an der 10-kV-Säntisleitung Schwägalp-Säntis (2500 m ü. M.).

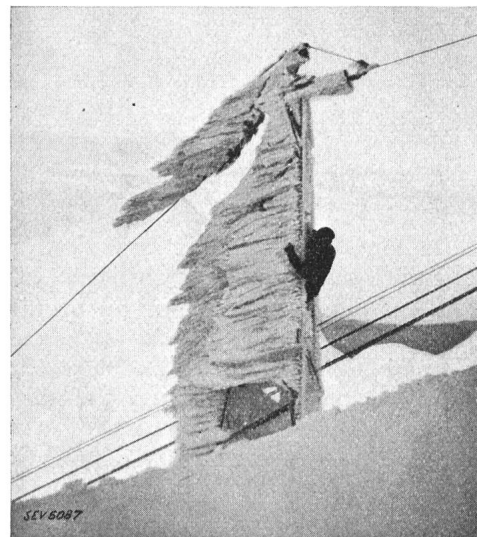
Fig. 1 (links oben).

Abfang-Gittermaste auf Säntisgipfel, ca. 100 m neben der Bergstation der Säntisbahn.

Den Berechnungen für die Leiteranlage wurden laut Vorschriften 6 kg/m Schnee und Eis zugrunde gelegt. Es zeigte sich jedoch, dass am Säntismassiv mit ganz andern Belastungen gerechnet werden muss. Messungen haben bis zu 50 kg/m ergeben.

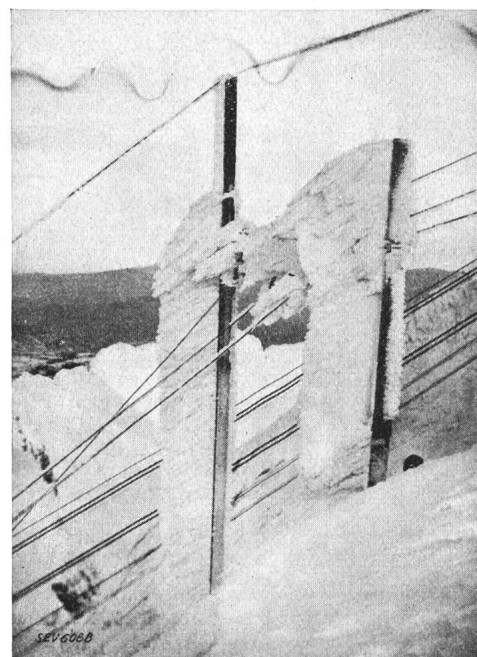
Fig. 4 (rechts).

Ueberführungstragwerk zwischen Abfang-Gittermast und Bergstation der Säntisbahn.
