## Vorläufige Erfahrungen im Leitungsbetrieb und -unterhalt während der Lawinengänge im Januar und Februar 1951

Vortrag, gehalten an der Diskussionsversammlung des SEV vom 26. April 1951 in Zürich,  
von R. Vögeli, Baden

*Es wird über Lawinenschäden an Hochspannungsleitungen im Alpengebiet mit Masten für 150 und 380 kV berichtet. Das Flugzeug war das einzige Mittel zur raschen Orientierung über die Schäden an den im Hochgebirge bis zu Höhen von 2500 m ü. M. verlaufenden Freileitungen. Auch für den Abwurf von Werkzeugen, Material und Lebensmitteln während Reparaturarbeiten in schwer zugänglichen Gebieten erwies sich das Flugzeug als wertvolle Hilfe. Auf der Gotthard- und Lukmanierleitung wurden behelfsmässige Holztragwerke erstellt, die für den Betrieb mit 150 kV genügen. Im Gegensatz dazu werden bei der definitiven Wiederherstellung neue Masten für 380 kV nötig sein. Die ausserordentlichen Verhältnisse im Winter 1950/51, wo überaus viele Lawinen zu Tale gingen, zeigten, dass es kaum möglich ist, Hochspannungsleitungen auch für extreme Fälle lawinensicher zu bauen.*

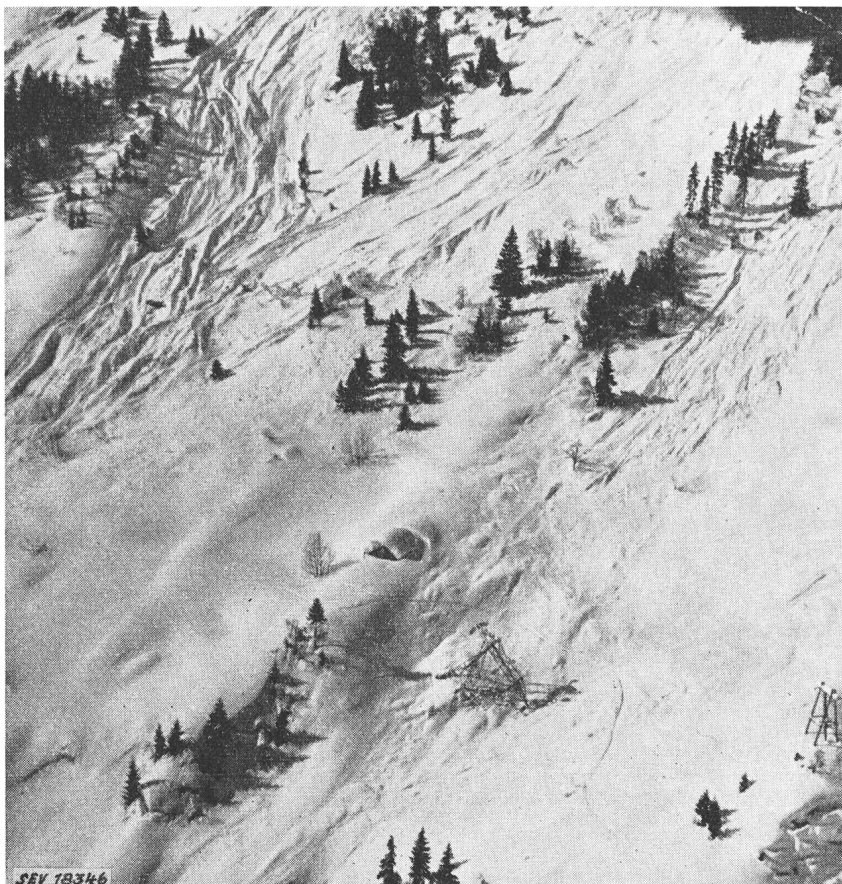
Fig. 5  
Gotthardleitung westlich Airolo  
Der Mast Nr. 72 wurde durch die Lawine von Pian Secco zerstört (Rechts im Bild Holzmast einer 50-kV-Leitung)

war weggerissen und vom Flugzeug aus unsichtbar, die Masten Nr. 68 und 72 westlich von Airolo umgeworfen (Fig. 5 und 6). Ferner konnte festgestellt

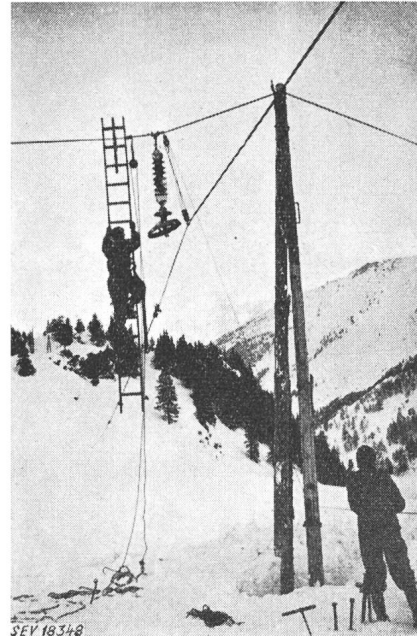
Fig. 7  
Lukmanierleitung bei Acquacalda  
Provisorische Behebung des Unterbruches

Ein grosser Teil der im Laufe der zwölf-tägigen Aktion aufgewendeten Arbeitsstunden betraf das Schneeschaukeln. Es galt dabei in erster Linie die verschütteten Leiter (550 mm<sup>2</sup> Aldreyseil) und Erdseile auszugraben. Zur provisorischen Behebung des Unterbruches auf der Lukmanierleitung musste eine Umgehung des Standortes des von der Lawine zerstörten Mastes Nr. 230 gesucht werden. Diese Umgehungsleitung erforderte drei Stützpunkte, die behelfsmässig erstellt wurden und bezüglich Isolation nur dem gegenwärtigen Betrieb mit 150 kV

Fig. 7 und 8 zeigen die Lösung, die sich durch Ausspannen eines Erdseiles quer zur Leitungsrichtung als Tragorgan für die Isolatorenketten ergab.

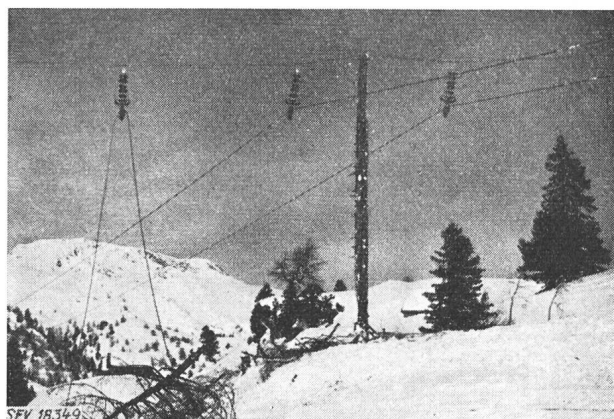
Fig. 8  
Lukmanierleitung bei Acquacalda  
Provisorischer Stützpunkt mit Isolatorenketten an Tragseil

Der abgesägte Baum zwischen den Isolatorenketten (Fig. 8) dient lediglich als Stützpunkt für das Tragseil. In Fig. 9 ist die Aufhängung der Leiterseile an Baumstämmen sichtbar.

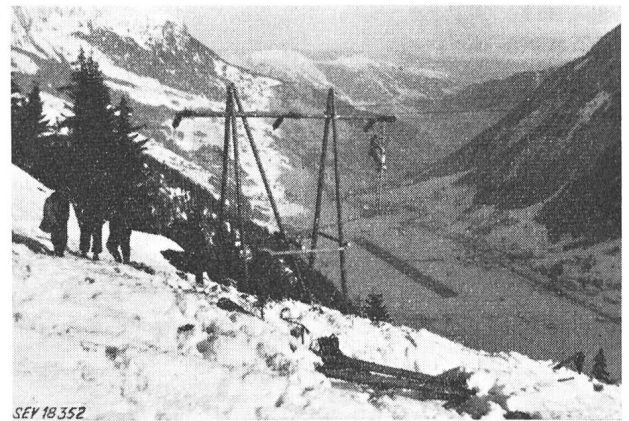
Fig. 11  
Gotthardleitung  
Abspannmast aus Holz an der Unterbruchsstelle bei Mast Nr. 49 oberhalb Piotta

Als Ersatz für den weggefegten Mast Nr. 49 wurden zu beiden Seiten des Lawinenzuges Holzgerüste erstellt, die als Abspannbock bzw. Tragwerk dienen (Fig. 11 und 12). Auf der Klauseralp musste ebenfalls mit Stützpunkten aus Holz eine provisorische Lösung getroffen werden.

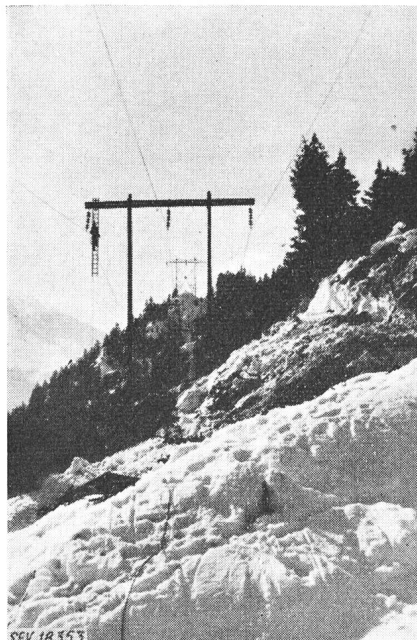
Fig. 12  
Gotthardleitung  
Tragwerk aus Holz an der Unterbruchstelle  
bei Mast Nr. 49 oberhalb Piotta
