Artikel: Unfälle an elektrischen Starkstromanlagen in der Schweiz im Jahre 1955
Autor: Homberger, E.
DOI: <https://doi.org/10.5169/seals-1060586>

Unfälle an elektrischen Starkstromanlagen in der Schweiz im Jahre 1955

Mitgeteilt vom Starkstrominspektorat (E. Homberger)

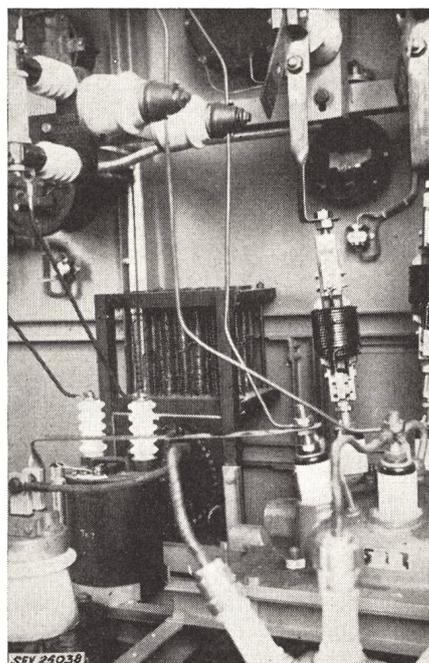
Fig. 1
Blick in das Schalterfeld einer Generatorenstation
Bei der Reparatur eines Feldreglers (Bildmitte) wurden unter Remanenzspannung stehende Teile berührt (unten im Bild)

Von den 19 Unfällen in Kraft- und Unterwerken ereigneten sich 16 an Hochspannungseinrichtungen. Die Betroffenen erlitten dabei grösstenteils schwere und schwerste Brandwunden, die bei 2 Verunfallten sogar zum Tode führten. Ein drittes Todesopfer forderte eine Hochspannungs-Generatoranlage, die aber zur Unfallzeit einwandfrei unter Niederspannung stand. Zur Vornahme einer Reparatur am Feldregler trennte nämlich ein Elektromonteur den Generator vom Netz, stellte die Regulierwiderstände zurück und schloss die Turbinenzuleitung. Die Maschine lief jedoch mit verminderter Drehzahl weiter. Einige Minuten später wurde der Monteur tot hinter der Schalttafel aufgefunden. Vermutlich berührte er ungewollt die blanken Einführungsstellen am Endverschluss des vom Generator herkommender Kabels, die unter der durch Remanenz erzeugten Spannung von höchstens 250 V standen.

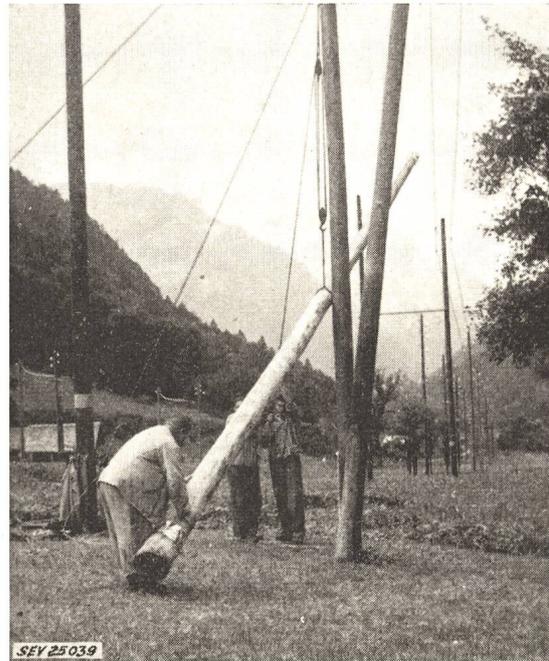
Fig. 2

Beim Stellen einer Leitungsstange (Strebe) berührt die Stangenspitze einen unter 16 kV stehenden Leitungsdraht

Für den folgenden Unfall dürften sich besonders die Leitungsbaufachleute interessieren. Eine Monteurgruppe hatte an einer 16-kV-Freileitung faule Leitungsmasten auszuwechseln. Dabei war auch die Strebenstange eines Winkeltragwerkes zu ersetzen. Vorgängig wurde jedoch die Tragstange provisorisch verankert und dann erst die alte Strebe abgesägt. Anschliessend sollte die neue Strebe, bei eingeschalteter Leitung, in das vorbereitete Strebenloch gestellt und an die Tragstange gelehnt werden. Um die Strebe leichter anheben und an den richtigen Ort manövrieren zu können, befestigte man an der Tragstange einen Flaschenzug. Als nun ein Monteur den Fuss der schräg nach oben am Flaschenzug hängenden Strebenstange gegen das

Strebenloch bewegte, stiess ihre Spitze gegen den untersten Leitungsdraht. In diesem Augenblick wurde der Monteur elektrisiert und sank tot zusammen. Messungen ergaben dann, dass die frisch imprägnierte Stange einen Widerstand von nur 4000 Ω aufwies. Es konnte somit ein gefährlich hoher Strom über den Körper des Monteurs nach der Erde abfliessen.

In diesem Zusammenhang sei darauf aufmerksam gemacht, dass sich im Jahre 1930 unter ähnlichen Umständen ein tödlicher Unfall an einer 50-kV-Leitung zutrug. In der Folge nahmen die Elektrizitätswerke des Kantons Zürich eingehende Untersuchungen an verschiedenen Stangen vor und veröffentlichten die Resultate im Bulletin SEV, Jahrgang 1933, Nr. 9.

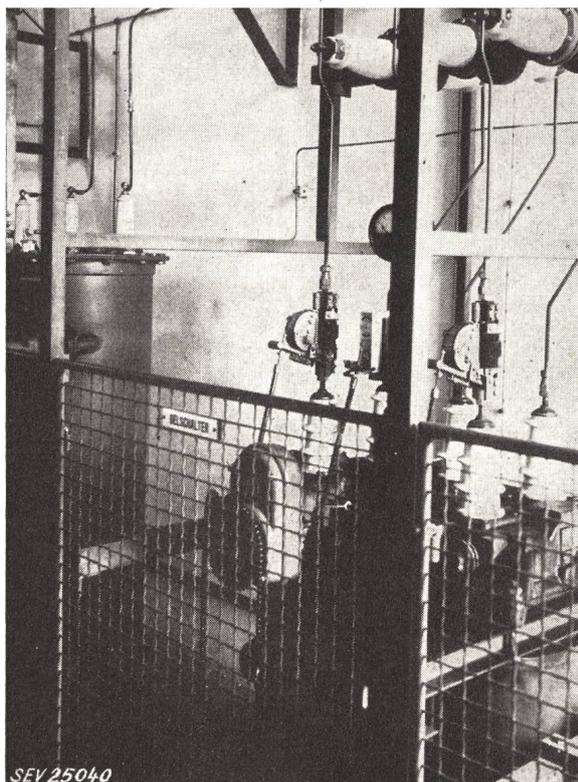
Fig. 3

Unfall, verursacht durch Putzfäden

Der Verunfallte wollte über das Schutzgitter hinweg vom Maximalstromrelais einige hängengebliebene Putzfäden entfernen, wobei er mit unter Hochspannung stehenden Teilen in Berührung kam

Wie in früheren Jahren haben auch diesmal verschiedene andere menschliche Schwächen zu Unfällen geführt. Hievon nur ein Beispiel. Nach Umbauarbeiten in einer Transformatorstation hatte ein Monteur, dem ein Maurer beigegeben war, den Stationsboden mit einer staubbindenden Farbe zu streichen. Seine etwas starke Postur hinderte ihn, auch hinter dem Transformator die vorgesehene Arbeit zu verrichten. Obschon sich der Transformator im Betrieb befand, wies er den Maurer an, dorthin zu kriechen. Dabei geriet der Fachkundige unbemerkt mit einer Hand an eine blanke unter 5 kV stehende Anschlußstelle des Transformators. Er wurde beiseite geschleudert und musste darauf mit verschiedenen, ziemlich schweren Brandwunden in Spitalpflege gebracht werden.

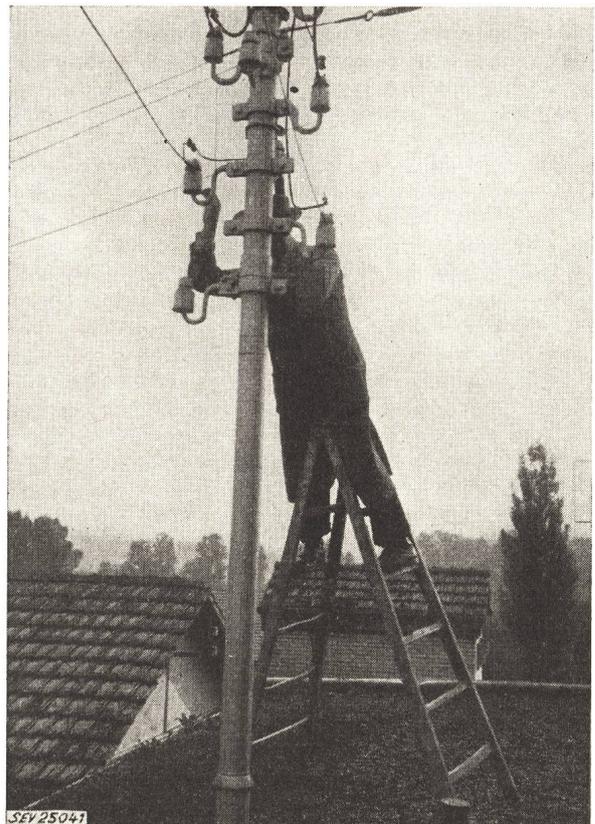
Fig. 4

Arbeit an einem Dachständer von unsicherem Standort aus. Dabei berührte der Verunfallte zwei unter 145 V Spannung stehende Leitungsdrähte

Ein Hilfsmonteur erachtete es zwar als nötig, beim Anschliessen einer Hauseinführung an die unter Spannung stehenden Freileitungsdrähte einen gewissen Berührungsschutz vorzusehen, doch war dieser vollständig ungenügend. Als er von einer hölzernen Leiter aus den untersten Polleiterdraht verbunden hatte, legte er darüber eine Decke. Offenbar in vollem Vertrauen auf einen vollwertigen Berührungsschutz machte er sich nun sorglos am darüberliegenden Leiter zu schaffen. Dabei berührte er zugängliche Teile des unteren und des oberen Drahtes. Er wurde elektrisiert, verlor das Gleichgewicht und stürzte aus 5,5 m Höhe zu Boden. Mit Rückenwirbel- und Rippenfrakturen wurde der Abgestürzte aufgehoben.

Dieses eine Beispiel sollte zur Genüge zeigen, dass die genaue Befolgung der vom Schweizerischen Elektrotechnischen Verein herausgegebenen «Leit-sätze für das Arbeiten an Niederspannungsleitungen unter Spannung» (Publikation Nr. 146 des SEV) notwendig ist.

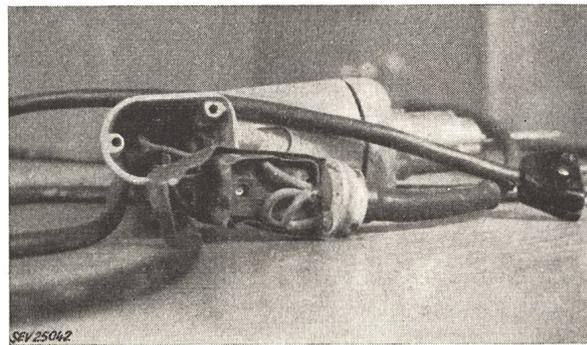
Fig. 5

Elektrische Handbohrmaschine mit Isolationsdefekt im Schaltergehäuse

Die Leitungsschnur weist zwar einen Schutzleiter auf, doch besitzt sie einen zweipoligen Stecker ohne Schutzkontakt

waren in erster Linie wieder Elektrohandwerkzeuge, wie Handbohrmaschinen, Handschleifmaschinen, Bohrhämmer usw. an den Unfällen beteiligt. Mit Rücksicht auf die starke Verbreitung dieser Maschinen muss eine solche Entwicklung zu Bedenken Anlass geben. Die Hauptursache der vielen Unfälle bildet indessen nach wie vor der Umstand, dass zweipolige Stecker mit Schutzkontakt in Steckdosen ohne Schutzkontakt eingeführt werden können. Im folgenden Beispiel kommt dieser Mangel deutlich zum Ausdruck. Ein Schreiner arbeitete nach Feierabend in seinem eigenen, im Entzehen begriffenen Heim. Man hörte ihn bis gegen 23 Uhr hämmern und sägen. Am folgenden Morgen wurde er tot auf einer Treppe aufgefunden. Neben ihm lag eine elektrische Handbohrmaschine, die an eine gewöhnliche Lichtsteckdose ohne Schutzkontakt angeschlossen war. Im übrigen zeigte es sich, dass die Maschine einen Isolationsfehler im Schaltergehäuse aufwies und, da die Erdung fehlte, unter Spannung stand.

Es wird noch mehrere Jahre dauern, bis der neue, sog. Haushaltstecker, der das Anschliessen von schutzpflichtigen Geräten an ungeeignete Steckdosen verunmöglicht, allgemein eingeführt werden kann. Der Elektrofachmann sollte sich deshalb nach wie vor verpflichtet fühlen, seine nicht elektrotechnisch ausgebildeten Mitmenschen auf den Zweck der Schutzkontakte aufmerksam zu machen. Wichtig ist jedoch auch, dass der Fachmann mit dem guten Beispiel vorangeht und sich — übrigens in seinem ureigensten Interesse — nicht dazu verleiten lässt, Handbohrmaschinen an Fassungssteckdosen oder dgl. anzuschliessen. Aber noch in anderer Beziehung kann der Elektrofachmann dazu beitragen, Unfälle an transportablen Motoren zu vermeiden. Die Fälle mehren sich, wo Elektromonteuere versehentlich Polleiter mit den Schutzkontakten der Steckdosen verbinden. Einem solchen Irrtum fiel ein Elektrikerlehrling zum Opfer, der in einem Keller ein Loch in die Decke bohren wollte. Der junge Mann hatte selbst zum Anschluss seiner Handbohrmaschine eine Steckdose mit Schutzkontakt montiert. Richtigerweise verband er den Schutzkontakt der Steckdose mit dem gelbgefärbten Draht der Lichtleitung, die er zur Speisung der Steckdose benützte. Er achtete jedoch nicht, dass der gelbe Leitungsdraht entgegen den Vorschriften als Polleiter diene. Das Gehäuse seiner zur Erdung eingerichteten Handbohrmaschine stand deshalb unter 220 V gegen Erde. Beim Erfassen der Maschine wurde er getötet. Wie leicht hätte dieser schwere Unfall vermieden werden können! Ein einfacher Spannungsprüfstift, wie er gewiss jedem Elektromonteur, ja jedem Lehrling zur Verfügung steht, hätte erlaubt, den Fehler ohne Zeitverlust festzustellen.

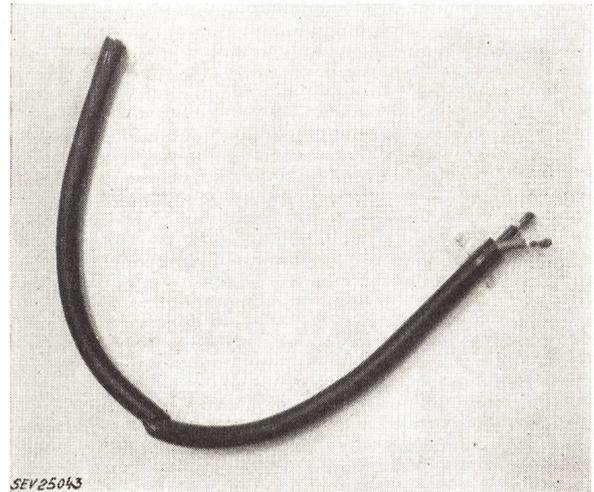
Fig. 6
Über Scheibenegge gezogene Leitungsschnur
Der Gummimantel und die Isolation der Polleiterader sind durchgeschnitten

Auf tragische Weise verunfallte ein Landwirt, der noch spät abends eine Scheibenegge reparieren wollte. Er verwendete eine Handlampe, deren Leitungsschnur neben der Egge auf dem Boden lag. Im Arbeitseifer zog er die Schnur unbemerkt gegen eine der messerscharfen Scheiben, so dass der Gummimantel und zufälligerweise auch die Isolation der Polleiterader durchschnitten wurde. Der an der Egge hantierende Mann, der genagelte Schuhe trug und bei seiner Arbeit auf feuchtem Betonboden stand, wurde kurzzeitig heftig elektrisiert und getötet.

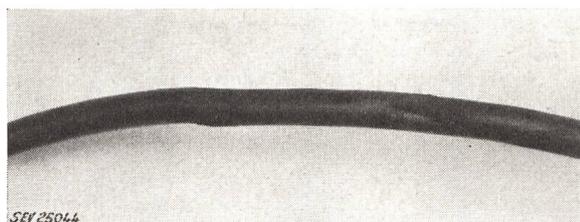
Fig. 7

Ein auf eine Gummischnur gestellter Wäscheüber führte zur Beschädigung des Gummimantels und der Leiterisolation

Eine jüngere Frau wurde tot in der Waschküche neben der Waschmaschine aufgefunden. Obschon die Maschine nur behelfsmässig und mangelhaft geerdet war, stand ihr Gehäuse nicht unter Spannung. Hingegen wiesen längliche Schlitzte im Gummimantel der Leitungsschnur auf die Unfallursache hin. Die nähere Untersuchung der Schnur im Laboratorium ergab, dass ihre Polleiterader

blossgelegt war. Bestimmte, scharf abgegrenzte Druckspuren und kleine nur unter dem Mikroskop feststellbare Beschädigungen an der entblösten Stelle der Ader zeugten davon, dass der schwere, mit triefender Wäsche angefüllte Metallzuber, der sich bei der Maschine befand, auf der Schnur gestanden hatte. Bekanntlich besteht der Fuss eines solchen Zubers aus einem etwa 2 mm starken Reif. Infolge der geringen Auflagefläche war der spezifische Auflagedruck so hoch, dass der Gummimantel und die Aderisolation durchschnitten wurden. Der Zuber geriet unter die Spannung von etwa 145 V, der sich die Frau beim Berühren wahrscheinlich aussetzte.

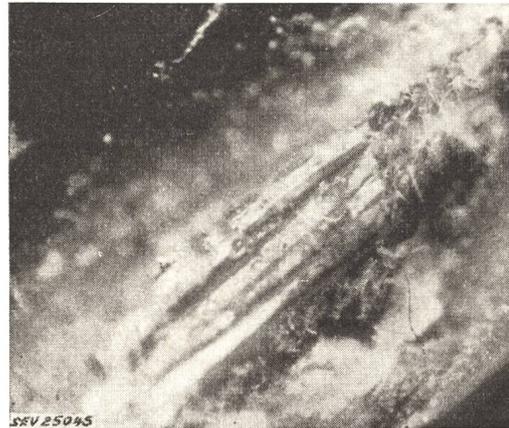
Fig. 8

Vergrösserte Aufnahme einer verletzten Leitungssader der Gummischnur in Fig. 7

Man beachte die Abnutzungsfläche am obersten Leitendrähtchen, die durch den aufgestellten Wäschezuber entstanden ist
