Zeitschrift: Bulletin des Schweizerischen Elektrotechnischen Vereins
Herausgeber: Schweizerischer Elektrotechnischer Verein ; Verband Schweizerischer Elektrizitätswerke
Band: 58 (1967)
Heft: 25

Artikel: Unfälle an elektrischen Starkstromanlagen in der Schweiz in den Jahren 1963-1965
Autor: Class, H.
DOI: <https://doi.org/10.5169/seals-916311>

Unfälle an elektrischen Starkstromanlagen in der Schweiz in den Jahren 1963–1965

Mitgeteilt vom Starkstrominspektorat (H. Class)

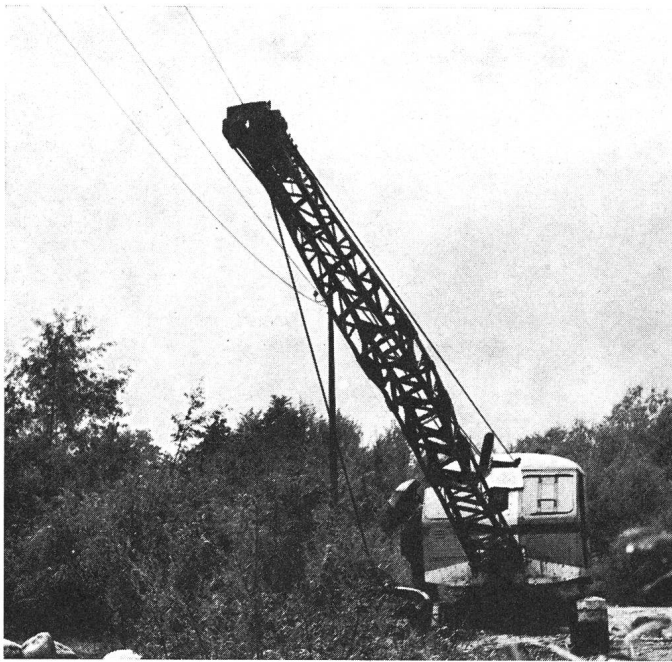
Fig. 1

Der Bagger-Ausleger, der beim Ausheben von Gräben mit einem Polleiter einer Hochspannungsleitung in Berührung kam

So erlitt ein Baggerführer den Tod, als er in einem freien, von einer 220-kV-Freileitung überspannten Gelände mit einem Bagger Gräben aushob (Fig. 1). Im Laufe dieser Arbeit kam er mit dem Raupen-Bagger immer näher an die erwähnte Freileitung heran. Schliesslich verfieng sich der Aus-

leger im untersten Draht der Leitung und wurde blockiert. Dabei floss ein Erdschlußstrom über den Bagger zur Erde ab. Offenbar durch diesen Vorfall ziemlich stark erschrocken, wollte der Baggerführer den Bagger verlassen. Im Augenblick, als er die Füße auf den Erdboden setzte, hielt er sich noch an den Handgriffen des Baggers fest, so dass ein Stromfluss zwischen seinen Händen und Füßen einsetzte, dem er zum Opfer fiel.

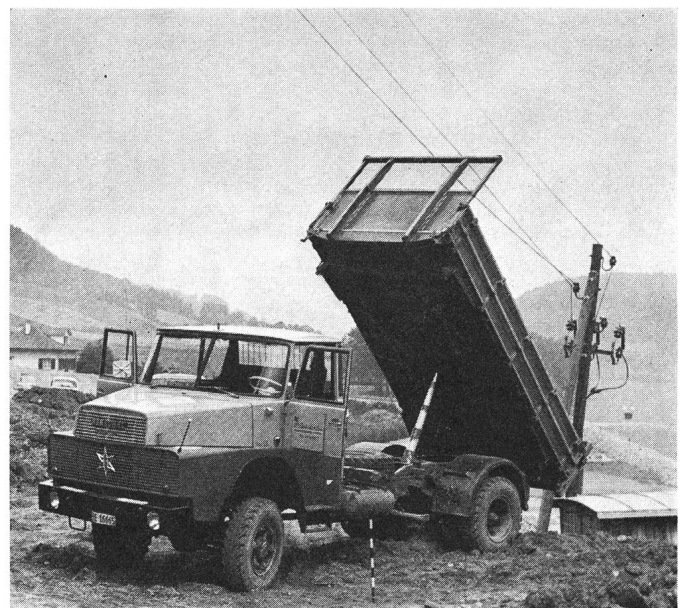
Fig. 2

Ladebrücke eines Lastwagens, die beim Auskippen von Erde unter einer Hochspannungsleitung einen Leitungsdraht berührte

Das gleiche Schicksal erlitt ein Lastwagenchauffeur, der mit dem Lastwagen Erde unter einer Hochspannungsfreileitung zu deponieren hatte. Ursprünglich war der unterste Draht der Freileitung 8 m vom Erdboden entfernt. Infolge der laufend aufgeschütteten Erde wurde aber dieser Abstand immer kleiner. Nachdem der Chauffeur mit dem Lastwagen unter die Leitung gefahren war, um, wie erwähnt, die herangebrachte Erde auszuschütten, stieg er aus, und betätigte neben dem Lastwagen stehend, die Kippvorrichtung der Ladebrücke. Als aber die Ladebrücke den untersten Draht der Hochspannungsfreileitung berührte (Fig. 2), war der Chauffeur einem tödlichen Stromfluss über seinen Körper ausgesetzt. Zur Zeit des Unfalles betrug der Abstand zwischen dem untersten Freileitungsdraht und dem Erdboden nur noch 5 m.

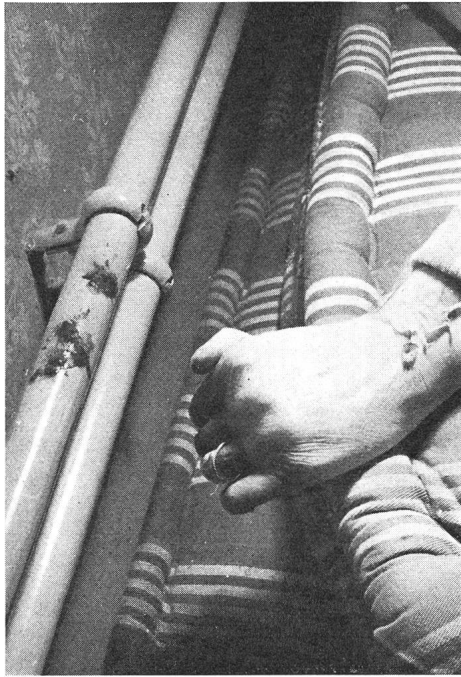
Fig. 8

Unfall mit Bettwärmer, dessen von Schweiß feucht gewordene Stoffhülle unter Spannung geraten war
