Artikel: Schwingungsschäden in Leiterseilen
Autor: Möcks, L.
DOI: <https://doi.org/10.5169/seals-915920>

Schwingungsschäden in Leiterseilen

Transversalschwingungen in Leiterseilen führen im Bereich der Tragklemme zur Auflösung des Seilverbandes. Die Seildrähte gleiten aufeinander, und es kommt zur Reiboxydation. Die hierbei entstehenden fretting-Marken bilden unter Wechselbiege- bzw. Wechselzugbeanspruchung den Ausgangspunkt für Dauerbrüche in den Seildrähten. Auf die Ermüdungsfestigkeit des Leiterseiles hat die Reibkorrosion einen ähnlich entscheidenden Einfluss wie die Wechselbiegespannung.

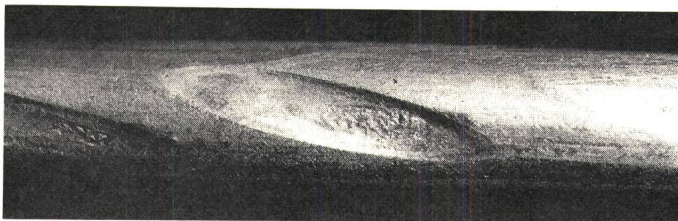
Fig. 9
Druckellipse

Fig. 9 zeigt einen Einzeldraht der Aluminium-Innenlage aus der Klemmstelle. Die Druckellipse ist metallisch blank und zeigt im Inneren nur geringe Spuren einer Reibkorrosion.
