Formen von Wolframablagerungen und Veränderungen der Drahtdicke in einer Halogenglühlampe

Von F. Mäder, M. Res und J. Biffiger, Wabern/Bern

Anhand von Figuren werden typische Formen der Wolframablagerung, einzelne Wolframkristalle, sowie Draht-Wachstum und -Verjüngung in einer Halogenglühlampe des Typs 6,6 A, 200 W gezeigt. Die geometrisch symmetrische Lage der vorgefundenen Ablagerungen an der Wendel wird mit der Temperaturverteilung und mit seitlichen thermischen Strömungen in Zusammenhang gebracht. Die im Halogenkreisprozess festgestellten Störungen führten zu Windungskurzschlüssen und Drahtunterbruch. Es wird versucht, einige dieser Erscheinungen mit Berufung auf Literaturangaben zu erklären.

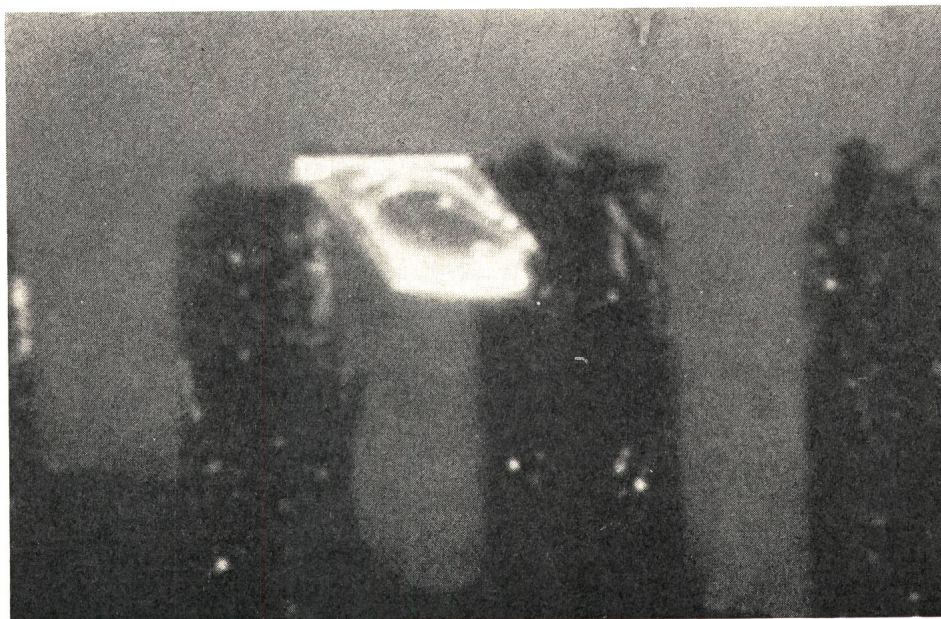
standenen Schmelzkugeln beobachtet wurden, den Gedanken aufkommen, dass der Ausfall von Lampen durch diese Störung auch von einzelnen gegeneinander oder von einer Windung zur anderen wachsenden Kristallen hervorgerufen wird. Ein Beispiel eines von einer Windung zur anderen wachsenden Wolframkristalles ist in Fig. 6 zu sehen.

Fig. 6
Wachstum eines einzelnen Wolframkristalles von einer Windung einer einfachen Wendel zur anderen im Abschnitt 3 der Wendel

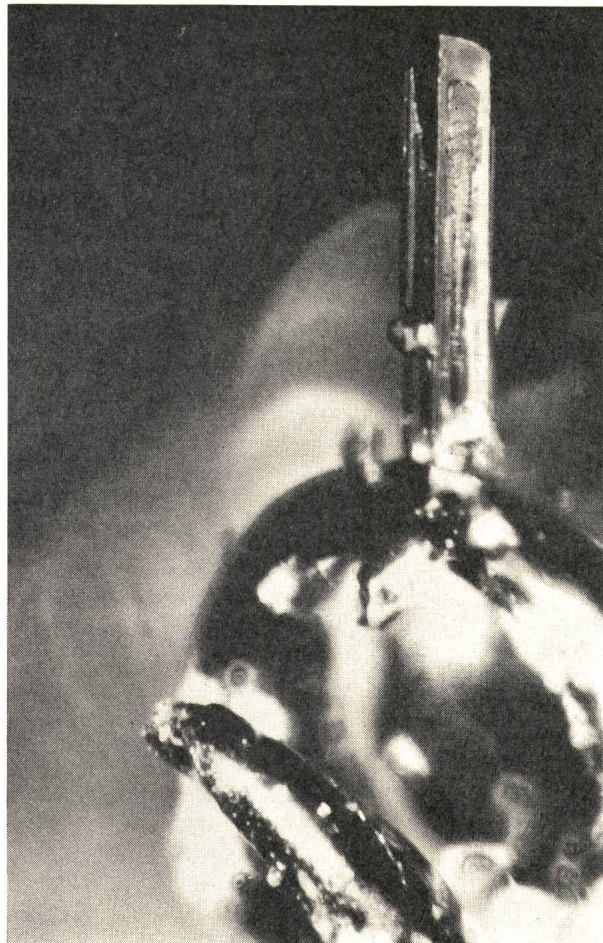
Das in Fig. 7 abgebildete einzelne Wolframkristall stammt aus dem Abschnitt 3 (in der Nähe des Abschnittes 2) einer Doppelwendel. Es soll die Mächtigkeit des Kristallwachstums demonstrieren. Es ist auch nicht auszuschliessen, dass die Kristallachse in einem anderen Falle nicht von der Windung hinweg, sondern zur benachbarten Windung orientiert sein kann, wodurch ebenfalls eine Windungskurzschlussgefahr entsteht.

Fig. 7
Mächtigkeit des Wachstums eines einzelnen Wolframkristalles einer Doppelwendel im Abschnitt 3
