Artikel: Unfälle an elektrischen Starkstromanlagen in der Schweiz in den Jahren 1966 bis 1968
Autor: Class, H.
DOI: <https://doi.org/10.5169/seals-916002>

Unfälle an elektrischen Starkstromanlagen in der Schweiz in den Jahren 1966 bis 1968

Mitgeteilt vom Starkstrominspektorat (H. Class)

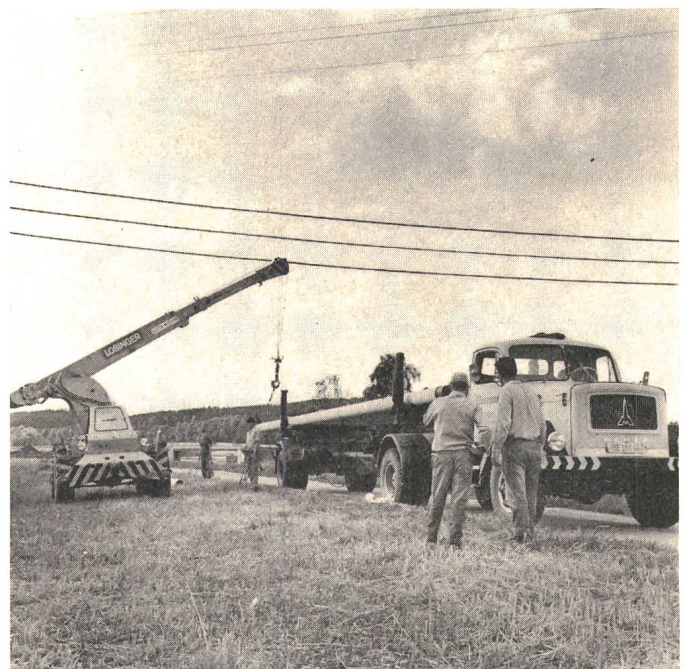
Fig. 4

Pneukran, der mit dem Ausleger eine Hochspannungs-Freileitung berührte

es vor, dass solche Freileitungen durch Krane oder Bagger berührt werden, was fast immer schwere Verletzungen oder gar den Tod von Bauarbeitern nach sich zieht. Auf einer Baustelle z. B. musste mit einem Autokran ein Lager von Leitungsrohren versetzt werden. Inmitten der Arbeit fuhr der Autokran mit einem am Ausleger hängenden Leitungsrohr zu weit rückwärts und berührte mit dem Ausleger den Polleiter einer Hochspannungsleitung. Das Leitungsrohr wurde indessen von zwei Bauarbeitern festgehalten, die die Rohre jeweils in die richtige Lage manövrieren mussten. Die beiden Arbeiter wurden von der Hochspannung getroffen und sanken zu Boden. Als der Kranführer dies sah, wollte er den beiden Arbeitern zu Hilfe eilen, bemerkte aber noch rechtzeitig die Ursache des Unfalles und manövrierte den Kran von der Hochspannungsleitung weg. Als der Arzt auf der Unfallstelle erschien, war einer der beiden Arbeiter bereits gestorben, während der andere schwere Verletzungen davontrug (Fig. 4).

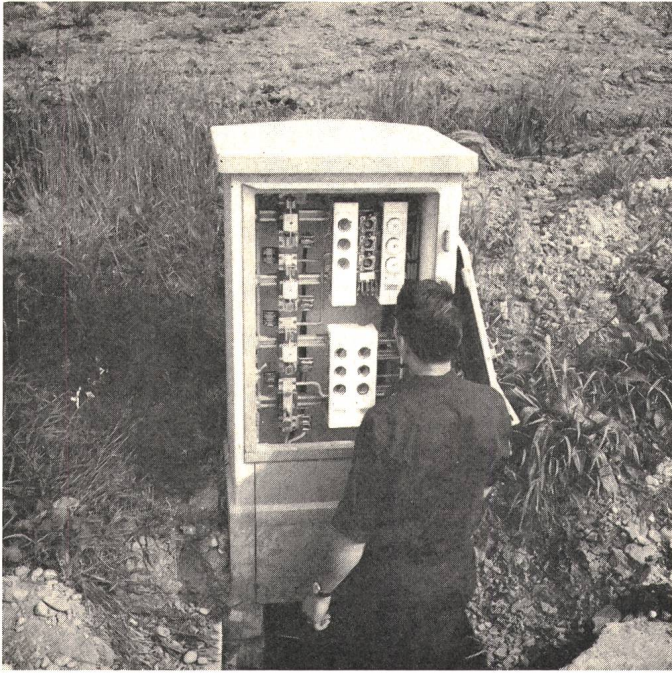
Fig. 5

Tödlicher Unfall beim Arbeiten an einer unter Spannung stehenden Verteilkabine

Auch jener Monteur, der, in einem Kabelgraben stehend, an einer Kabelkabine ein Niederspannungskabel anschliessen wollte, hätte nicht aus dem Leben scheiden müssen, wenn er die vorgeschriebenen Sicherheitsmassnahmen getroffen hätte. Obschon die Verteilkabine ohne weiteres hätte spannungslos gemacht werden können, versuchte der Monteur, ohne Isolierhandschuhe zu benützen und ohne die blanken, unter Spannung stehenden Teile in der Kabine zu verschalen, ein neu in eine Kabelverteilkabine eingeführtes Netzkabel anzuschliessen. Als aber der Monteur mit dem nackten Unterarm eine der blanken Polleiterschienen berührte, setzte er sich einem tödlichen Stromfluss durch seinen Körper aus (Fig. 5).
