# Über die Ursachen von Frühausfällen bei hölzernen Leitungsmasten

Von O. Wälchli

# Les causes de la pourriture prématurée des poteaux en bois pour lignes électriques

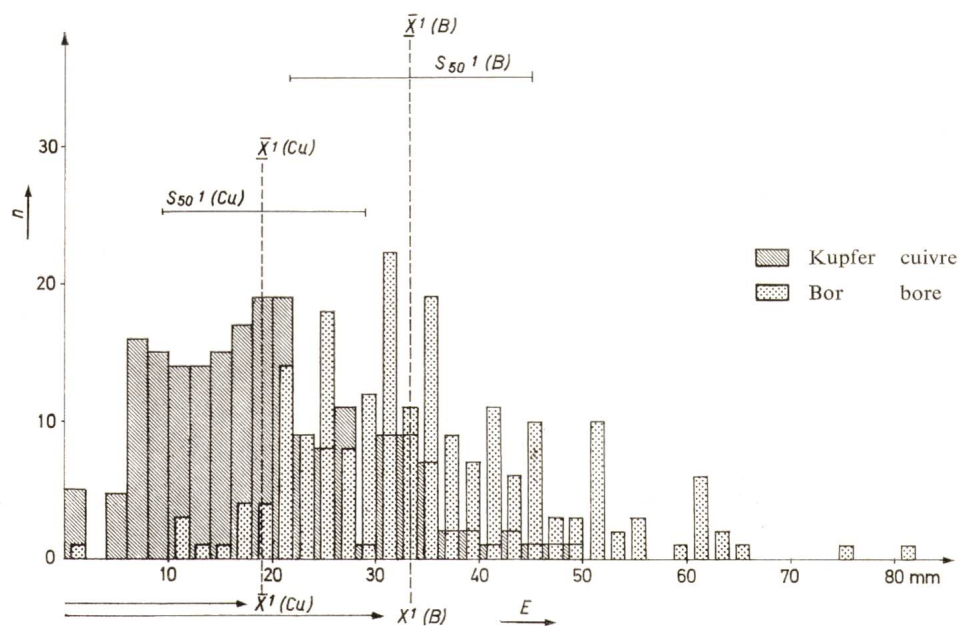
Fig. 1  
Verteilung der Eindringtiefen des Kupfer- und Borsalzes bei 204 Masten, die im Trogsaugverfahren mit CKB-Salz imprägniert wurden.

$N$  Anzahl Masten  
 $E$  Eindringtiefe in mm

Répartition des profondeurs de pénétration des sels de cuivre et de bore sur 204 poteaux imprégnés au sel CKB par le procédé d'aspiration au bassin.

Zur Frage der Ursache der schon erwähnten Frühausfälle geben die für alle drei Werke ähnlichen Säulendiagramme über die Verteilung der Eindringtiefen mehr Anhaltspunkte. In den Fig. 1 und 2 sind die Verteilungsdiagramme der Eindringwerte für das im Werk 1 angewendete Trogsaugverfahren und für das im Werk 2 angewendete Wechseldruckverfahren dargestellt. Die Verteilungen der Kupfer- und Borsalzwerte sind bei beiden Werken ähnlich. Der Bereich der Eindringwerte für Kupfer liegt zwischen 0 und etwa 50 mm,

Quant aux causes de pourritures prématurées précédemment évoquées, les diagrammes en colonnes, semblables pour les trois entreprises, donnent plus d'indications sur la répartition des pénétrations. Les fig. 1 et 2 représentent respectivement les diagrammes de répartition des valeurs de pénétration pour le procédé par aspiration en bassin appliqué dans l'entreprise 1 et celles obtenues dans l'usine 2 par le procédé de vide et pression alternés. Les répartitions des valeurs relatives au cuivre et au bore sont pour les deux entreprises semblables. La gamme des valeurs de pénétration pour le cuivre s'étend de 0 à environ 50 mm et pour le bore de 0 à un peu plus de 80 mm. Mais il est surprenant de constater que

derjenige für Bor von 0 bis etwas über 80 mm. Auffallend ist aber, dass in beiden Fällen ein grosser Anteil von Masten weniger als 10 mm Kupfersalzeindringung aufweist. Beim Werk 1 sind es 42 Masten von 204 (= 20,6 %) und beim Werk 2 30 Masten von 192 (= 15,6 %). 5 (= 2,5 %) bzw. 3 Masten (= 1,6 %) weisen sogar Eindringtiefen von nur 0 bis 2 mm auf. Es ist klar, dass Masten mit diesen geringen Eindringtiefen von 2 mm und weniger gegen Pilzschäden nicht geschützt sein können. Auch die Leitungsstangen mit Eindringtiefen bis zu 10 mm müssen als anfällig gegen Pilzbefall beurteilt werden, weil der Infektionsweg bei den nachträglich entstehenden Schwindrissen bis zum nicht geschützten Holz nur kurz und die Wahrscheinlichkeit für das Eintreten einer Pilzinfektion deshalb gross ist. Die Fig. 1 und 2 zeigen ferner, dass bei mehr als der Hälfte der geprüften Masten, nämlich bei 59,3 % bei Werk 1 und bei 67,2 % bei Werk 2, Eindringtiefen des Kupfersalzes von weniger als 20 mm festgestellt wurden. Dies ist deshalb von Interesse, weil zum Beispiel von den deutschen Stangenverbrauchern (VDEW und Bundespost) in der Einbauzone eine minimale Eindringtiefe von 20 mm angestrebt wird.

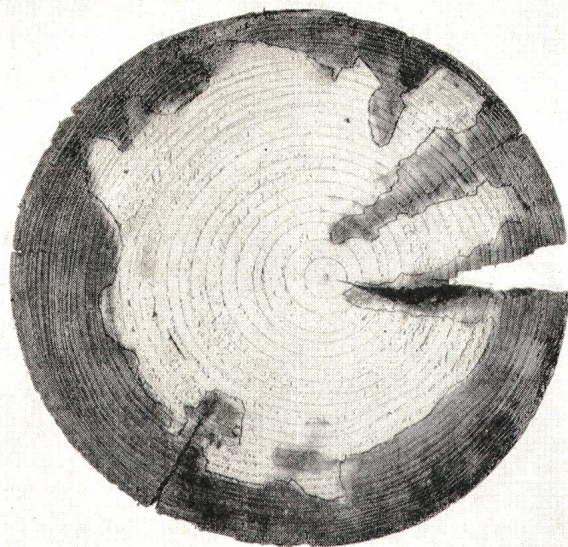
**Fig. 7**  
**Querschnitt eines im trockenen Zustand im Vakuum-Druckverfahren getränkten Mastes mit imprägnierten Schwindrissen.**  
 Die dunkle Zone ist vom Schutzmittel durchtränkt.

**Coupe d'un poteau imprégné à l'état sec par procédé de vide et pression alternés et dont les fentes de retrait sont aussi imprégnées.**  
 La zone sombre est abreuvée d'agent protecteur.
