Artikel: Unfälle an elektrischen Starkstromanlagen in der Schweiz in den Jahren 1972 bis 1976

Unfälle an elektrischen Starkstromanlagen in der Schweiz in den Jahren 1972 bis 1976

Von O. Büchler

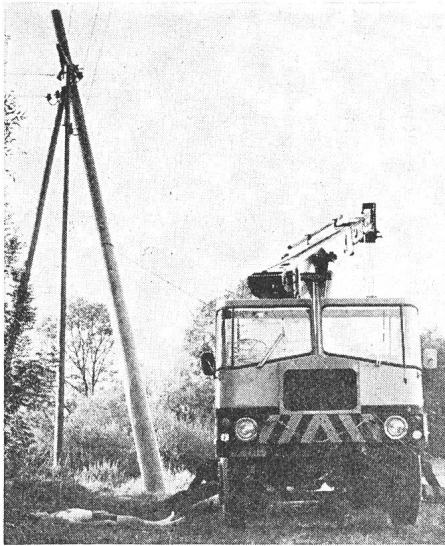
Fig. 3 Aufstellen eines Betonmastes mit Hilfe eines Kranfahrzeuges. Wegen ungenügender Verankerung geriet der Mast in die Freileitung. Beim Absteigen vom Fahrzeug wurde der Kranfahrer getötet

2.2.1 Im Abstand von 2,5 m von einer bestehenden Leitung musste ein Betonmast in das vorbereitete Fundament (Betonrohr) gestellt werden. Der Mast wurde schräg in das Fundamentrohr eingeführt und langsam aufgestellt. Darin stehend, kippte er jedoch gegen die Leitung und berührte einen Phasenleiter. Der auftretende Erdschlussstrom von ca. 30 A floss über den Mast, das Stahltrageisil und den Kran zur Erde ab. Dadurch wurde das Seil erhitzt und zerriss unter der Last. Ob der knisternden Funkenüberschläge erschrak der Kranführer offenbar und stieg vom Fahrzeug ab. Kaum berührte er mit den linken Fuss den Boden, wurde er vom Strom durchflossen und sank leblos zusammen (Fig. 3). Die Untersuchung ergab, dass das Ankerseil des Mastes gegenüber der Freileitung eine zu grosse Länge aufgewiesen hatte. Ausserdem hatte der Kranführer keine Anweisung erhalten, auf dem Fahrzeug zu bleiben, wenn der Kran unter Spannung geraten sollte.

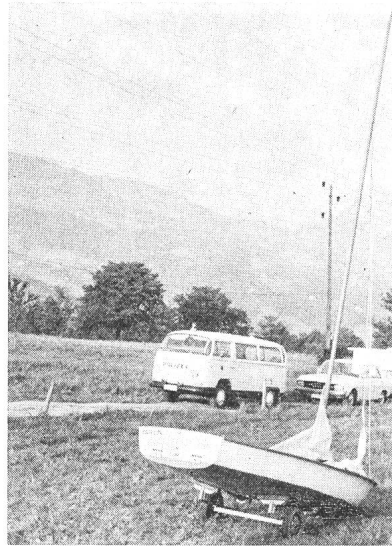
Fig. 4 Dieses Segelboot wurde auf dem Rollschemel über Land gezogen und geriet mit dem Mast in eine Freileitung

2.2.3 Eine neue Gefahr stellen Segelboote dar, die an ungeeigneter Stelle wassern bzw. landen und mit hochgestelltem Mast über Land gezogen werden (Fig. 4). Zwei derartige Fälle wurden festgestellt, wobei vier Personen verletzt wurden. Elektrizitätswerke, die an Seeufnern Freileitungen unterhalten, tun gut daran, mit den Inhabern von Campingplätzen frühzeitig in Verhandlung zu treten, um geeignete Wasserungsstellen für Segelboote festzulegen. Zuführungswege sollen nicht von Freileitungen überspannt sein, andererseits sollen nicht geeignete Landstellen durch Zäune abgesperrt werden.

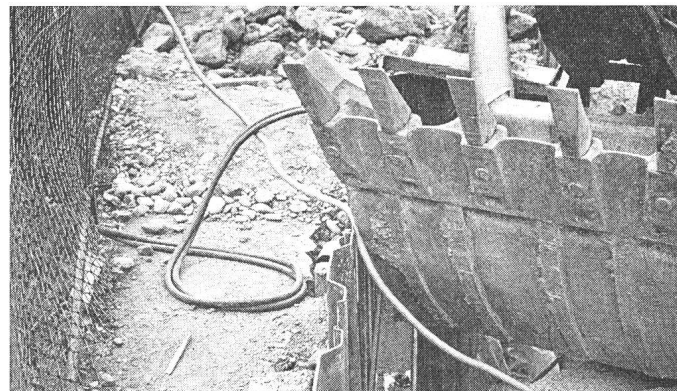
Fig. 9 Zuleitung einer Tauchpumpe, zwischen Spundwand und Baggerschaufel eingeklemmt und gequetscht

2.6.1 Zwecks Entwässerung eines Kanalisationsgrabens wurden Tauchpumpen eingesetzt. Bevor der Graben wieder zugeschüttet wurde, sollte eine Tauchpumpe mit Hilfe eines Baggers herausgehoben werden, wobei an einen Zahn der Baggerschaufel ein kurzes Stahlseil angehängt wurde. Ein Hilfsarbeiter versuchte das andere Ende an der Tauchpumpe festzumachen. Der Baggerführer senkte die Schaufel entsprechend der Zeichengabe eines zweiten Hilfsarbeiters, bis sie am Rand der Stahlspundwand ansties. Über diese Kante der Spundwand verlief das Speisekabel der elektrischen Pumpen; es wurde von der Schaufel eingeklemmt, gequetscht und beschädigt, so dass die Baggerschaufel sowie das angehängte Stahlkabel unter Spannung gerieten (Fig. 9). Der Hilfsarbeiter wurde elektrisiert, schrie auf und sank in der Grube zusammen. Ihm wollte der zweite Hilfsarbeiter zu Hilfe eilen und sprang in die Grube. Aber auch er wurde elektrisiert, weil er das Stahlseil seinem Arbeitskollegen zu entreissen versuchte. Bis

der Baggerführer den Stecker des Pumpenkabels am Verteilkasten ausgezogen hatte, starben beide Bauarbeiter infolge Herzversagens.

Die Kontrollorgane der Elektrizitätswerke werden dringend aufgefordert, solchen sogenannten «provisorischen Anlagen» besonderes Augenmerk zu schenken. Nach Vorschrift dürfen provisorische Anlagen nur kurze Zeit eingesetzt werden und müssen in jedem Fall aus vorschriftsgemäsem, unbeschädigtem Material bestehen. Geräte ohne Schutzabdeckungen dürfen für allgemeine Verwendungszwecke nicht benützt werden.
