**Artikel:** Unfälle an elektrischen Starkstromanlagen in der Schweiz in den Jahren 1972 bis 1976

# Unfälle an elektrischen Starkstromanlagen in der Schweiz in den Jahren 1972 bis 1976

Von O. Büchler

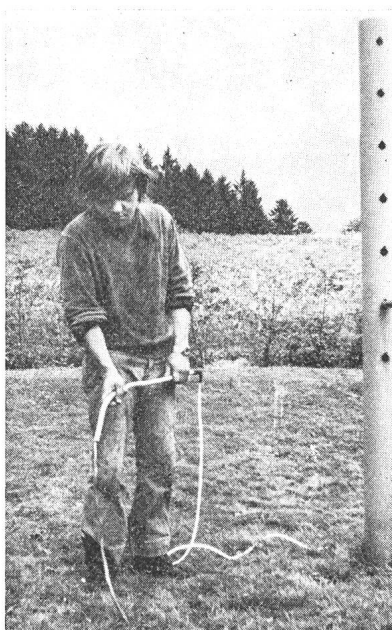
Fig. 10  
Eine sehr gefährliche  
Ausrüstung, um Würmer  
zu fangen
