# Unfälle an elektrischen Starkstromanlagen in der Schweiz in den Jahren 1982 bis 1984

O. Büchler

*In diesem Bericht sind die Unfälle der Jahre 1982 bis 1984 zusammengefasst und werden mit den Ergebnissen früherer Jahre verglichen. Es werden ferner bemerkenswerte Unfälle beschrieben, deren Ursachen erläutert und Massnahmen erwähnt, um ähnliche Ereignisse zu verhüten.*

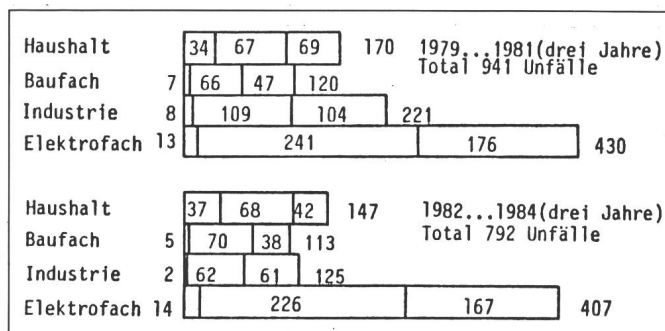
1.6 Die graphische Darstellung in Figur 1 zeigt die Verteilung der Unfälle mit ihren Folgen auf die verschiedenen Personengruppen im Vergleich der dreijährigen Berichtsperioden 1982...1984 und 1979...1981. Auffällig ist der starke Rückgang der Unfälle in der Industrie.

Fig. 1  
Verteilung der Unfälle mit ihren Folgen  
Jeweils von links nach rechts: Tod, Verletzung, Bagatelle, gesamthaft

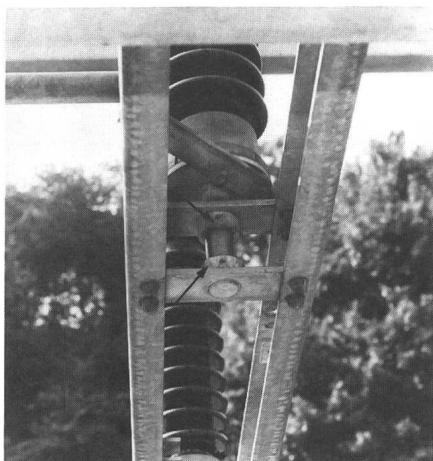
2.1.2 In der Freiluftanlage des städtischen Unterwerkes waren Revisionsarbeiten an den Transformatorfeldern im Gange. Am ersten Tag wurde das Feld 4 bearbeitet; am Abend nach dem Entfernen der mobilen Erdungseinrichtungen wurde es für allfälligen Notbetrieb in der Nacht wieder betriebsbereit gemacht. Es war vorgesehen, anderntags die Revision im Feld 4 fortzuführen und gleichzeitig im Feld 3 Stellringe an den Drehsäulen der Trenner auszuwechseln (Fig. 2).

Fig. 2 Die beiden Fixierringe an der Drehsäule mussten ausgetauscht werden

am Drehtrenner im Feld 3 zu schaffen. Auf dem Trennergerüst stehend liess er sich vom Hilfsmonteure ein 2 m langes Eisenrohr reichen. Beim Anheben des Rohres geriet er damit an den Eingangskontakt des Trenners, der unter Spannung von 132 kV stand. Es trat ein heftiger Knall mit Feuer und Rauch auf. Der Gruppenführer stürzte mit schweren Verbrennungen am ganzen Körper vom Gerüst und erlag später im Spital seinen Verletzungen.

Die Untersuchung zeigte, dass die Erdung an der Arbeitsstelle nur für das Feld 4 wirksam war. Die Erfahrung lehrt uns, dass eigenmächtiges Vorgehen oft denjenigen straft, der sich nicht an die Regel hält.

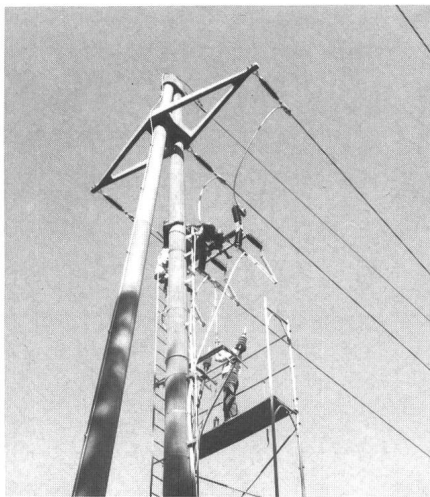
Fig. 3 Arbeitsgerüst vor dem Betonmast für die Montage des Kabelendverschlusses

2.2.1 Am Beton-Endmasten einer 16-kV-Freileitung sollte der Kabelendverschluss montiert, hernach die vom geöffneten und verriegelten Streckenschalter herabhängenden Verbindungsleiter aufgesetzt werden. Ein Gerüst mit Arbeitspodest auf 9,5 m Höhe war errichtet sowie eine etwa 10,3 m lange Montageleiter am Mast festgebunden. Die Arbeiten besorgte ein Kabelmonteur des Lieferanten unter Beihilfe eines Freileitungsmonteurs des Elektrizitätswerkes.

Nach der Montage der Kabelisolatoren sollten die Endhülsen auf die Kabeladern aufgepresst werden. Hierzu stand ein etwa 25 kg schweres, hydraulisches Presswerkzeug zur Verfügung. Die Monteure einigten sich, am

Tragbalken des Streckenschalters ein Seil anzubringen, womit die Presszange auf die Höhe der Endhülsen aufgezogen werden könnte. Der Freileitungsmonteure verlängerte darauf die Montageleiter bis auf eine Höhe von etwa 14 m und stieg auf den Streckenschalter. Dort geriet er in Kontakt mit der unter Spannung stehenden Leitung und blieb mit schweren Verbrennungen auf der Tragkonstruktion liegen (Fig. 3). Er erlag drei Wochen später den Verletzungen. Wahrscheinlich hatte er unter dem Einfluss des Föhnwetters die Warnung seiner Vorgesetzten vergessen, dass die Leitung unter Spannung stehe.

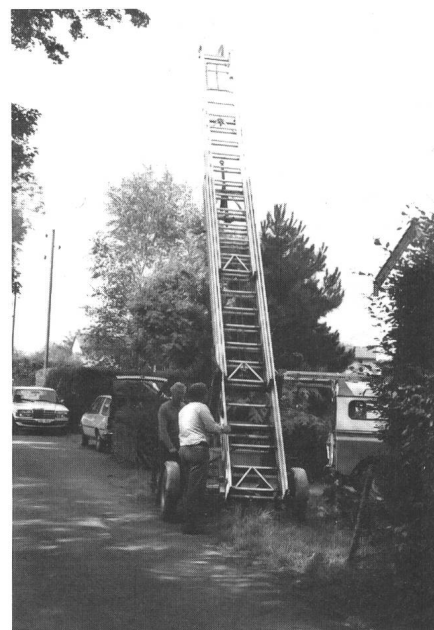
2.2.2 Entlang einer Quartierstrasse mussten die Alleeabäume zurückgeschnitten werden. Zwei Monteure des Elektrizitätswerkes brachten die fahrbare, metallene Auszugsleiter in Stellung, stellten aber fest, dass das Zugseil aus der Umlenkrolle gesprungen war. Noch während der Reparatur musste die Leiter auf den Strassenrand verschoben werden, um einem Automobilisten freie Fahrt zu gewähren. Anschliessend wurde die Leiter durch Betätigen der Handkurbeln für Neigungswinkel und Auszug hochgestellt, bis beide Monteure kurz, aber heftig elektrisiert wurden, weil die Leiterspitze mit der 10-kV-Freileitung in Kontakt geraten war. Ein Monteure fand den Tod (Fig. 4).

Fig. 4 Auszugsleiter unter der Leitung

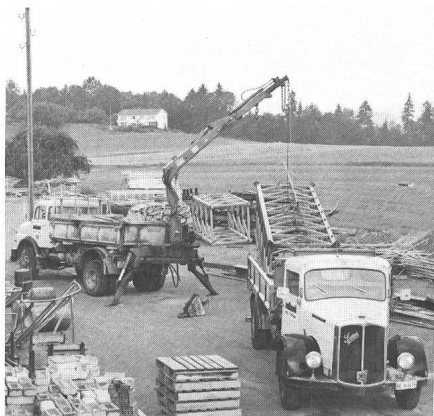
2.2.3 Schwere Unfälle ereignen sich alljährlich auf Baustellen, wenn Baumaterialien unter Freileitungen angelegt sowie schwere Baumaschinen

Fig. 5 Baumaterialienlager unter Hochspannungsleitung

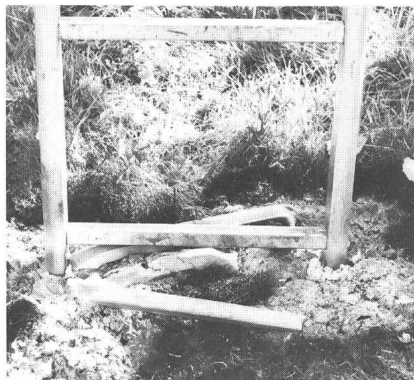
Fig. 6 Die Leiter stand in Kontakt mit einer Freileitung. Drei Sprossen sind abgebrannt

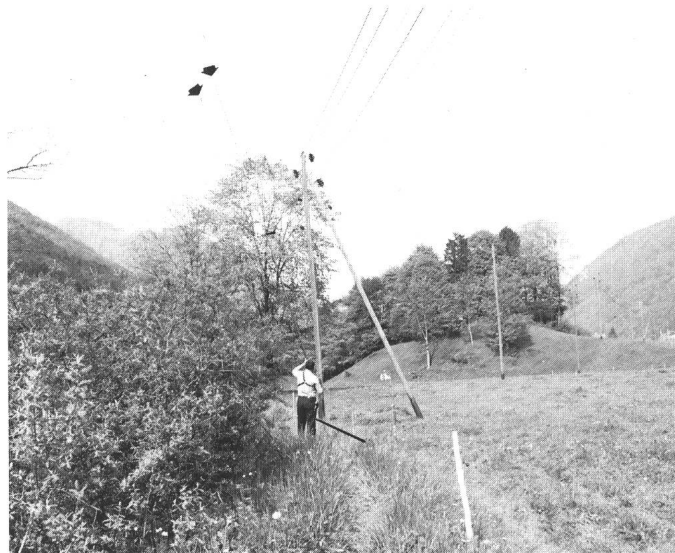
Fig. 8 Leitende Fischerrute neben Hochspannungsfreileitung

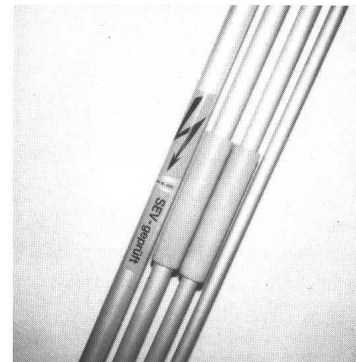
Fig. 7 Isolierte Schüttelstange

Als Ersatz für die gefährlichen Ein-

richtungen werden Aluminium-Schüttelstangen mit eingebauten Isoliergliedern sowie Leitern mit Holmen aus Holz oder Kunststoff und Sprossen aus Aluminium angeboten (Fig. 7).

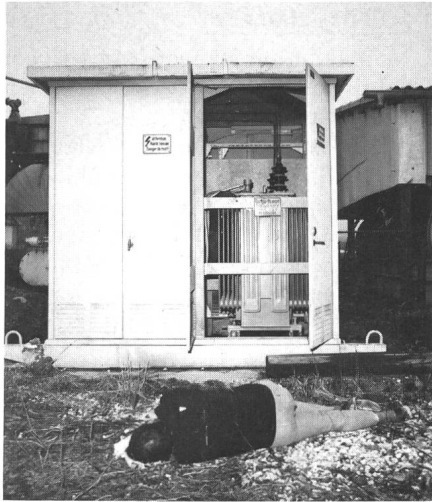
2.3.2 Zwei Monteure waren damit beschäftigt, auf der Vorderseite einer Kabinestation Zähler zu montieren. Für die Kontrolle schalteten sie auf der Rückseite den Hochspannungsschalter ein und setzten den Transformator unter Spannung. Neben dem Zählerabteil hatte ein dritter Monteur ein Abgangskabel montiert; nachdem er die Arbeit frühzeitig beendet hatte, schickte er sich an, den Kabinenteil des Transformators auf der Rückseite zu reinigen. Hierzu hatte er keinen Auftrag und orientierte auch die Zählermonteure über seine Absicht nicht. In der Annahme, es sei keine Spannung vorhanden, stieg er auf die Schranke, um die Isolatoren zu reinigen. Durch den Spannungsüberschlag wurde er getötet (Fig. 9).

Fig. 9 Verunfallter Monteur vor der Trafokabine

Wie oft muss man wiederholen, dass nicht sichtbar geerdete und kurzgeschlossene Anlagenteile als unter Spannung stehend zu betrachten sind? Wie oft muss man wiederholen, dass verschiedene Arbeitsgruppen sich gegenseitig über die Vorgänge orientieren

müssen? Im Elektrikerberuf ist es gefährlich, sich allzu wortkarg zu verhalten.

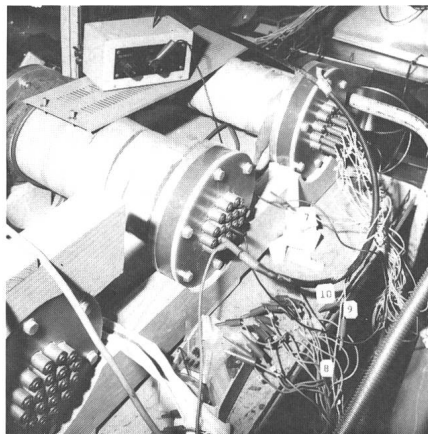
Wenn an Prüfständen Messleitungen mit Bananensteckern ausgerüstet sind, besteht dauernd ein erhöhtes Unfallrisiko, sofern gleichzeitig der Messkreis einseitig geerdet ist. Mehrere Messkreise, viele Messleitungen und enge Platzverhältnisse zerstören die Übersicht. Werden solche Prüfeinrichtungen über lange Zeit (mehrere Monate) betrieben, erhöht sich die Elektrisierungsgefahr wesentlich (Fig. 10).

Fig. 10 Prüfstand: viele Messleitungen, wenig Übersicht, enge Platzverhältnisse

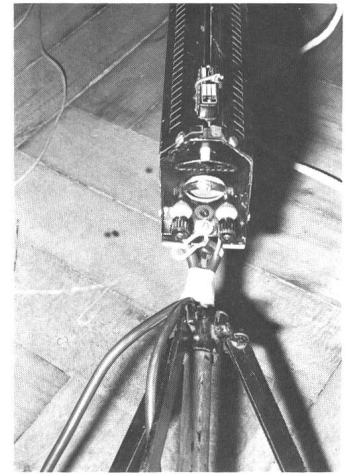
Elektriker- und Elektronik-Lehrlinge richteten im Jugendzentrum die elektrischen Verstärker- und Leuchteninstallationen für die Disco-Party ein. Unter anderem benützten sie einen Scheinwerfer, an dessen Ständer sie einen Schiebewiderstand, der nur für Elektrolabor brauchbar ist, provisorisch befestigt hatten. In der anschliessenden Probe bediente der Elektrikerlehrling die Elektronikorgel und den Scheinwerfer. Beim Versuch, den Scheinwerfer zu verschieben erfasste er mit beiden Händen den Ständer sowie die nicht verschalteten Anschluss-

Fig. 11 Labor-Schiebewiderstand provisorisch am Ständer des Scheinwerfers befestigt

klemmen des Regulierwiderstandes und wurde tödlich elektrisiert (Fig. 11).

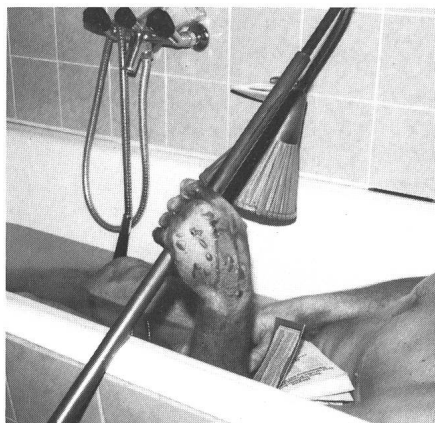
2.8.1 Ein Rheumatiker versuchte in stundenlangen, warmen Bädern sein Rheumaleiden erträglich zu machen. Er hatte die Gewohnheit angenommen, während des Bades zu lesen. Zwecks hellerer Beleuchtung nahm er das letzte Mal die Ständerleuchte aus dem Büro in das Badezimmer und zog sie dann – im Wasser sitzend – näher zu sich. Er wurde elektrisiert und starb (Fig. 13).

Fig. 13 Im Bad von defekter Ständerleuchte elektrisiert

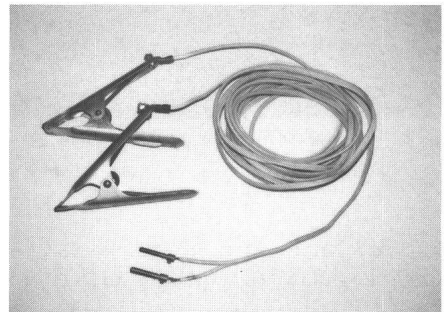
2.10.1 Ein Pensionierter versuchte auf dem Küchentisch eine Glühlampe mit Hilfe eines Batteriespeisekabels zu prüfen. Beim Erfassen der nackten Klemmzangen mit beiden Händen wurde er getötet (Fig. 15).

Fig. 15 Batterie-Ladekabel als Prüfkabel benutzt

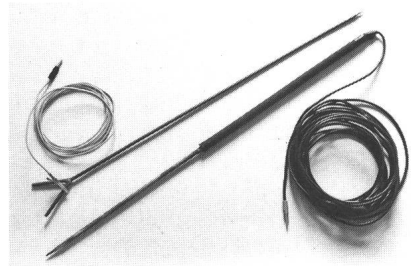
2.10.2 Ein passionierter Fischer hatte zwei Metallspieße gebastelt, die er barfuss in die Erde bzw. Gartenkompost steckte und an Netzspannung von 220 V setzte, um Würmer als Fischköder an die Oberfläche zu treiben. Offenbar ergriff er aus Unachtsamkeit die spannungsführende Elektrode und wurde durch den Stromfluss über die linke Hand, Körper und nackte Füße getötet (Fig. 16).

Fig. 16 Zwei Erdspieße als Wurmfanggerät

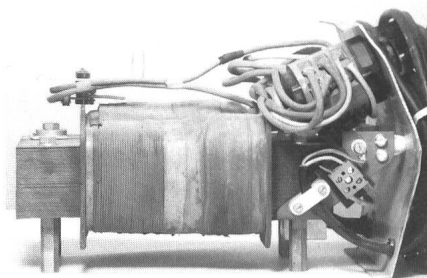
Fig. 17 Schweisstrafo mit falsch montiertem Überlastschalter
