**Zeitschrift:** Bulletin Electrosuisse  
**Herausgeber:** Electrosuisse, Verband für Elektro-, Energie- und Informationstechnik  
**Band:** 97 (2006)  
**Heft:** 23

**Artikel:** Savoir tirer les leçons des accidents : statistiques d'accidents 2005  
**Autor:** Franz, Alfred / Keller, Jost  
**DOI:** <https://doi.org/10.5169/seals-857751>

# Savoir tirer les leçons des accidents: statistiques d'accidents 2005

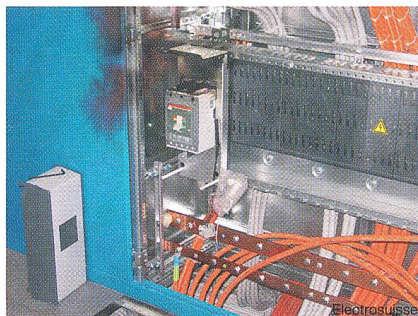
**Figure 3 Disjoncteur démonté sous tension**

Le disjoncteur peut être démonté sous tension. Pour ce faire, deux vis doivent être dévissées en haut de l'enveloppe. Le monteur a laissé tomber la clé à six pans non isolée sur les bornes situées immédiatement en dessous et a ainsi provoqué un arc électrique.

■ Équipements de protection individuelle non utilisés.

■ Utilisation d'un outil non indiqué (clé à six pans non isolée).

■ Barrière vers les parties sous tension insuffisante ou inexistante.

■ Dès l'instant où la méthode de travail choisie a engendré des difficultés, une nouvelle évaluation de la situation avec estimation des risques aurait été nécessaire.
