**Artikel:** Potenziell korrosiver Schwefel in Isolierölen

**Autor:** Knab, Hans-Josef

# Potenziell korrosiver Schwefel in Isolierölen

## Entstehung der Schwefelproblematik und Abhilfemassnahmen

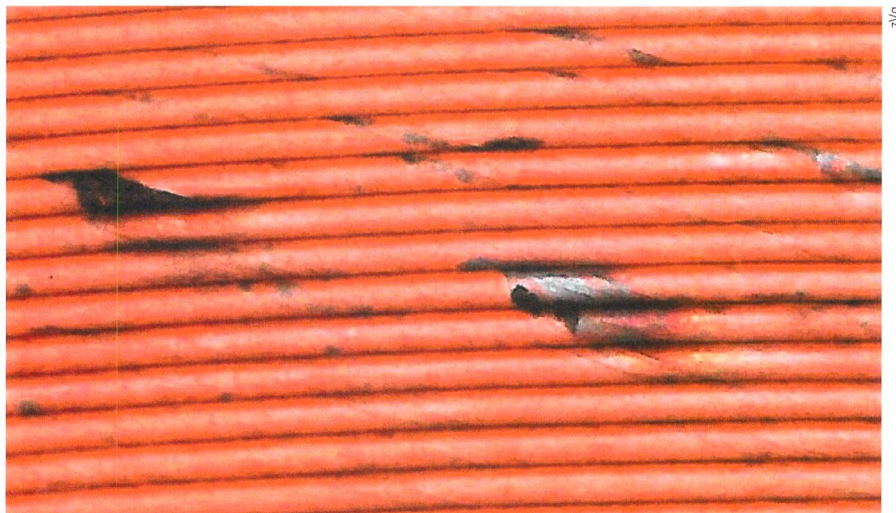
**Bild 1** Anfangsstadium eines Wicklungsdefekts, verursacht durch potenziell korrosivem Schwefel im Isolieröl.[1]

Als sich vor 10 bis 15 Jahren die Probleme mit Windungskurzschlüssen in Hochspannungstransformatoren weltweit häuften, stiess man bei den Ursachenabklärungen oft auf das Vorhandensein von Kupfersulfiden ( $Cu_xS_y$ ) mit halbleitenden Eigenschaften in den Zellulose-Feststoffisolationen, die zu Wicklungskurzschlüssen führten (Bilder 1 und 3). Aber wie gelangten diese Kupfersulfide in die Isolationsysteme?

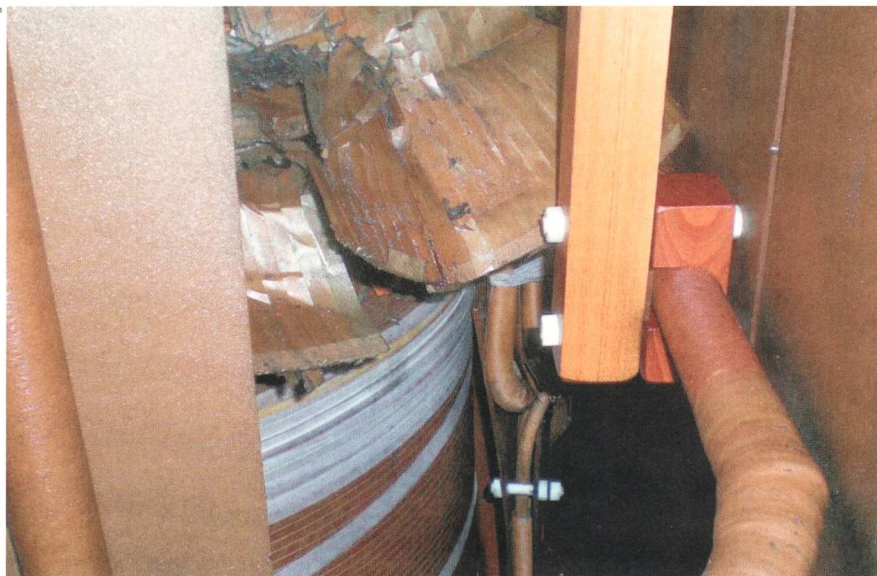
**Bild 3** Transformator mit deutlichen Kupfersulfidablagerungen auf der Feststoffisolation.
