Zeitschrift: Bulletin Electrosuisse
Herausgeber: Electrosuisse, Verband für Elektro-, Energie- und Informationstechnik
Band: 105 (2014)
Heft: 12

Potenziell korrosiver Schwefel in Isolierölen

Entstehung der Schwefelproblematik und Abhilfemassnahmen

Hans-Josef Knab

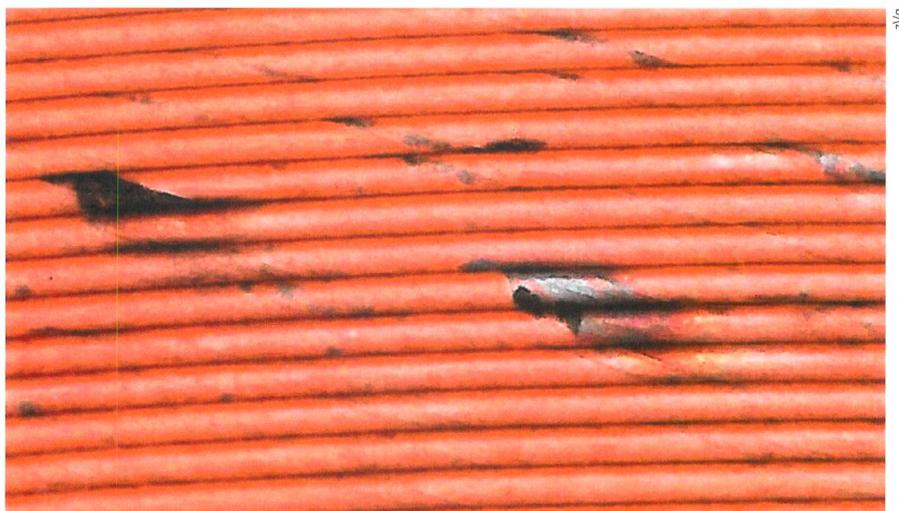
Bild 1 Anfangsstadium eines Wicklungsdefekts, verursacht durch potenziell korrosivem Schwefel im Isolieröl.[1]

Als sich vor 10 bis 15 Jahren die Probleme mit Windungskurzschlüssen in Hochspannungstransformatoren weltweit häuften, stiess man bei den Ursachenabklärungen oft auf das Vorhandensein von Kupfersulfiden (Cu_xS_y) mit halbleitenden Eigenschaften in den Zellulose-Feststoffisolationen, die zu Wicklungskurzschlüssen führten (Bilder 1 und 3). Aber wie gelangten diese Kupfersulfide in die Isolationsysteme?

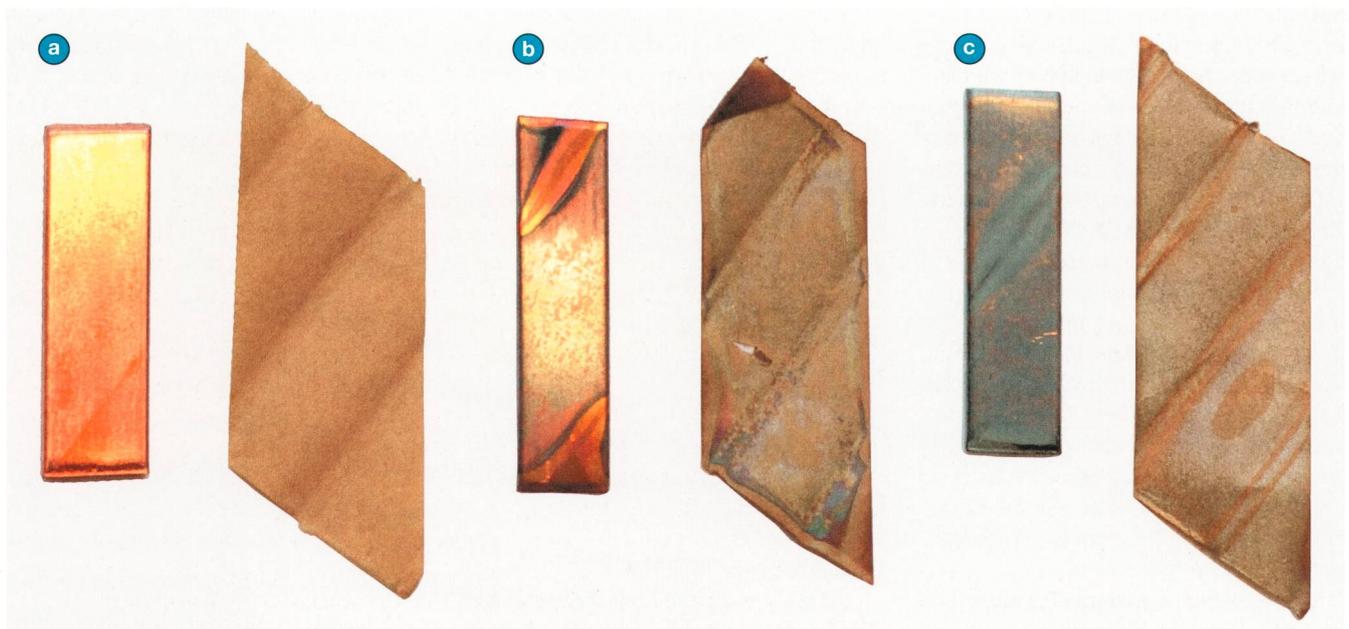
Bild 2 Beispiele von Testergebnissen gemäss IEC 62535: Kupfersulfidablagerung auf Test-Kupferstreifen und Papierisolation:
a) keine Ablagerung, b) leichte Ablagerungen, c) starke Ablagerungen

Dieser Nachweistest ist nun im IEC-Standard 62535 «Test method for detection of potentially corrosive sulphur in used and unused insulating oil» Edition 1.0 2008-10 dokumentiert: Ein rund 3 cm langes Stück Kupferleitung, umwickelt mit einer Lage Isolierpapier, wird in das zu prüfende Isolieröl gelegt und während 72 h bei 150°C in einem verschlossenen Glasbehälter aufbewahrt. Anschliessend wird das Kupfer auf Verfärbungen untersucht (Bild 2) sowie das Isolierpapier auf die Präsenz von Kupfersulfiden geprüft.

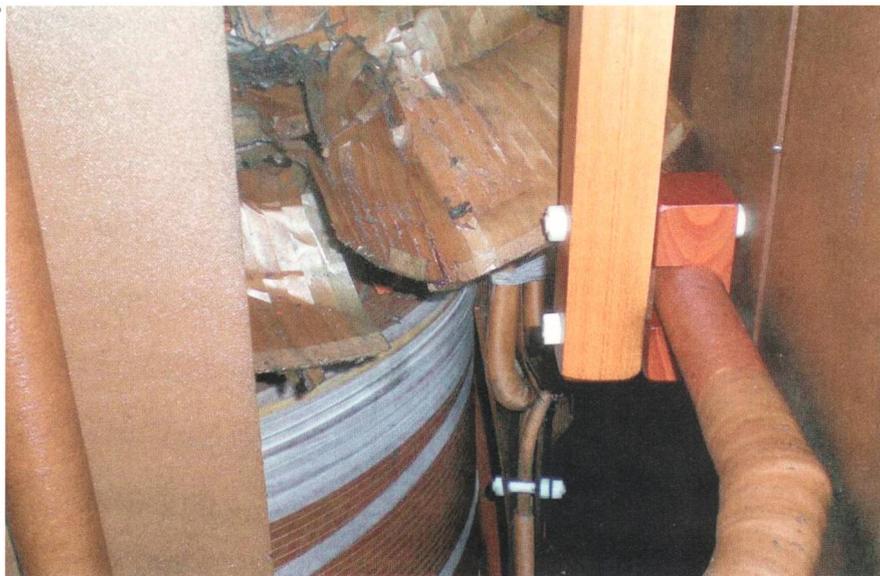
Bild 3 Transformator mit deutlichen Kupfersulfidablagerungen auf der Feststoffisolation.
