Transienten im Niederspannungsnetz

Transiente Spannungseinbrüche | Bei vielen Power-Quality-Messungen im Netz wurden öfter transiente Spannungseinbrüche von bis zu 200 V aufgezeichnet. Eine Erklärung für dieses Phänomen wurde bisher nicht abschliessend gefunden. Mit verschiedenen Messkampagnen konnte die PQ-Fachstelle der BKW nun eine konkrete Quelle für diese Spannungstransienten identifizieren.

Transitoires dans le réseau basse tension

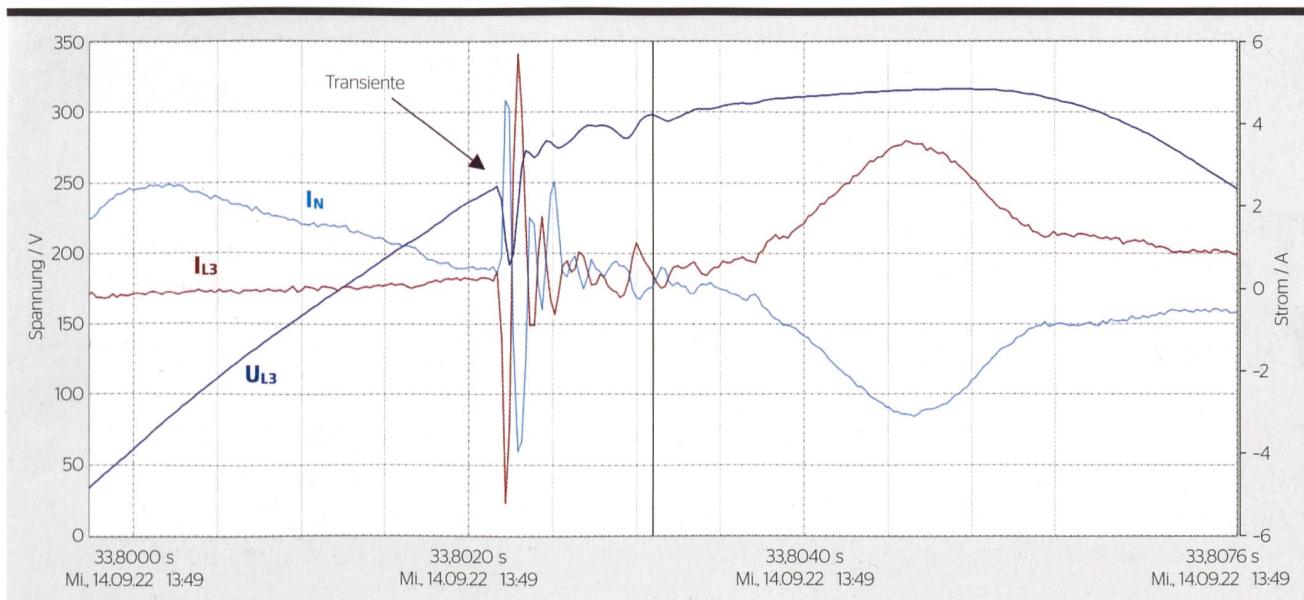
Im Verteilnetz der BKW wurden transiente Spannungsänderungen festgestellt, bei denen die Spannung im oberen oder unteren Bereich der Sinushalbwelle für etwa 0,1 bis 0,5 ms einbrach, begleitet von einer Stromspitze (**Bild 1**). Registriert wurde das Phänomen von der Hüllkurven-triggerfunktion des Oszilloskops eines PQ-Messgeräts. Diese transienten Vorgänge stehen zwar nicht in direktem Zusammenhang mit der Power Quality, aber es ist im Interesse der PQ-Fachgruppe der BKW, die Quelle dieser Phänomene zu identifizieren.

Bild 1 Transiente im Trafokreis Schleipfen vom 14.9.2022 um 13:49:33.

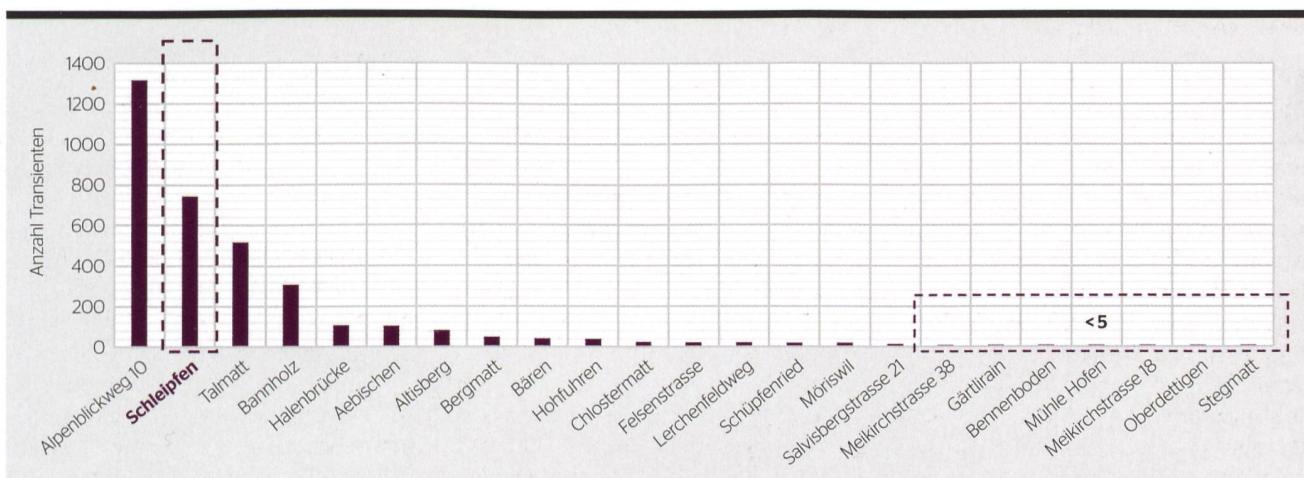
Im Raum Wohlen bei Bern hat die BKW in diversen Trafostationen (TS) stationäre PQ-Messgeräte installiert. Im Zeitraum vom 9.5.2022 bis 19.5.2022 wurden 23 dieser Messgeräte für die Transientenmessung eingesetzt. Die Auswertung (**Bild 2**) zeigt,

dass in dieser Zeit bei allen Trafostationen der Hüllkurventrigger wegen transienten Spannungseinbrüchen angesprochen hat. Bei sieben TS wurden weniger als fünf Transienten registriert. Die meisten Transienten traten bei vier TS auf, wobei die TS Alpenblick mit 1315 registrierten Transienten heraussticht. Diese TS in Uettligen versorgt ein Schulhaus und viele Einfamilienhäuser. Mit knapp 800 Ereignissen liegt die TS Schleipfen an zweiter Stelle. Dies ist ein Mast-Trafo, der nur drei Hausanschlüsse versorgt.

Bild 2 Anzahl transienter Spannungseinbrüche auf allen drei Phasen im Raum Wohlen bei Bern zwischen 9.5.2022 und 19.5.2022.

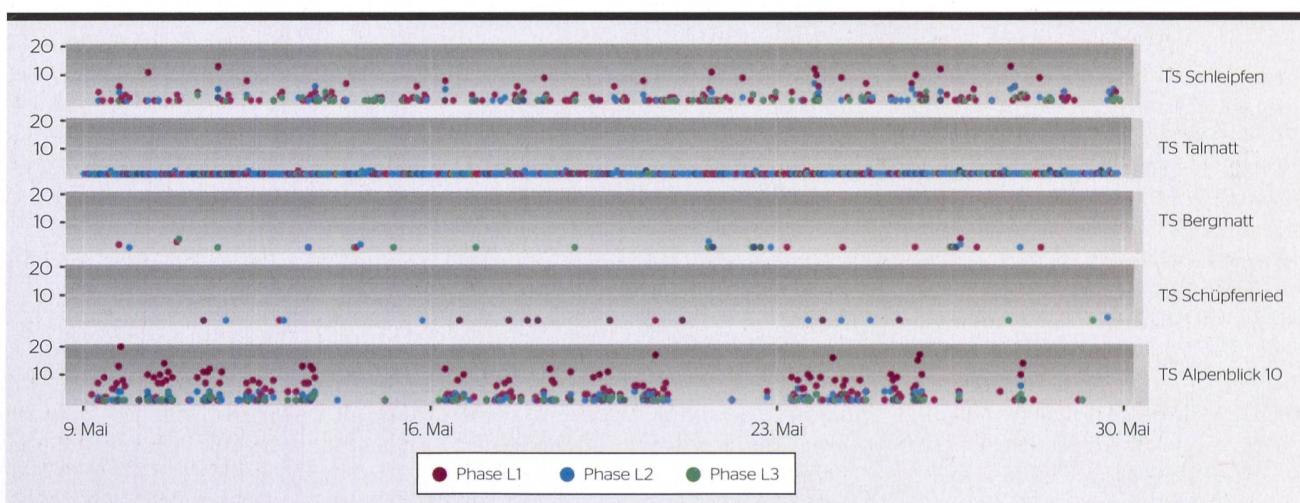
Bei der TS Alpenblick werden die Transienten häufiger auf Phase L1 und meist während den Arbeitszeiten gemessen, was mit der dort angeschlossenen Schule zusammenhängen könnte. Bei der TS Talmatt und Schleipfen sind die Transienten hingegen ohne erkennbare Regelmässigkeit messbar (Bild 3).

Bild 3 Anzahl der Transienteneignisse im Zeitverlauf. Jeder Punkt repräsentiert die mittlere Häufigkeit innerhalb einer Stunde.

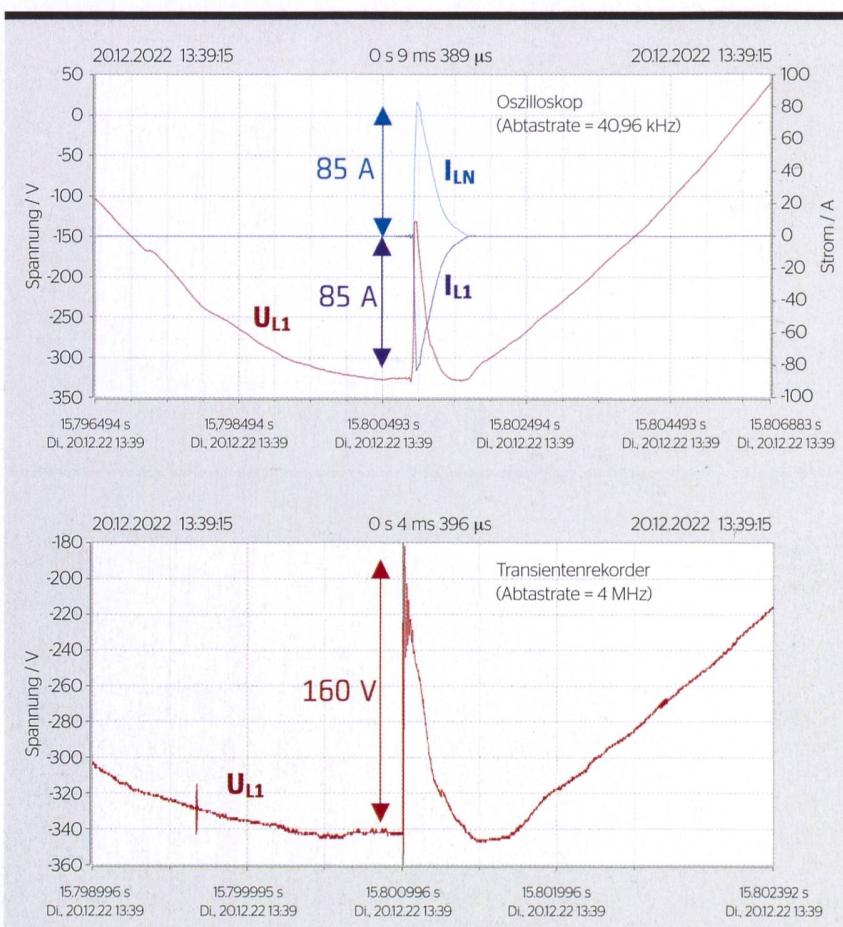
Bild 4 Einschaltverhalten beim Einsticken des Netzteils eines Laptops.

Einstecken eines Laptop-Netzteils gemessen wurde. Die Ströme betragen im 10-ms-Mittelwert beim Einstecken nur rund 7 A. Anhand der Oszilloskopaufnahme ist aber erkennbar, dass die Stromspitze deutlich höher ansteigt – auf etwa 85 A. Jede dieser Einschaltspitzen verursacht einen transienten Spannungseinbruch. Dieses Einschaltverhalten kann bei allen gemessenen Verbrauchern beobachtet werden.

Die Messungen zeigen, dass die Einschaltströme beim Einstecken von Laptop-Netzteilen – unabhängig vom Hersteller – Werte von 80 bis 100 A erreichen (**Bild 4**). Bei kleineren Geräten, Tablets und Mobiltelefonen, liegt der Einschaltstrom mit 45 A und 15 A tiefer.

• Grösse der Transienten: Die Einschaltspitzen bei den Laptop-Netzteilern betragen zwischen 80 und 100 A.

Die Spannung fällt dabei um 190 bis 220 V ab. Bei kleineren Geräten ist der Einschaltstrom – und somit der Spannungseinbruch – kleiner.

• Kurvencharakteristik: Alle Einschaltspitzen haben eine ähnliche Kurvencharakteristik – eine steile ansteigende Flanke mit einer Stirnzeit von ca. 50 bis 220 µs und eine Rückenhalbwertszeit von ca. 150 bis 700 µs mit einer exponentiell abfallenden Charakteristik.

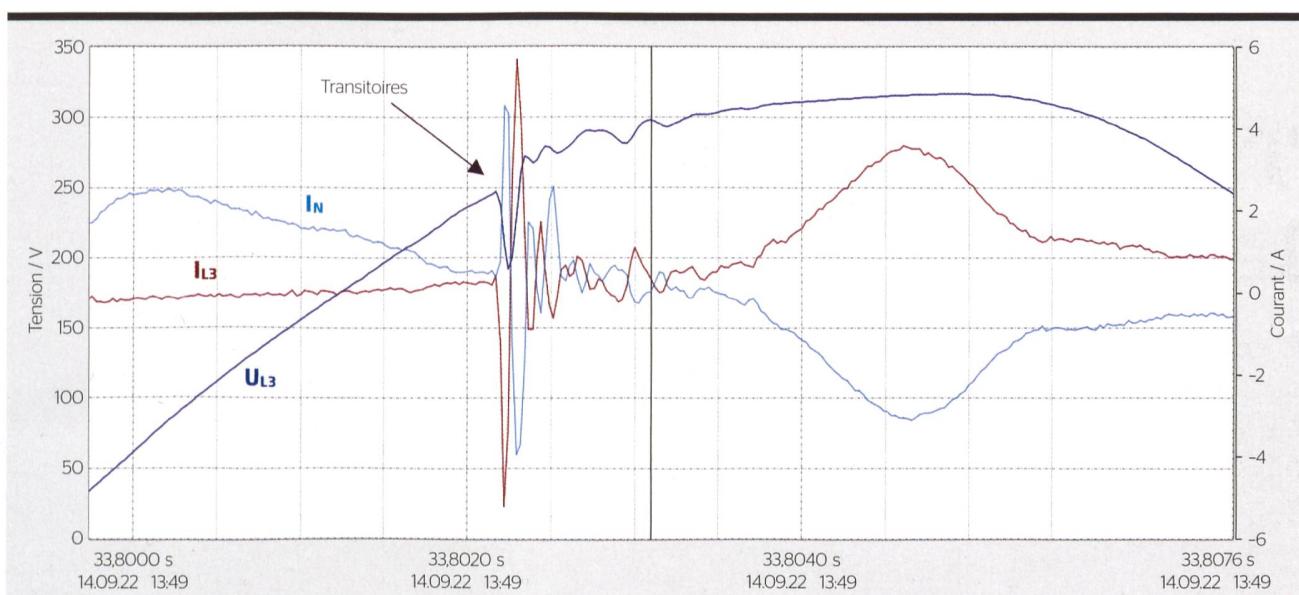
Figure 1 Transitoires dans le circuit de transformation de Schleipfen, mesurés le mercredi 14.09.2022 à 13:49:33.

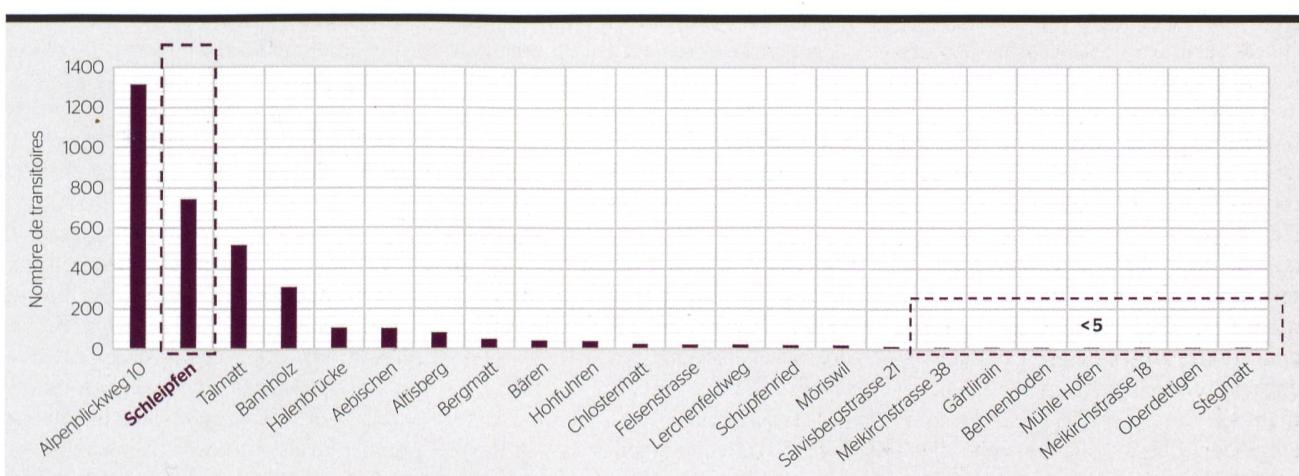
Dans la région de Wohlen bei Bern, BKW a installé des appareils de mesure PQ fixes dans diverses stations transformatrices (ST). Durant la période du 9 au 19 mai 2022, 23 de ces appareils ont été utilisés pour les mesures de transitoires. L'analyse montre qu'au cours de cette période, des creux de tension transitoires ont provoqué des déclenchements sur dépassement de seuils enveloppe dans toutes les stations de transformation (**figure 2**). Pour sept de

Figure 2 Nombre de creux de tension transitoires enregistrés sur les trois phases dans la région de Wohlen bei Bern du 9 mai 2022 au 19 mai 2022.

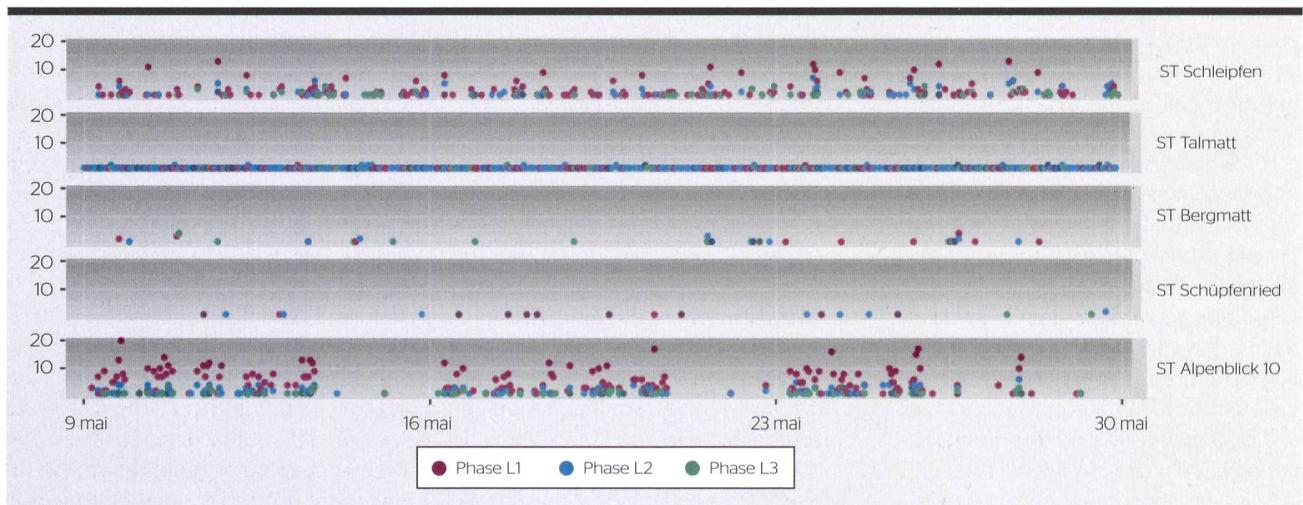
À la station Alpenblick, les transitoires sont plus souvent mesurés sur la phase L1 et principalement pendant les heures de travail, ce qui pourrait être lié à l'école qui y est raccordée. Dans les stations de Talmatt et Schleipfen, en revanche, les transitoires sont observés sans régularité apparente (**figure 3**).

Figure 3 Nombre d'événements transitoires au cours du temps. Chaque point représente la fréquence moyenne sur une heure.

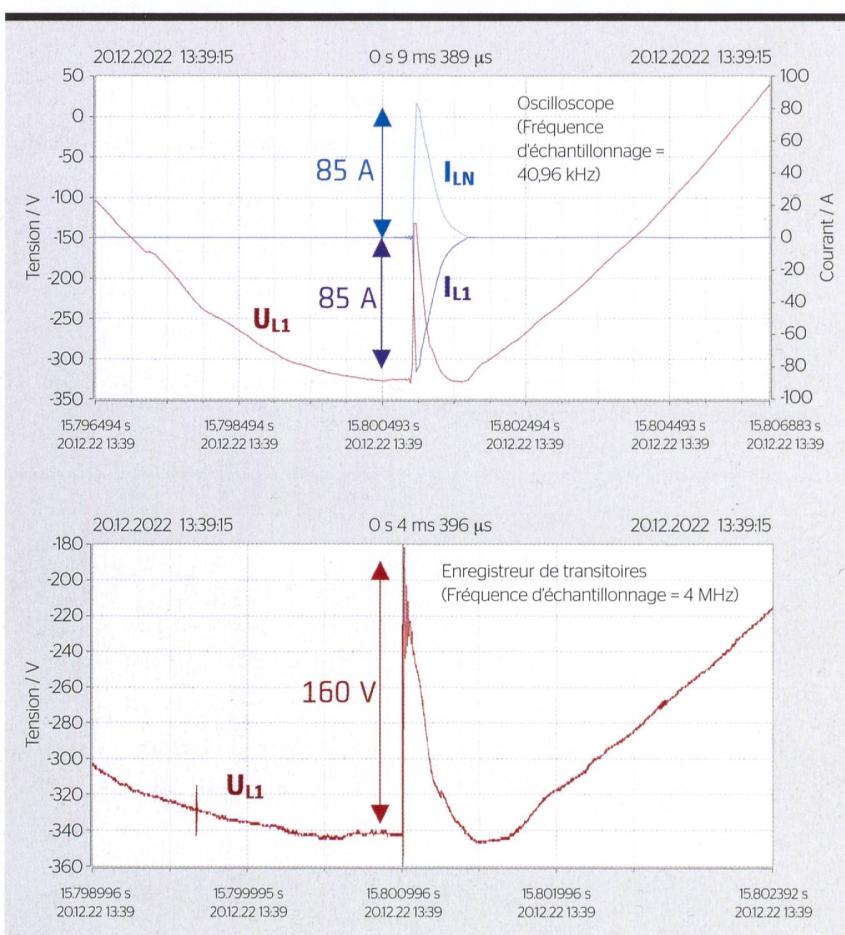
Figure 4 Comportement au démarrage lors du branchement du bloc d'alimentation d'un ordinateur.

qué que ceux-ci étaient causés par les blocs d'alimentation des consommateurs mesurés. La **figure 4** montre, par exemple, l'évolution du courant et de la tension lors du branchement d'un bloc d'alimentation d'ordinateur portable. Au moment de la connexion, les courants mesurés s'élevaient en moyenne sur une durée de 10 ms à seulement 7 A environ. L'enregistrement de l'oscilloscope montre toutefois que la pointe de courant est en réalité nettement plus élevée: elle atteint environ 85 A. Chacune de ces pointes provoque un creux de tension transitoire. Ce comportement au démarrage peut être observé sur tous les consommateurs mesurés.

Les mesures montrent qu'au moment du branchement des blocs d'alimentation d'ordinateurs portables, les courants d'appel transitoires atteignent des valeurs de 80 à 100 A (**figure 4**). Pour les appareils plus petits tels que les tablettes et les téléphones portables, le courant d'appel transitoire est plus faible, respectivement de 45 A et 15 A.

● **Ordre de grandeur des transitoires:** les pics de démarrage correspondant aux blocs d'alimentation d'ordinateurs portables atteignent entre 80 et 100 A. La tension chute alors de 190 à 220 V. Pour les appareils plus petits, le courant d'appel transitoire – et donc le creux de tension – est plus faible.

● **Caractéristiques de courbe:** tous les pics de démarrage ont des caractéristiques de courbe similaires – un front raide avec une durée de front d'environ 50 à 220 µs et une durée de queue jusqu'à mi-valeur d'environ 150 à 700 µs, avec une caractéristique de décroissance exponentielle.
