Artikel: Über die Renovation der Klosterkirche in St. Gallen
Autor: Steinmann, August
DOI: <https://doi.org/10.5169/seals-948392>

Über die Renovation der Klosterkirche in St. Gallen

von August Steinmann

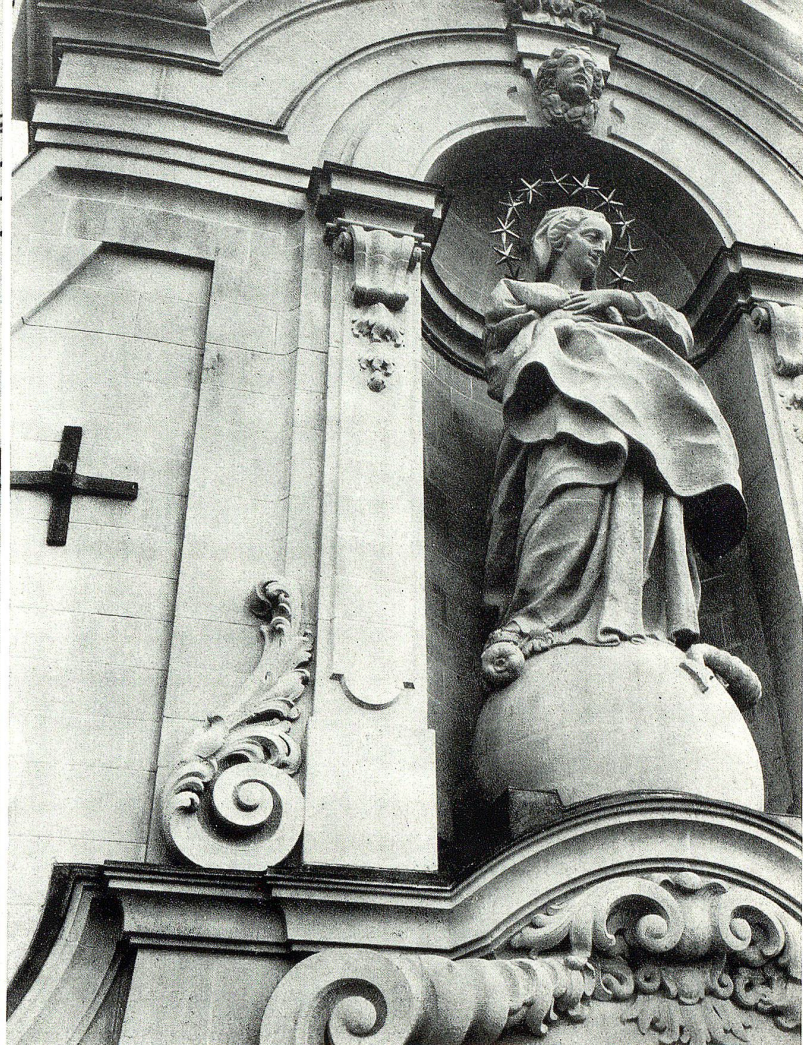
Abb. 5 Getreue Kopie der „Immaculata“ von Wenzinger im Giebfeld an der Westfassade

nommenen Skulptur Lieblichkeit, die uns entzückt. Das Werk Wenzingers wurde nach dem Dreieck-Punktiervverfahren genau kopiert, und heute grüßt die neue Skulptur mit dem Lächeln eines fröhlich-frommen Zeitalters aus ihrer Nische zum Gallusplatz hinunter (Abb. 5). Vom Relief „Mariä Krönung“, welche das Giebfeld der Prunkfassade ausfüllte, wurde ein Gipsabguß gemacht. Dieser zeigte genau die Verwitterungen: im Positiv mußten die halb- oder ganz zerstörten Figuren ergänzt oder neu geschaffen werden. Dies verlangte strengste künstlerische Verantwortlichkeit dem Barockstile gegenüber. Der vervollständigte Abguß wurde, in einzelne Teile zerlegt, wieder auf das Gerüst vor dem Giebfeld gebracht und dort auf die in das Mauerwerk eingelassenen, bald mehr, bald weniger vorspringenden Sandsteinblöcke (Bossen) herüber punktiert. Bildhauer Joseph Magg aus Zürich, der Schöpfer des neuen Reliefs, entledigte sich seiner Arbeit mit vollendetem Können. Es mag bei dieser Gelegenheit erwähnt werden, daß die Krönungsgruppe im Jahre 1848 teilweise renoviert worden ist; doch unterliefen damals störende Stilwidrigkeiten. Meister Magg hat sie ausgemerzt. Neu geschaffen wurden auch die beiden großen Statuen, hl. Desiderius und hl. Mauritius, die seit 1844 zum plastischen Schmuck der Prunkfassade gehörten, aber als Fremdkörper wirkten, weil auch sie stilwidrig waren. Wenn man sie mit den neuen Figuren vergleicht, wird man ihren, dem Barock fremden Ausdruck sofort erkennen. Heute stehen sie im Hofe hinter dem Stiftseingang.
