Artikel: Die Wegwiederherstellungs-, Rutschverbau- und Wiederaufforstungsprojekte an der Hohen Rone in der Gemeindewaldung Richterswil, Kanton Zürich, 1934-1936

Die Wegwiederherstellungs-, Rutschverbau- und Wiederaufforstungsprojekte an der Hohen Rone in der Gemeindewaldung Richterswil, Kanton Zürich, 1934—1936. Von K. Rüedi, Forstingenieur, Zürich.

Die Unwetterschäden und die Projekte zu ihrer Sanierung.

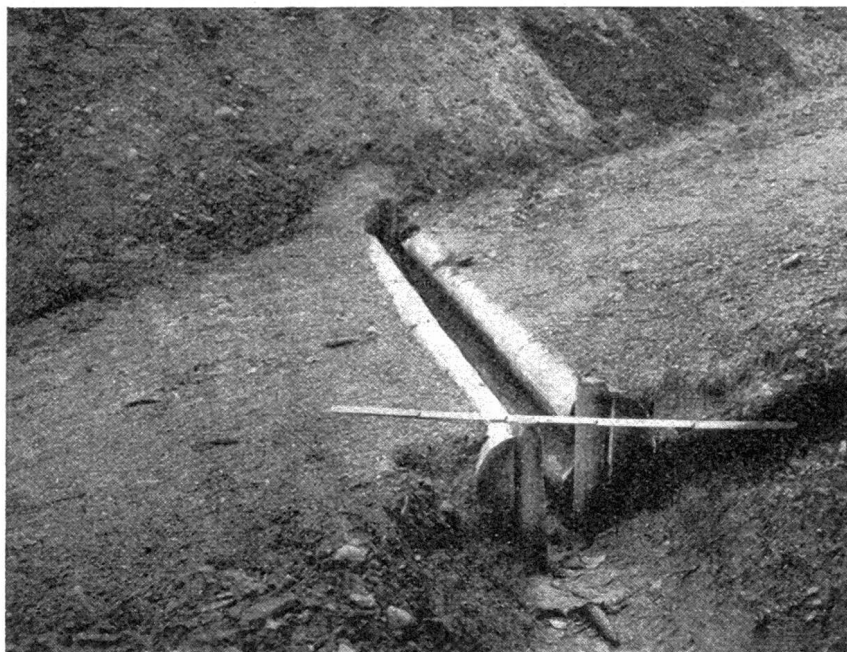
Bild 5. Schlittweg-Wasserabschlag. (Lichtweite 10 statt wie früher 20 cm, dafür doppelte Tiefe durch je 2 Seitenhölzer. Hölzer zirka 30 cm in die Böschung eingelassen.)

Schlittweg-Normalien in der Richterswiler Waldung: Als ideales Gefälle gelten 10—12 ‰. Aus technischen Gründen finden wir oft bis 15 ‰, bei ältern Wegen auf kurze Strecken gelegentlich auch mehr. Breite 2 m, häufig bis 2,5 m. Abtragsböschungen bei den neueren Bauten fast durchgehend 1 : 1, Auftrag zirka 2 : 3 (Astböschungen können erheblich steiler sein). Der Forderung von Alt-Forstinspektor Henne, einen Teil der Breite (bei uns zirka $\frac{1}{3}$ — $\frac{1}{2}$) als Auftrag zu erstellen,¹ muss ich beipflichten: man spart Arbeit und erhält niedrigere Böschun-

gen. Quergefälle zirka 5 ‰. Enge Kehren, die man tunlichst verbreitert, sind oft unvermeidlich.

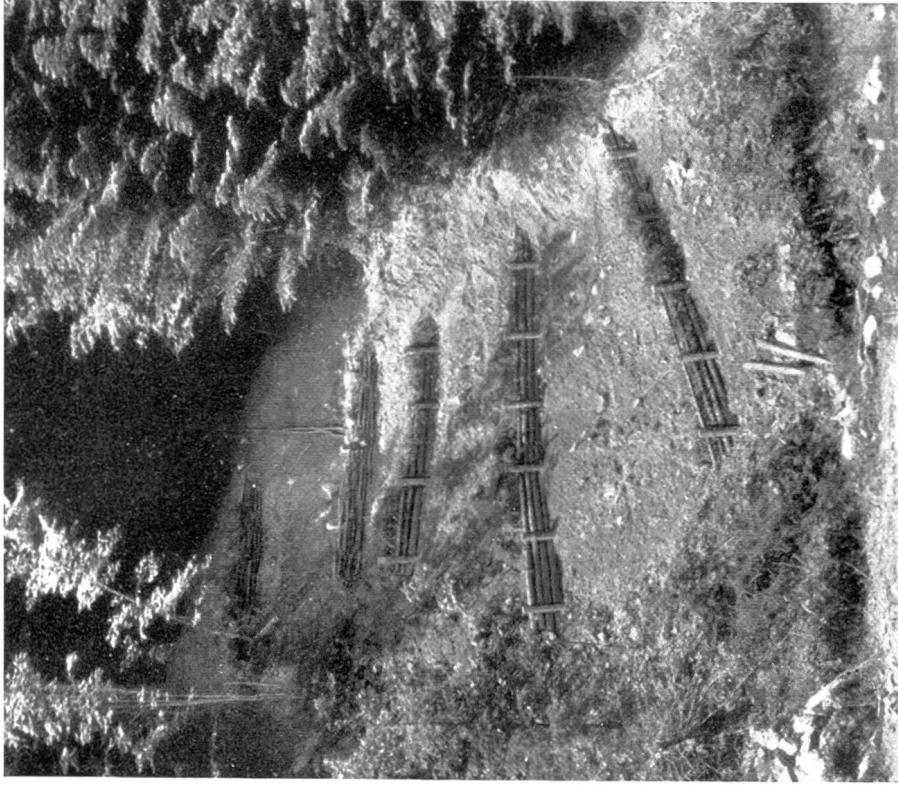
Bild 2. Kleiner Rutsch, oben abgebösch, verbaut, noch unbesät und unbepflanzt.
(Unten Stangenhähe, oben Flechtwerk)

1. Verbau durch ein Skelett niedriger Stangenhäge (Mangel an Flechtwerkmaterial), in kleinerem Umfang auch Flechtwerk. Zweck: Festhalten der kostbaren Bodenreste und des Abböschmaterials auf dem Felsuntergrund. Die Ausnützung der Mergelschichten erlaubte es, meist mit Holzpfehlen auszukommen, so dass nur wenig Eisenpfosten nötig waren. An den Anrissen hatte der Verbau Nachrutschungen zu verhindern.
2. Starkes Abböschern der Anrisse, Entfernung aller Stämme und Stöcke auf ihnen. Zweck: Verringerung der Gefahr des Nachstürzens, Erleichterung der Überwachsung; dazu kam so eine Menge Vegetations- und Humusmaterial auf die Nacktfläche, eine Hauptsache für solche Rohböden.
3. Aus dem gleichen Grunde Bestreuen der Flächen mit allem in der Umgebung erhältlichen organischen Material: Äste, Wurzeln, gesäubertes Unkraut aus den Kulturen, usw.

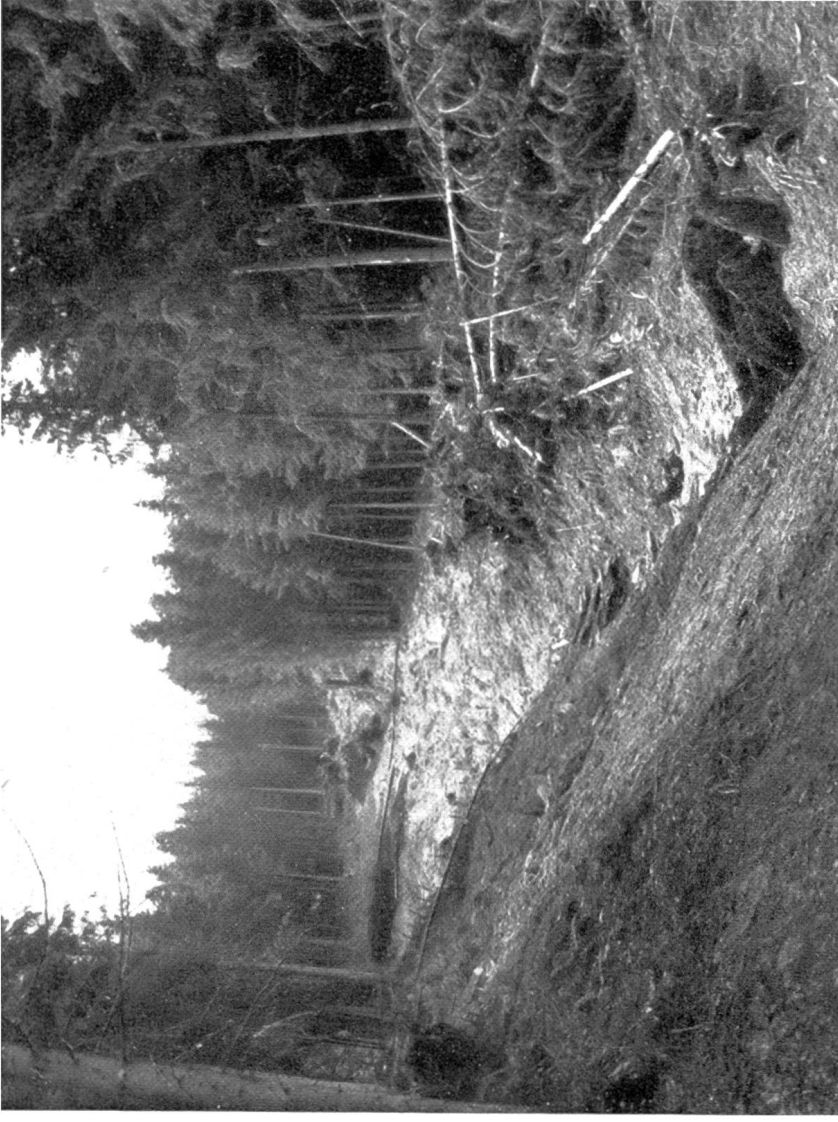
Bild 3. Ein grosser Rutsch hat als Murgang mit etwa 20 m Breite und 200 m Länge den zirka 50jährigen Fichtenwald durchbrochen. Der Graben ist ein Sickerwasserzug, der unten zum Bach wird. Nur kärgliche Erdreste decken noch den anstehenden Fels. (Der Hang ist in Wirklichkeit bedeutend steiler, da schräg aufwärts photographiert.)

Wesentlich ist der Umstand, dass in 3 von 4 Fällen der Rutsch in einem der Sickerwasserzüge losging, wie sie überall die obere Fortsetzung der vielen Bäche bilden.
