Zeitschrift: Schweizerische Zeitschrift für Forstwesen = Swiss forestry journal = Journal forestier suisse
Herausgeber: Schweizerischer Forstverein
Band: 142 (1991)
Heft: 7

Artikel: Rutschung und Verbauungsprojekt "Ruostel"
Autor: Lienert, Stefan
DOI: <https://doi.org/10.5169/seals-766487>

Rutschung und Verbauungsprojekt «Ruostel»

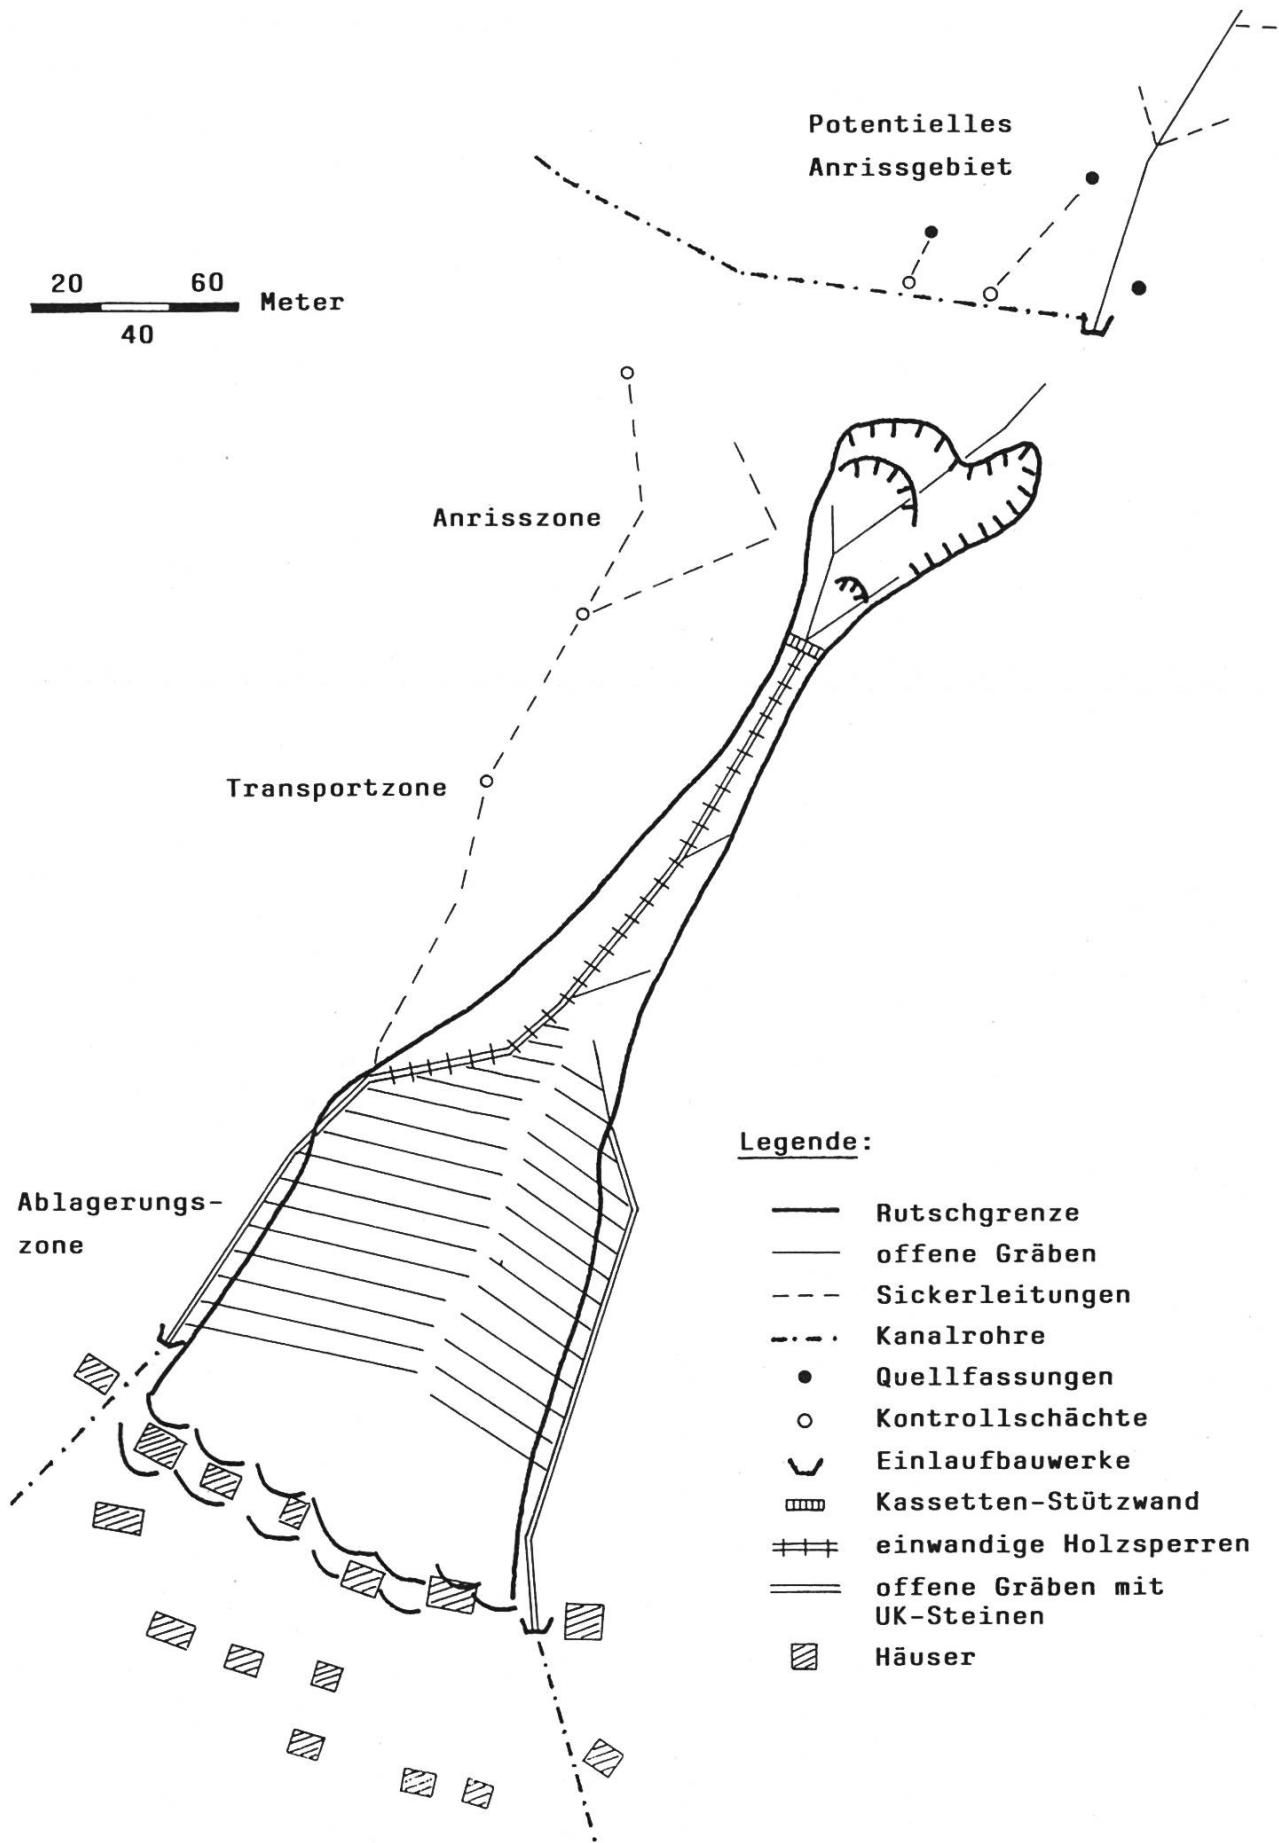
Abbildung 1. Rutschung und Verbauungsprojekt «Ruostel»: Schematische Darstellung.

Gemäss geologischem Gutachten (Dr. Heinrich Jäckli 1987) hatte sich in rund 400 m Distanz und 200 m Höhendifferenz zu den obersten Häusern der Überbauung «Ruostel» ein Gehängelehm-Rutsch über die mergelige Fels-oberfläche gelöst. Dieser Rutsch staute im engen Talquerschnitt des «Ruosteltobels» das Bachwasser auf. Dadurch wurden weitere Gehängeschutt-massen im Tobel selbst durchnässt und instabil und rutschten ebenfalls in den Aufstau. Die völlig durchnässte und von einer Quelle zusätzlich bewässerte Staumasse brach los und ergoss sich durch einen engen und steilen Tobelabschnitt, wobei auch das dort liegende Lockergesteinsmaterial mitgerissen wurde. Die Masse bestand einerseits aus praktisch flüssigem Schlamm, andererseits aus halbfestem, rutschendem Gehängelehm mit Steinen und Blöcken. Das halbfeste Material blieb zu einem Teil in einer Runse stecken, zum anderen Teil wurde es auf dem obersten Teil eines alten Schuttkegels abgelagert und bildete dort ein Übergewicht.

Der praktisch flüssige Schlamm ergoss sich zur Hauptsache rechts und links an der Auflast vorbei und erreichte innerhalb kurzer Zeit die Häuser im «Ruostel».

Die Auflast im oberen Teil des Schuttkegels drückte auf die darunter liegenden, ohnehin wenig stabilen Hangteile des Schuttkegels und erzeugte von oben nach unten wandernde, progressive Grundbrüche, welche an Stauchungen und Geländeaufwölbungen gut zu erkennen waren. Der Tiefgang der einzelnen Scherflächen im Boden betrug nur wenige Meter.

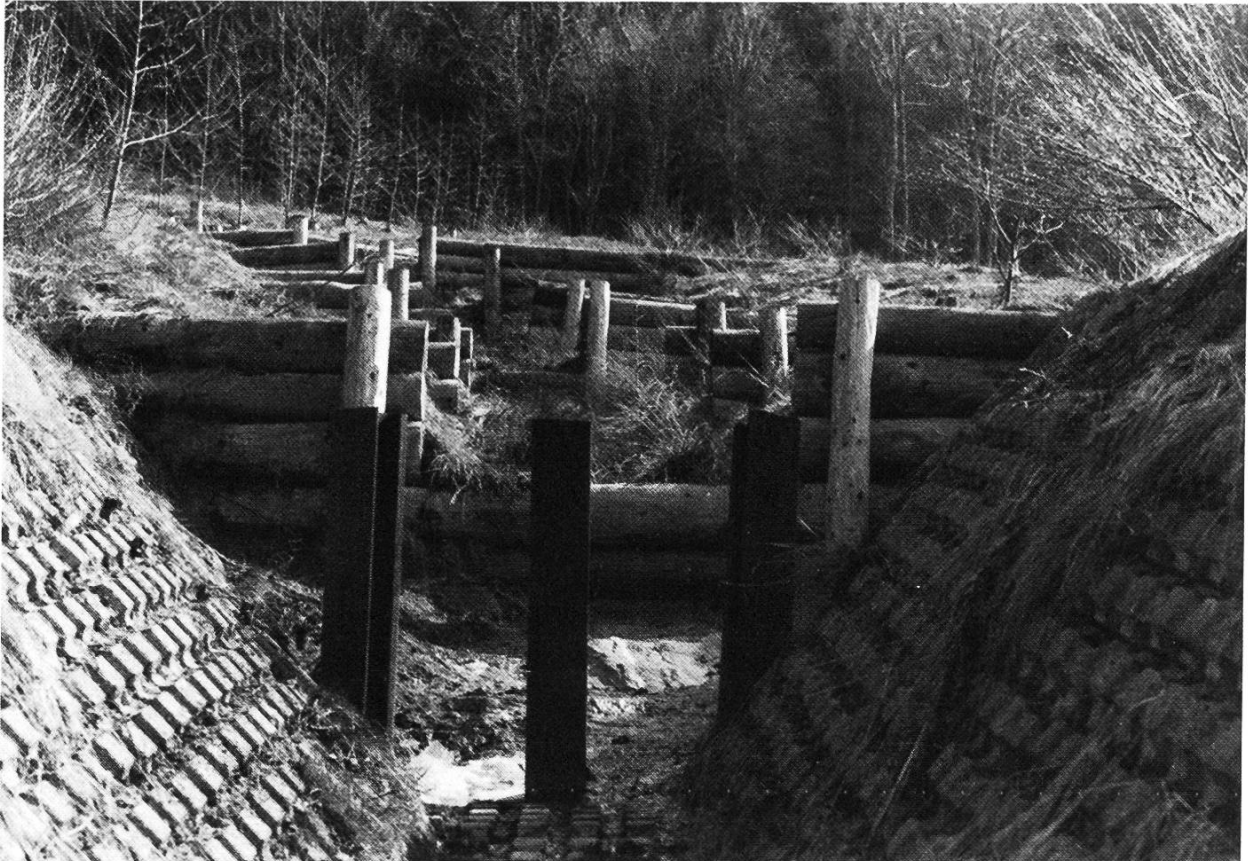
Das aus der geschlossenen Entwässerung der Alp «Chäseren» und der Anriss-, der Transport- und der Ablagerungszone anfallende Wasser geht in offene, ausserhalb des Rutschgebietes angelegte Gräben über. Diese steilen Gräben sind mittels Uferschutz-Kammersteinen (UK-Wasserbau-System) im Sohlen- und Böschungsbereich vor Erosion geschützt (*Abbildung 3*). Im Bereich der Häuser gehen die Gräben in geschlossene, gut dimensionierte Rohre über.

Abbildung 3. Übergang von den einfachen Holzsperrern zum offenen Graben mit UK-Steinen.

Die Verbauung der bewegten Transportzone erfolgte mit Ausnahme der obersten drei Holzkastensperren treppenförmig mit einwandigen Holzsperrern (Abbildungen 3 und 4). Im Gegensatz zu geschlossenen oder zusammenhängenden Holzkastensperren sind die einwandigen Holzsperrern weniger massiv. Dafür weisen sie gegenüber den beiden anderen Sperrentypen ein geringeres Gewicht auf. Sie sind problemloser einzubauen. Allfällige Reparaturen sind einfach auszuführen. Die 72 Sperren wurden von unten nach oben erstellt. Das Ziel dieser Verbauung bestand in der Sohlenstabilisierung des Hauptgerinnes und der Verhinderung von sekundären Rutschungen aus den Flanken des Schuttkegels.

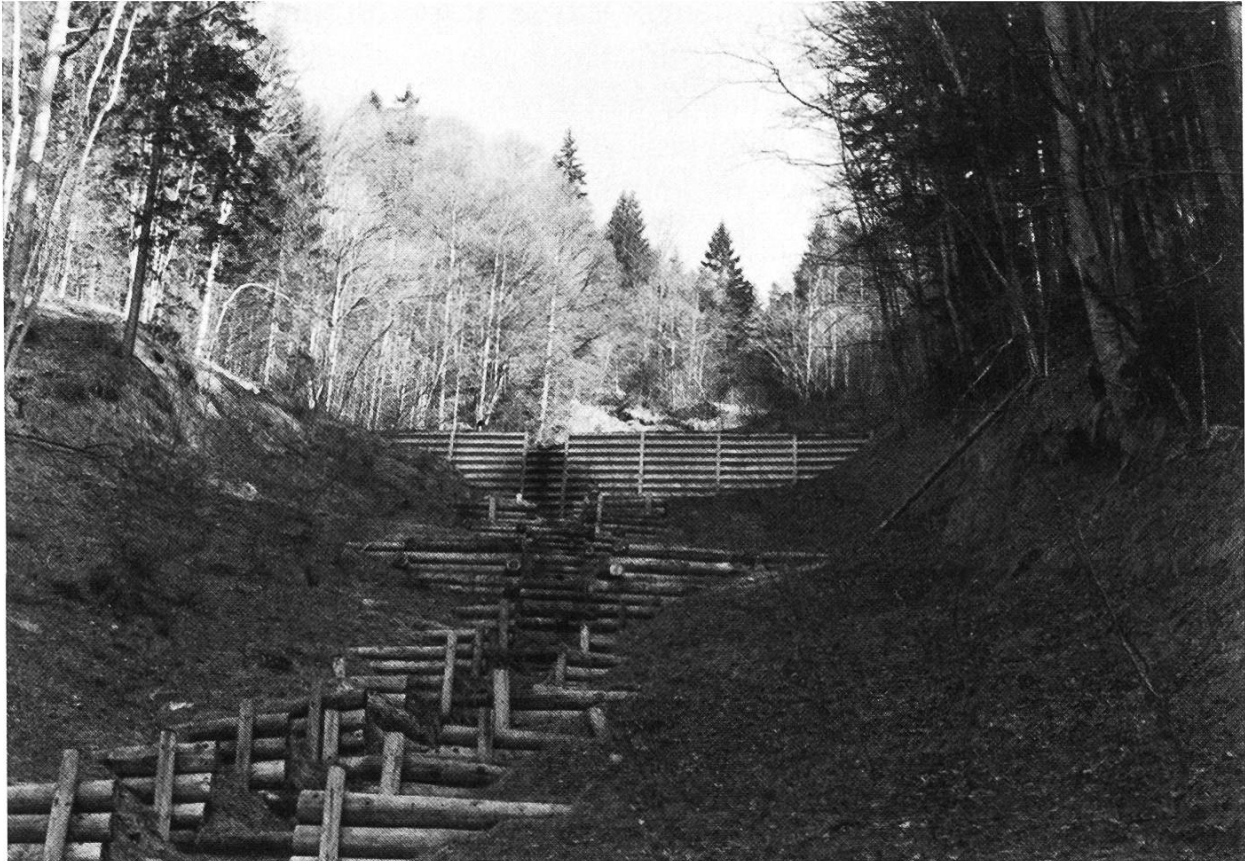
Beim Übergang von der Anriss- zur Transportzone wurde mittels einer leicht gebogenen Kassetten-Stützwand ein Riegel geschaffen (*Abbildung 4*). Die Stützwand besteht aus miteinander verbundenen Zeilen von 1,60 bis 3,04 m Länge und 2,35 bis 3,02 m Tiefe. Diese Zellen sind aus profilierten, ver-

zinkten Blechelementen zusammengesetzt, die durch Schrauben miteinander verbunden sind. Ordnungsgemäss mit Erdmaterial verfüllt und gut entwässert übernehmen sie die Funktion einer Schwergewichtsmauer. Die Gesamtlänge der Kassetten-Stützwand beträgt 22,88 m, die Höhe schwankt zwischen 3,25 bis 5,29 m. Die Wand steht durchgehend auf festem, unverwittertem Mergelfels.

Abbildung 4. Transportzone mit einfachen Holzsperrern, Holzkastensperrern und Kassetten-Stützwand.
