## **Die Unwetterkatastrophe vom 15. August 1997 in Sachseln, Kanton Obwalden<sup>1</sup>**

Von *Josef Hess*

**Keywords:** Natural disaster; floods; erosion; Sachseln (canton of Obwalden, Switzerland).

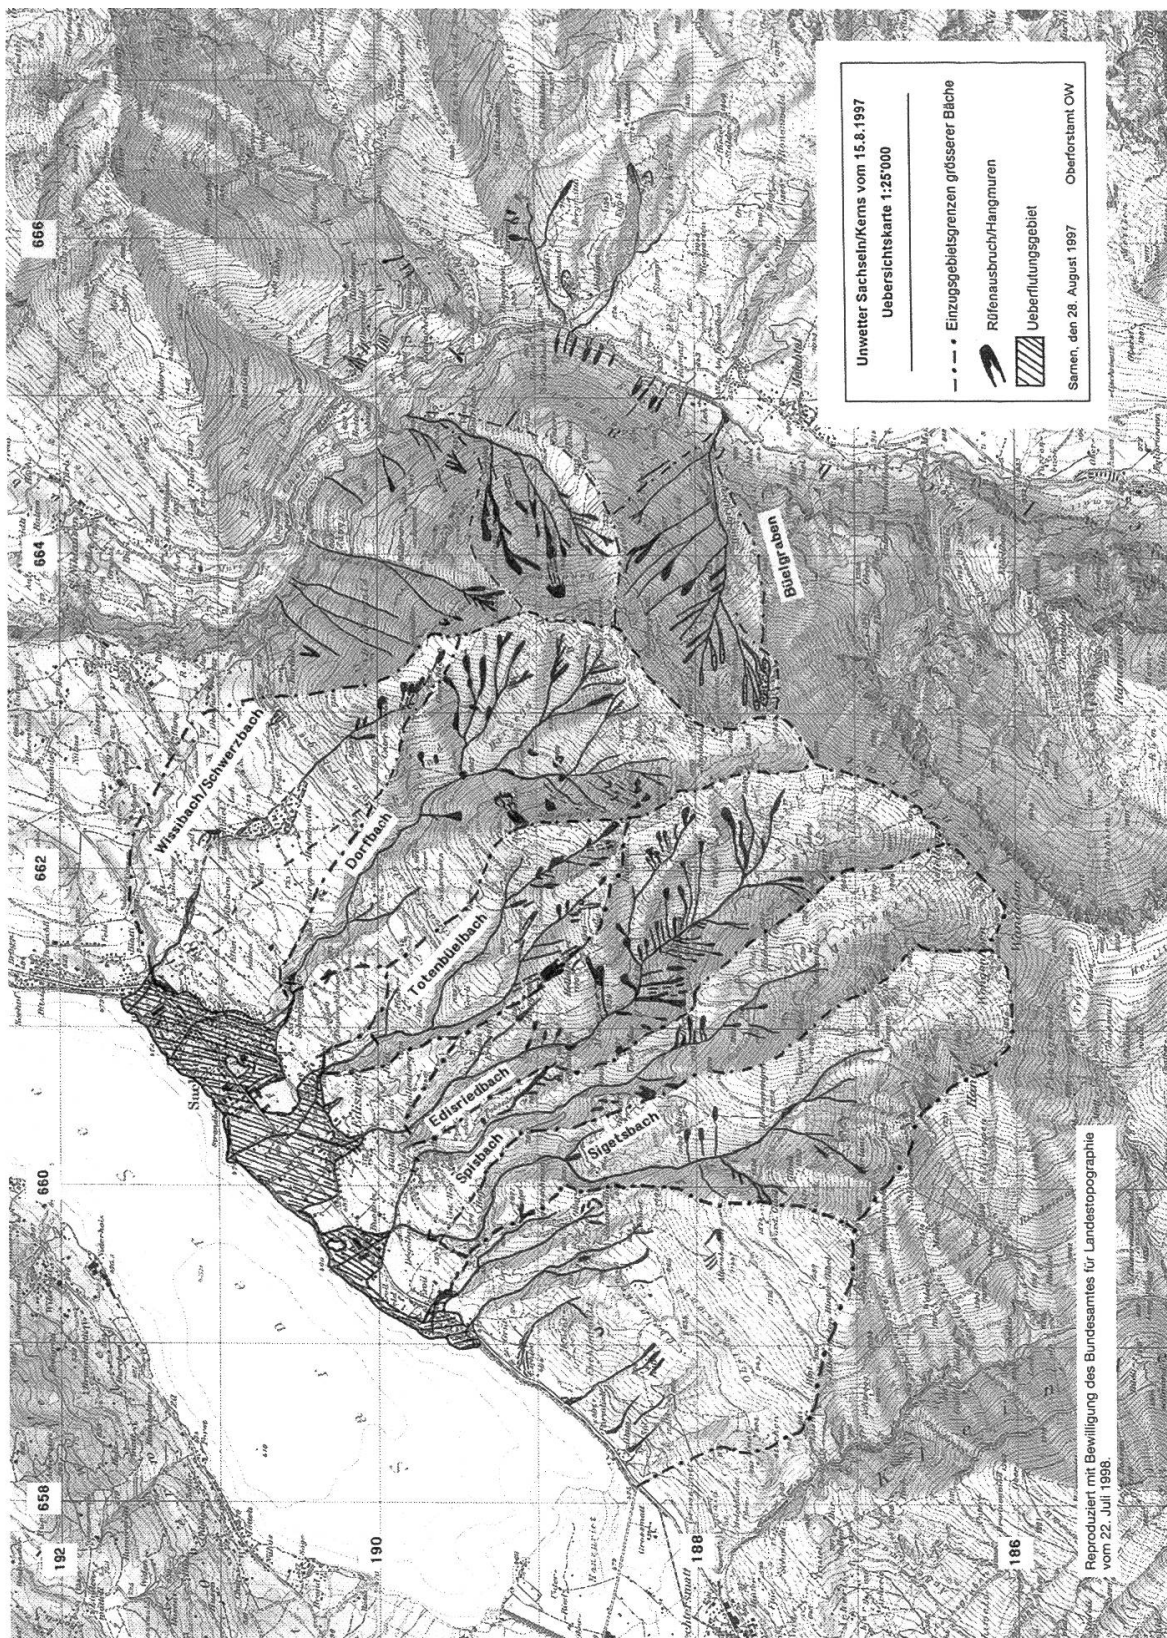
Abbildung 1.

Am 15. August 1997 abends entlud sich über den Einzugsgebieten der Sachsler Wildbäche Dorfbach, Totenbüelbach, Edisriedbach, Spisbach und Sigetsbach sowie über dem Gebiet Obstocken und dem vorderen Teil des Grossen Melchtales ein ausserordentlich starkes Gewitter (vgl. *Abbildung 1*). Die Gewitterzelle erstreckte sich in den genannten Gebieten über eine Fläche von rund 20 km<sup>2</sup> und blieb während zwei Stunden nahezu stationär. Etwa um 19.30 Uhr setzten die intensiven Niederschläge ein und dauerten bis etwa 21.50 Uhr. Aufgrund der Wetterradar-Auswertung wurden im Kerngebiet über längere Zeit Niederschlagsintensitäten von 60–90 mm/Std. ermittelt. Die Summe der Niederschläge während des Ereignisses liegt in einzelnen Gebieten bei etwa 140 mm während zwei Stunden. Statistische Auswertungen zeigen, dass diese Niederschlagssummen die Werte eines 500jährigen Starkregens übersteigen. Die Niederschläge waren stellenweise mit intensivem Hagelschlag verbunden.

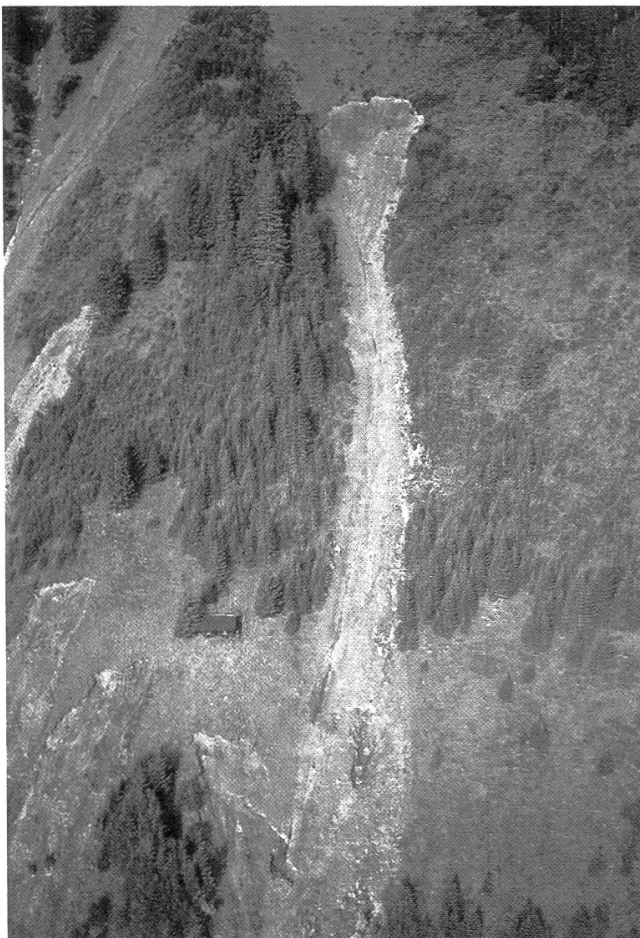
*Abbildung 2.* Über 450 Rufen sind im gesamten Unwettergebiet ausgebrochen. Bewaldete und unbewaldete Gebiete wurden gleichermassen betroffen. Besonders zahlreich brachen die Rufen in ehemaligen Windwurf- und Käferschadenflächen aus.

eine Zahl von gegen 450 Rufen. Diese lösten sich vor allem aus nicht bewaldeten Gebieten und ehemaligen Windwurf- und Käferschadenflächen (Folgen der Stürme 1982 und 1990). Aus diesen Rufen gelangten noch während des Ereignisses nahezu 50 000 m<sup>3</sup> Geschiebe und Holz in die Gerinne und wurden durch die hochwasserführenden Bäche ins Tal befördert. Ebensoviel losgebrochenes Rufenmaterial lagerte sich direkt auf Alpen, im Wald und im Kulturland ab (*Abbildung 2*).

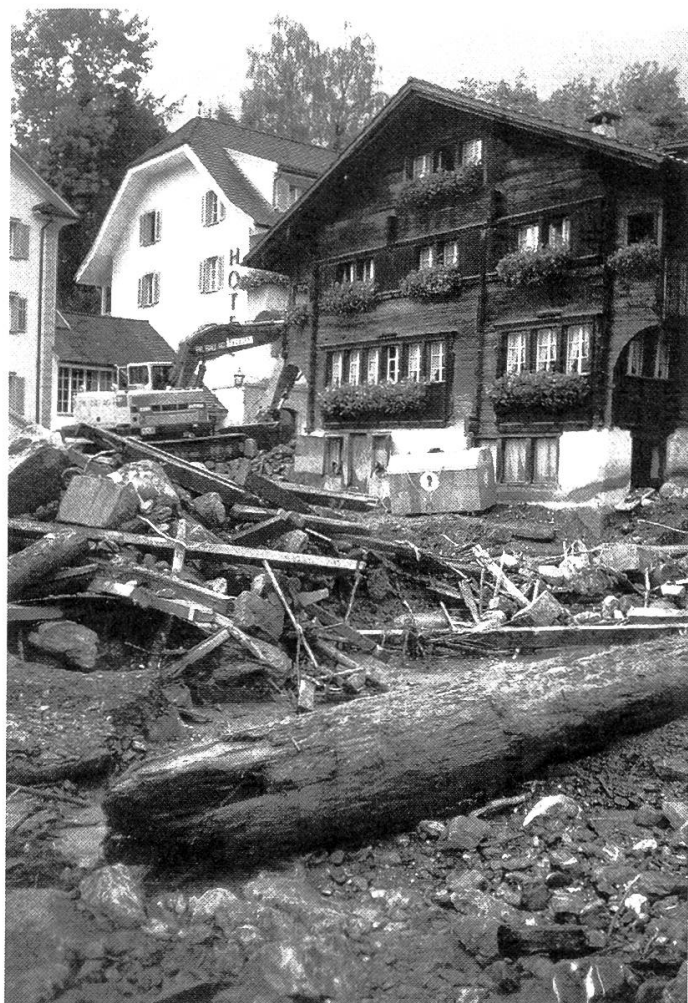
*Abbildung 3.* Verwüstungen des Unwetters vom 15. August 1997 im Dorfkern von Sachseln.

Durch das Ereignis wurden ein Grossteil des Dorfes Sachseln und umliegende Siedlungsgebiete stark betroffen (*Abbildung 3*). Der obere Teil der Schwemmkegel wurde mit sehr grobem Geschiebe und Holz, der untere Teil mit Holz, Wasser und Schlamm übersart.

Die Übersarungen verursachten enorme Schäden an Gebäuden, Infrastrukturanlagen und Kulturland. Einzelne Gebäude wurden weitgehend oder ganz zerstört (z.B. Forstgebäude Steinen der Korporation Sachseln). Strassen, Strom-, Telefon-, Wasser-

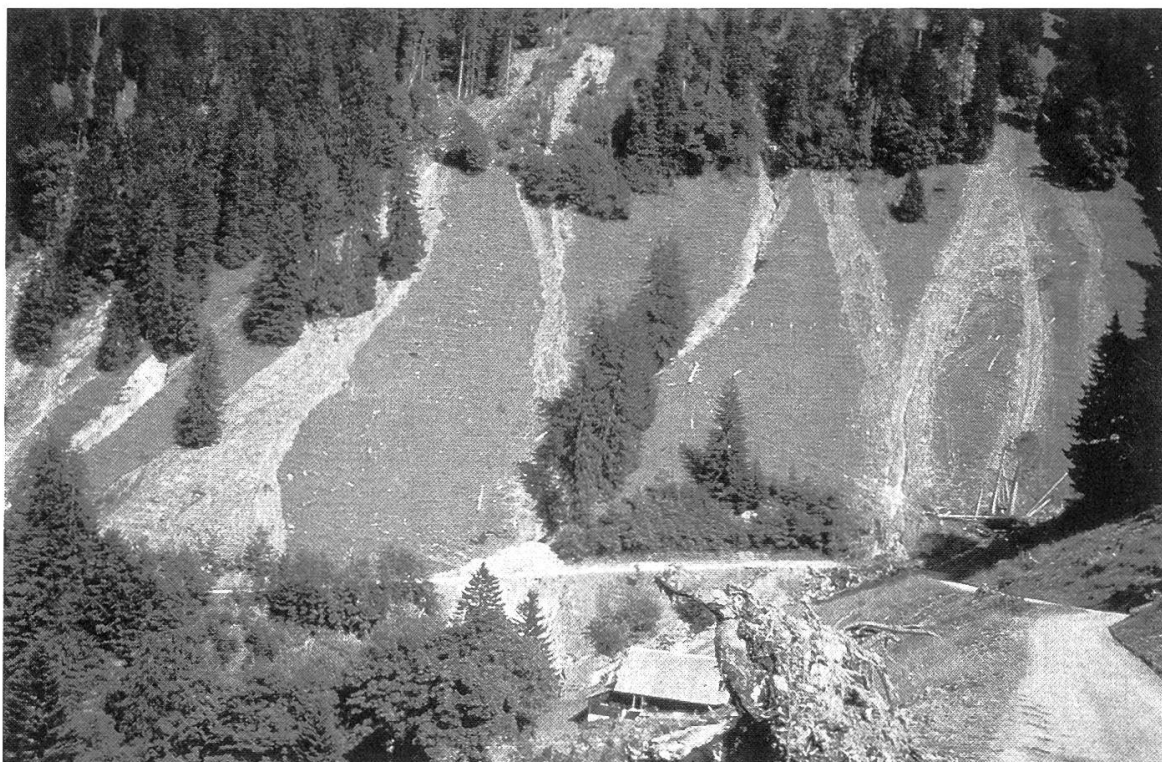
*Abbildung 4.* Die sehr zahlreichen Rüfenausbrüche verwüsteten Wälder und Alpen. Zahlreiche Wald- und Alpstrassen wurden stark beschädigt. Die Sanierungskosten in den Einzugsgebieten belaufen sich auf rund 6 Mio. Franken.

- Das Ereignis übertraf in einzelnen Gerinnen die der Verbaudimensionierung zugrunde gelegten Wasser- und Geschiebeabflüsse (in der Regel Jährlichkeit 100) deutlich. Überlegungen zu Restrisiken und zur Kostenwirksamkeit von Verbauungen – wie sie in neueren Projekten üblich sind – haben in Sachseln eine hautnahe Dimension erhalten (*Abbildung 4*).
