Rubrik: Brandschutz

Es brennt in der Industrie!

Das Brandverhalten textiler Bodenbeläge – Erste Ergebnisse Forschungsprojekt VSTF

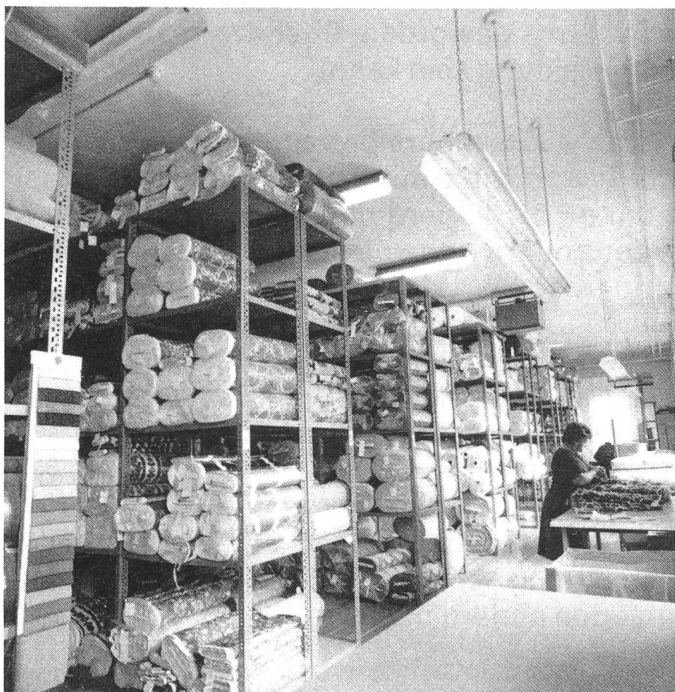
Nicht unbedeutend ist das Brandrisiko in einem Textillager. Die Lagergestelle sind recht hoch gefüllt. Bei Brandgefahr löst der automatische Cerberus-Melder Alarm aus.

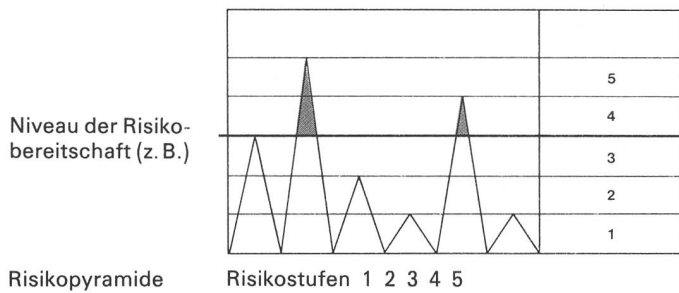
Die Risikobereitschaft legt sich wie eine gedachte Höhenkurve über diese «Gebirgslandschaft»; über der Trennlinie ist für das Unternehmen «der Sauerstoff zu knapp», die überragenden Risikospitzen sind untragbar und müssen durch geeignete Massnahmen bewältigt werden.

Produkt aus E mal A ergibt die Prioritätseinstufung, die zum leichteren Verständnis grafisch als Risikopyramide dargestellt wird.

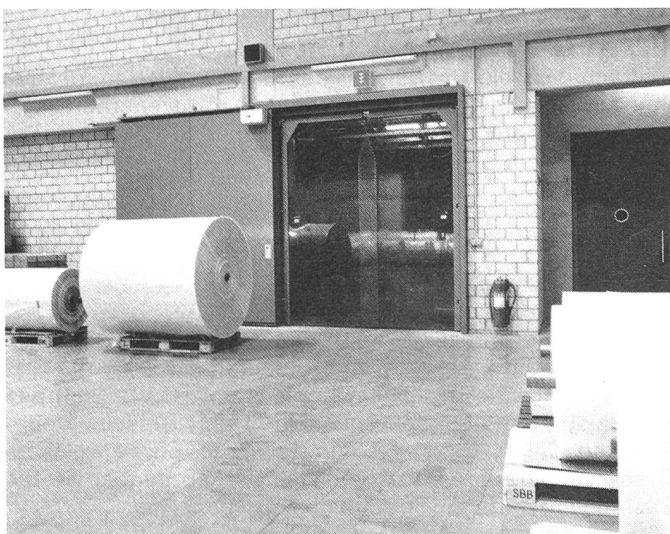
Noch zu wenig wird die Möglichkeit genutzt, die warnenden Impulse eines Brandmelders auch zu Steuerzwecken einzusetzen. Dieses Tor trennt zwei grosse Brandabschnitte. Bei Brandgefahr wird die Rückhaltevorrichtung automatisch entriegelt und macht damit den Brandabschnitt dicht. (Fotos Cerberus, Männedorf)

tore usw. handeln; auch die durch Brandmelder gesteuerte Öffnung von Hitze- und Rauchabzügen ist denkbar, ebenso verschiedene andere Steuerungen.
