Zeitschrift: Mitteilungen der Thurgauischen Naturforschenden Gesellschaft
Herausgeber: Thurgauische Naturforschende Gesellschaft
Band: 62 (2007)

Artikel: Die 2. Thurkorrektur im Thurgau : ein Fluss verändert sich
Autor: Baumann, Marco / Enz, Anita
DOI: <https://doi.org/10.5169/seals-593740>

Die 2. Thurkorrektion im Thurgau – ein Fluss verändert sich

MARCO BAUMANN UND ANITA ENZ

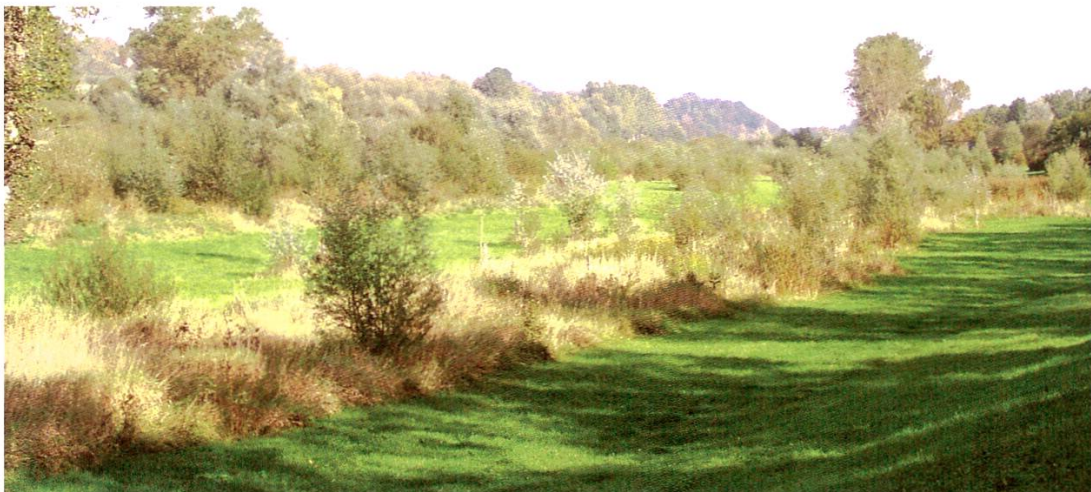
Abbildung 10: Vorland mit Gehölzen, Senken und Sukzessionsflächen
