**Zeitschrift:** Tugium : Jahrbuch des Staatsarchivs des Kantons Zug, des Amtes für Denkmalpflege und Archäologie, des Kantonalen Museums für Urgeschichte Zug und der Burg Zug

**Artikel:** Amt für Denkmalpflege und Archäologie

# AMT FÜR DENKMALPFLEGE UND ARCHÄOLOGIE

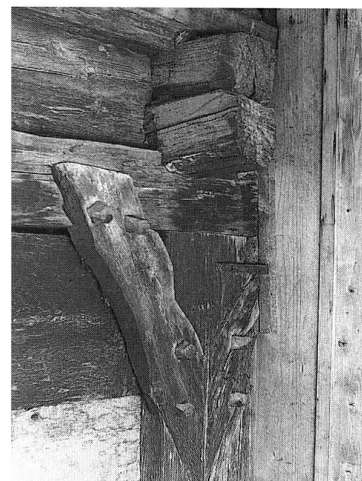
Abb. 3  
Baar, Kirchgassee 13.  
Zweites Obergeschoss,  
Giebelseite West.  
Kopfstreben eines  
zweigeschossigen  
Mittelständers  
(datiert 1470).

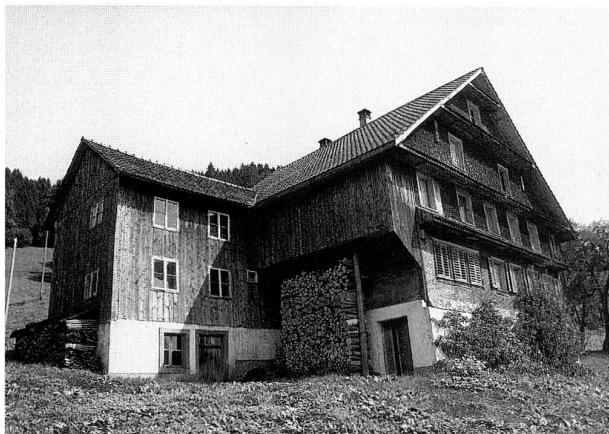
Abb. 7  
Oberägeri, Oberbüel. Ansicht von Westen vor der Restaurierung, 1988.

#### Oberbüel, Bauernhaus (Abb. 7-8)

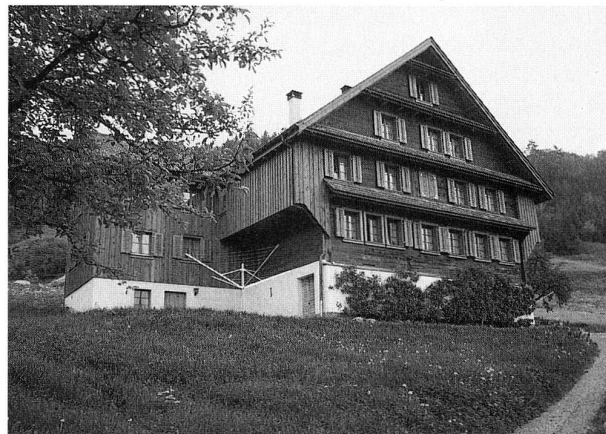
Abb. 8  
Oberägeri, Oberbüel. Ansicht von Westen nach der Restaurierung, 1989.

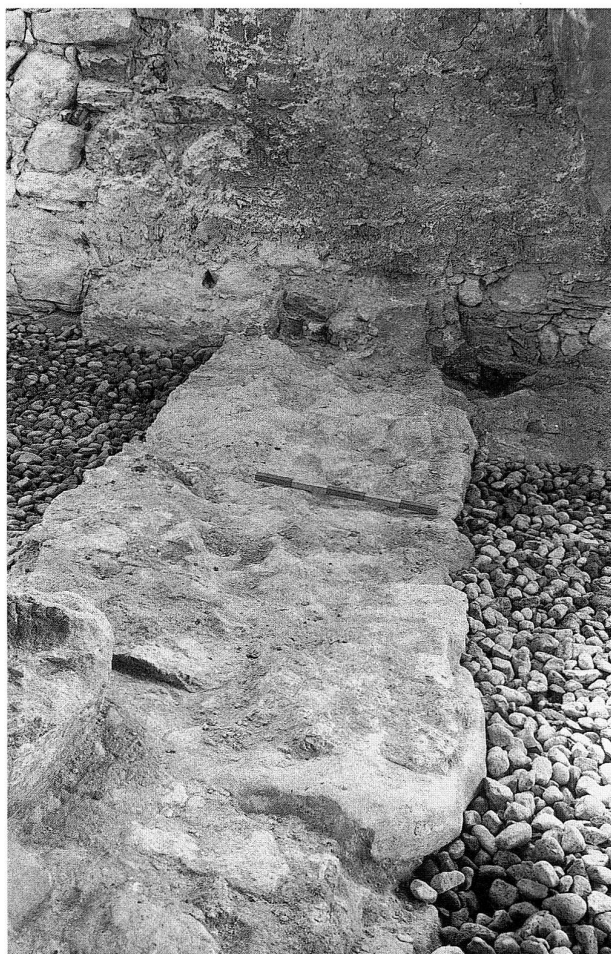
Abb. 22  
Baar, Allenwinden, Kirche St. Wendelin. Baunaht an der Südmauer (1701) mit Westmauer (1769).

Westmauer und Vorzeichen von 1769: Die Westmauer (11) konnte im wesentlichen nur im Fundament gefasst werden. Aufgehendes Mauerwerk zeichnete sich noch an der Südwand ab.

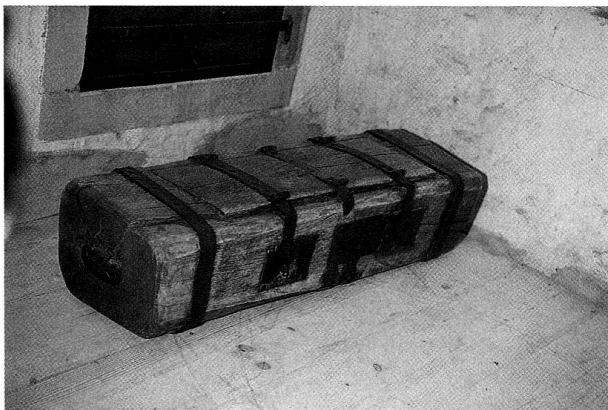
Abb. 32  
Neuheim, Pfarrkirche U.L. Frau. Kirchenlade in Form eines Einbaumtroges im Glockenhaus der Kirche, 1989.

Für den Neuheimer Trog lässt sich die Verwendung als Archivlade bis 1873 nachweisen. Damals beschloss der Kirchenrat, sämtliche Kirchengülden in das «neu erstellte Archiv» zu verlegen, einen mit

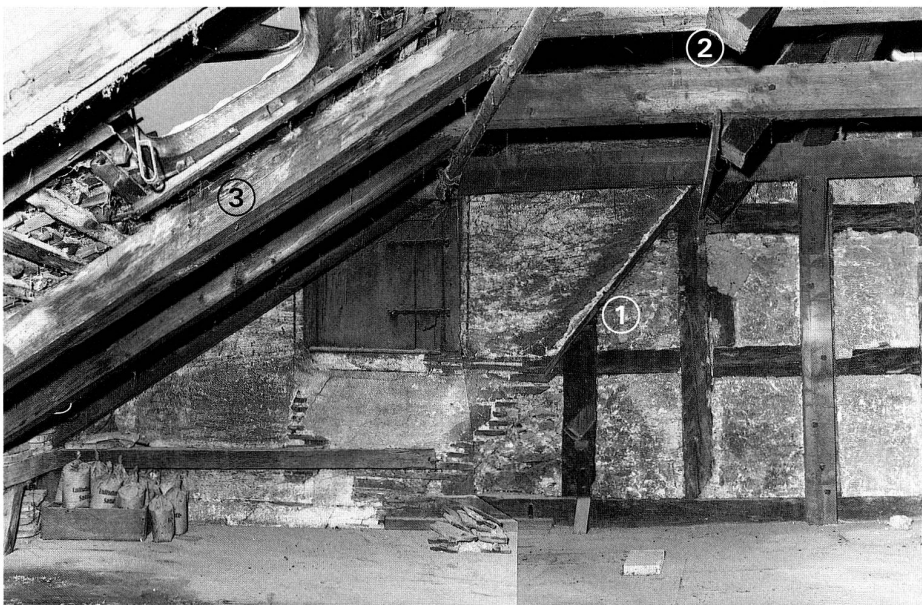
Abb. 36  
Zug, Neugasse 24/26, «Wilder Mann». Ansicht der Nordseite des Südgiebels Haus 24.
