Das Haus Bodengasse 54 in Wölflinswil

1. Teil

Werner Fasolin und David Wälchli

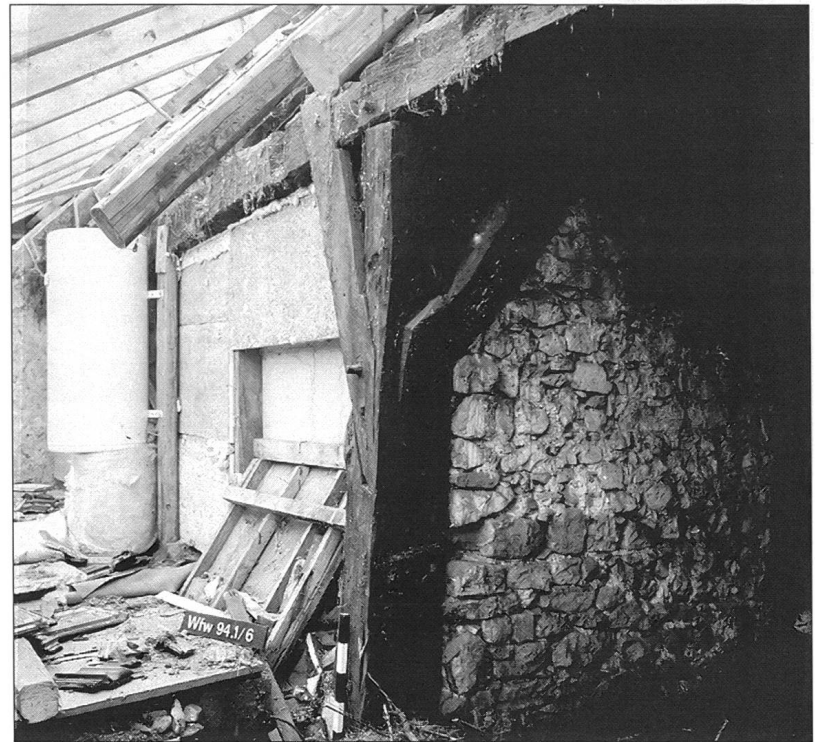
Abb. 8
Wölflinswil,
Bodengasse 54.
Detail eines
Wandständers
mit eingeblatteten
Kopfhölzern auf der
Nordseite.

Auch die verhältnismässig dünnen, breiten, mit Versatz eingeblatteten Kopfhölzer wichen in ihrer Art von den uns bisher bekannten ab. Sie verliefen in ei-

nem spitzen Winkel über Ständer und Rähmbalken.
