**Artikel:** Baugrundrisiken in schwierigem Untergrund mit geophysikalischen Methoden erkennen und entschärfen : am Beispiel des Neubaus der ARA Furnatsch in S-chanf, GR

# Baugrundrisiken in schwierigem Untergrund mit geophysikalischen Methoden erkennen und entschärfen – am Beispiel des Neubaus der ARA Furnatsch in S-chanf, GR

**Keywords:** Baugrund, Georadar, Gipskarst, Raibler Schichten

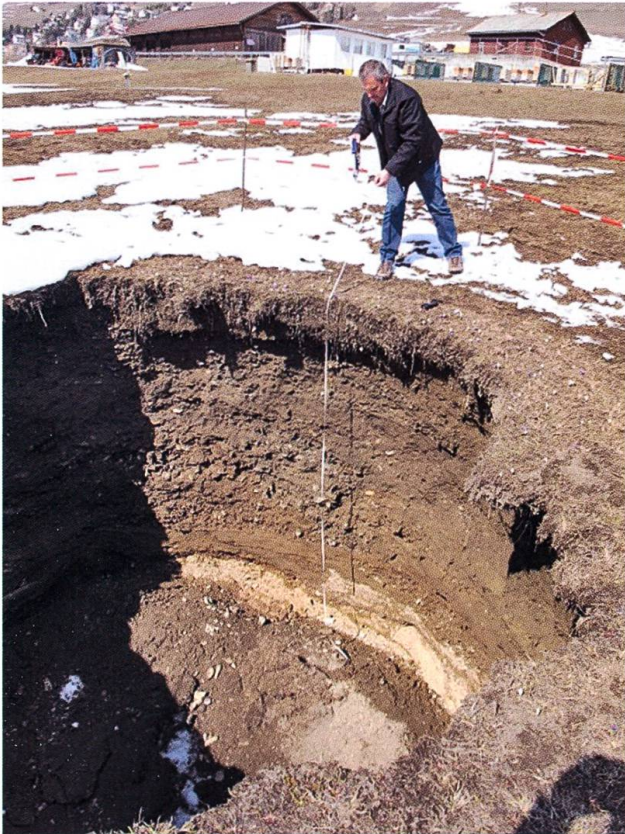
Fig. 3: Geländeeinbruch im Gebiet Champagnas, Zuoz (Bild Th. Rüegg, 16.04.2012).

Ein Beleg dafür, dass die Rauhwackenzüge lokal auch unter den Lockergesteinsfüllungen des Talbodens auftreten und eine Gefährdung für Menschen und Anlagen darstellen können, zeigte im April 2010 ein Ereignis im Talboden zwischen Zuoz und S-chanf. Über Nacht ereignete sich im Gebiet *Champagnas* wenig unterhalb der alten Kantonsstrasse und unweit der Loipe des Engadin Skimarathon ein plötzlicher Geländeeinbruch von mehreren Metern Tiefe (Fig. 3). Das Ereignis ist auf das Kollabieren eines durch Gipskarst entstandenen Hohlraumes in unbekannter Tiefe zurückzuführen.

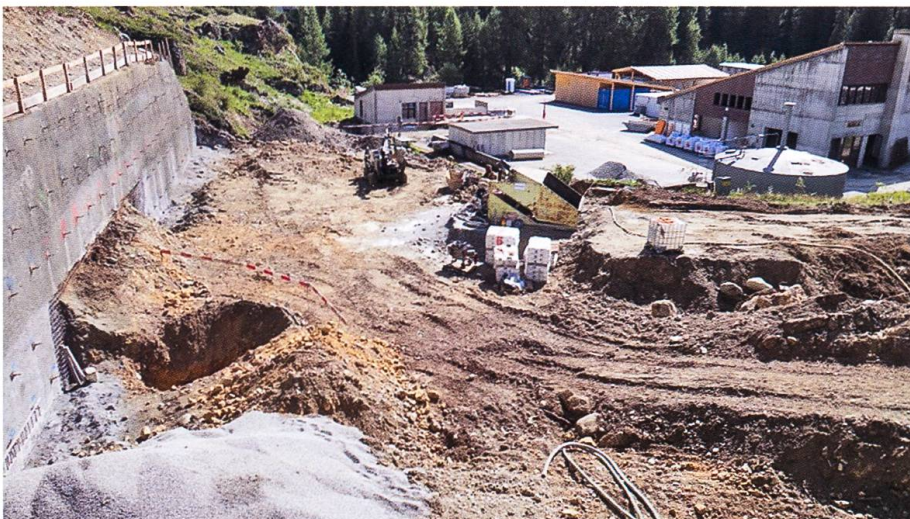
Fig. 4: Lage des freigelegten Karsthohlraumes an der hangseitigen Baugrubenwand (Bild Th. Rüegg, 31.07.2017).

Ende Juli 2017 wurde in der Rauhawacke am Fuss der hangseitigen (nordwestlichen) Baugrubenwand ein spaltenförmiger Karsthohlraum angeschnitten.

Mit dem weiteren Baufortschritt wurde festgestellt, dass es sich beim freigelegten Teil um einen Seitenast eines grösseren zusammenhängenden Systems von Hohlräumen handelte. Anfang August 2017 wurde in der Baugrubensohle eine Karsthöhle mit einem sichtbaren Rauminhalt von weit über 1000 Kubikmetern freigelegt, welche sich nur wenige Meter unterhalb der Baugrubensohle rund 10 Meter unter das zukünftige Gebäude und mindestens 20 m unter die hangseitige Baugrubenwand erstreckte (Fig. 4 und 5).

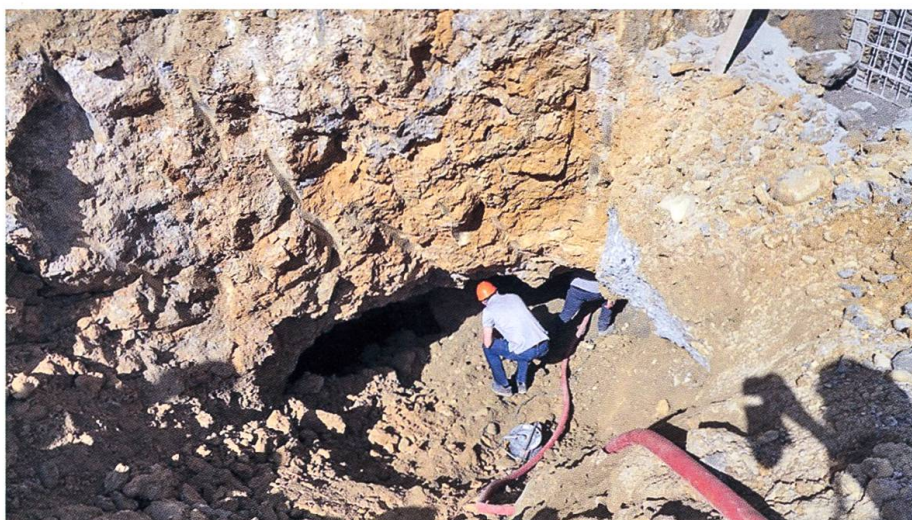
Fig. 5: Freigelegter Zugang zum Karsthohlräum (Bild Th. Rüegg, 04.08.2017).
