**Artikel:** Die Fassadenmalereien am Hause zum "Ritter" in Schaffhausen  
**Autor:** Ch. Sch.  
**DOI:** <https://doi.org/10.5169/seals-86633>

## Die Fassadenmalereien am Hause zum «Ritter» in Schaffhausen

In der Folge soll hier ein kurzer Bericht bekanntgegeben werden über die 1918/19 erfolgten Bemühungen zur Rettung der von Tobias Stimmer um das Jahr 1570 ausgeführten Fassadenmalereien.

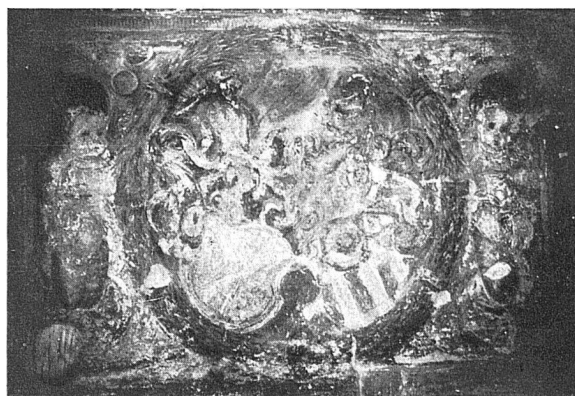
Die Wappenkartusche am Haus zum «Ritter»  
oben vor der Wiederherstellung des ursprünglichen Zustandes,  
unten die 1919 wieder aufgedeckte Originalfassung
