## Lichtspiele auf engem Raum

### Umbau und Renovation eines Wohn- und Geschäftshauses in Luzern, 1990

Architekt: Peter Erni; Mitarbeit: Werner Schönenberger; Örtliche Bauleitung: Hanspeter Häberli

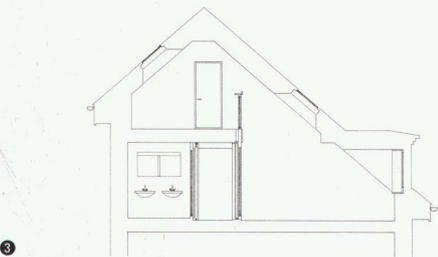
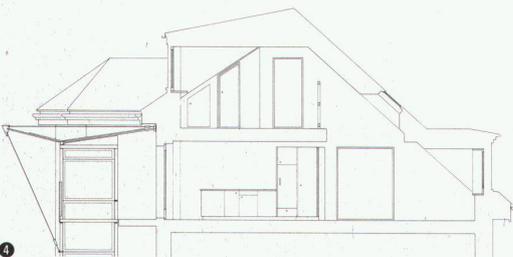
3 4

Schnitte

Substantiell kann das gewählte Umbaukonzept wie folgt umschrieben werden: Die gebäudetiefen Dachbinder sind, architektonisch betrachtet, zu Schotten ergänzt. Sie definieren, zusammen mit Wand- und Dachflächen, eine Serie additiv organisierter, unterschiedlich belichteter und instrumentierter Räume,

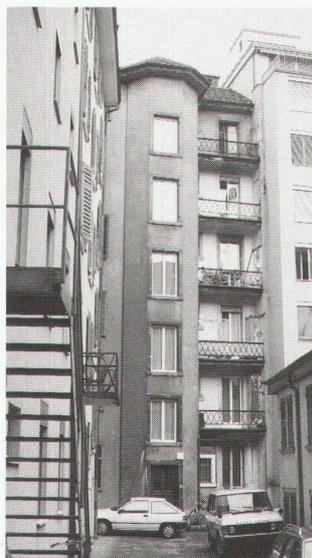
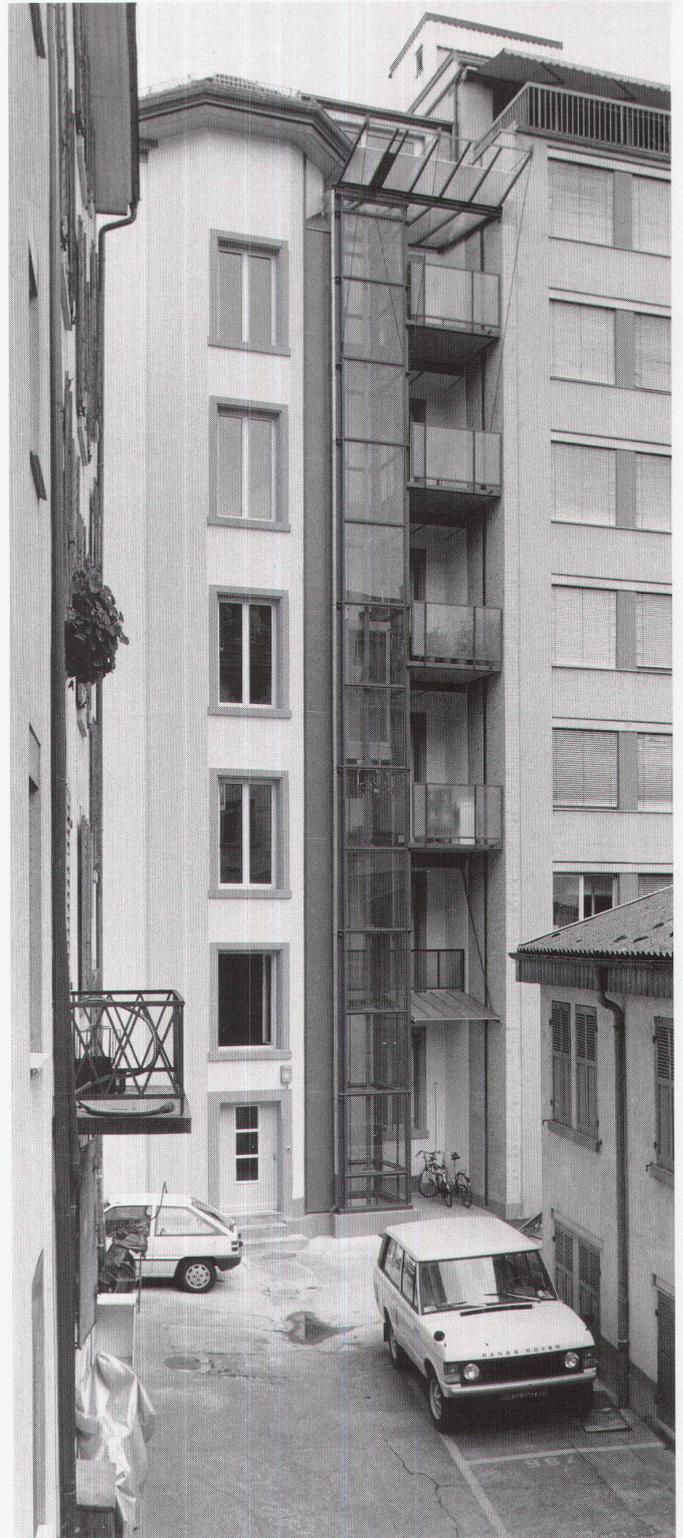
5 8

Ansicht vom Hof, vor und nach dem Anbau

Die strassenseitigen Fassaden sind, bezugnehmend auf den ursprünglichen Zustand, nach denkmalpflegerischen Gesichtspunkten restauriert worden. Der eigentliche Eingriff fand in den hofseitigen Partien statt: Aussenlift und Balkone, Dachterrasse, Schleppgaube und Fassadengestaltung.

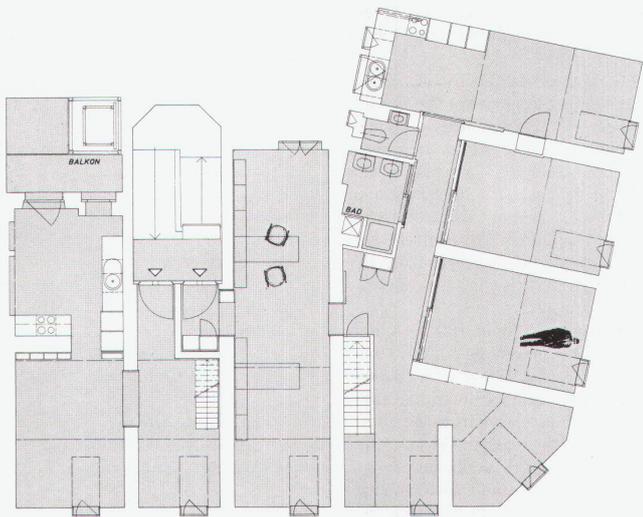
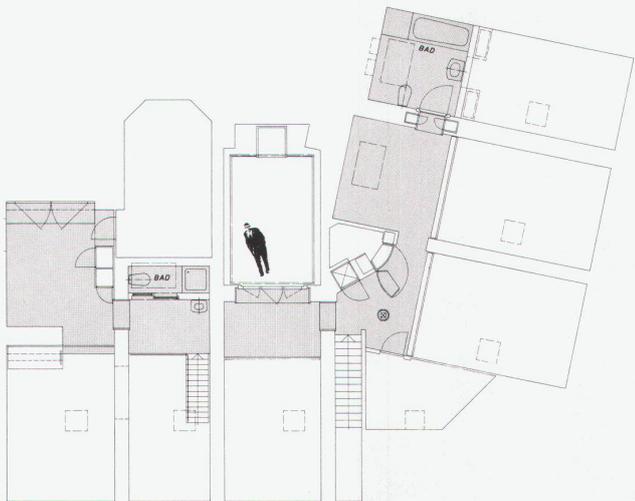
6 7

Dachgeschoss und Estrich

Dachgeschoss und Estrich beherbergten ursprünglich einige Einzelzimmer sowie Abstellflächen. Der Installationsführung und Erschliessung des Gebäudes entsprach eine Teilung des zur Verfügung stehenden Volumens in eine grössere und eine kleinere Wohnung. Bauvorschriften und Kostengründe legten es nahe, die primäre Konstruktion des Daches nicht anzutasten.
