Zeitschrift: Werk, Bauen + Wohnen
Herausgeber: Bund Schweizer Architekten
Band: 85 (1998)
Heft: 3: Umbauen = Transformer = Transforming

Artikel: Restauration des Theaters in Tarragona, 1994-1995 : Architekt : Josep Llinàs Carmona, Barcelona : Mitarbeit : Joan Vera
Autor: J.L.
DOI: <https://doi.org/10.5169/seals-64191>

Restauration des Theaters in Tarragona, 1994–1995

Architekt: Josep Llinàs Carmona, Barcelona

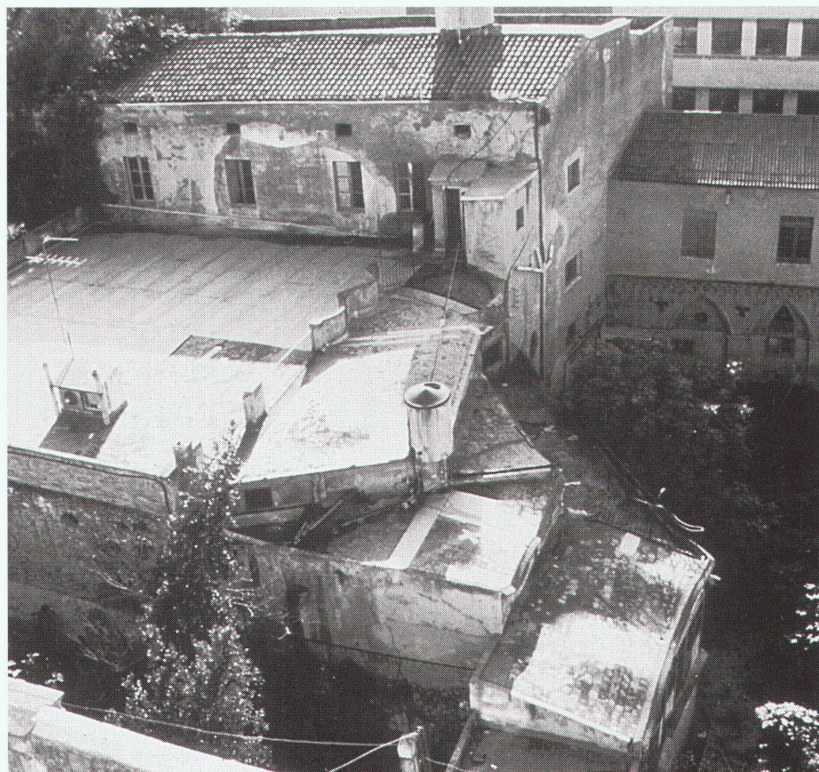
Zustand vor der Renovation
■ Etat avant rénovation
■ State of the building before renovation

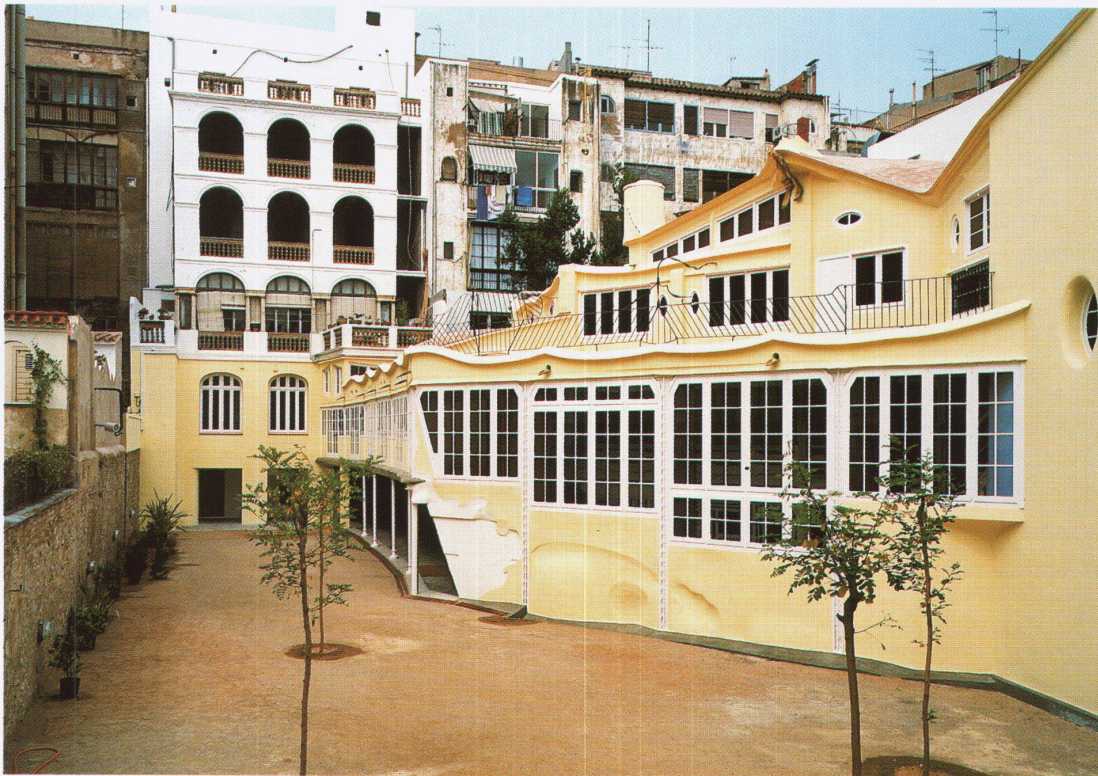
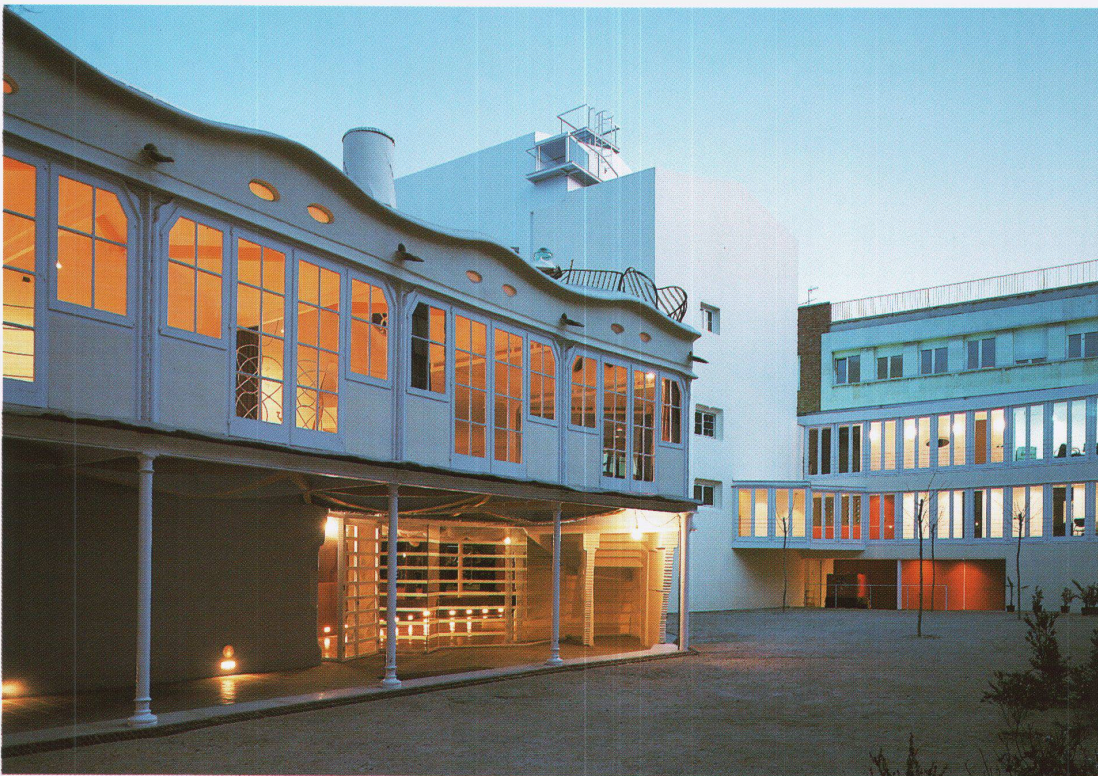
Galerie als Verbindung von Haupteingang und Theatersaal

- Galerie reliant l'entrée principale à la salle du théâtre
- Gallery as a connection between the main entrance and the theatre auditorium

Galerie und neuer Bühnenturm

- Galerie et nouveau volume des cintres
- Gallery and the new stage tower

Neue Fassade an der Seitenstrasse

- Nouvelle façade sur la rue latérale
- New façade on the side street

Das Erdgeschoss des Gebäudes an der Rambla wurde ausgeräumt und als Foyer eingerichtet. Zur Armanyà Strasse hin wurde ein neuer, im Vergleich mit den Vorgängerbauten niedrigerer, in seiner Architektur sehr zurückhaltender Garderoben-trakt errichtet. Innen gleicht sich dieser Neubau in Höhe und Gliederung Jujols Galerie an, die übrigens auch den anderen Hoffassaden entsprechen.

Orthodox angegangene Restaurationen betreffen vor allem die durch Bomben zerstörten beschädigten Galerien. Dank der vor Ort vorhandenen Befunde liessen sich die nach dem Bürgerkrieg mangelhaft wieder aufgebauten Gewölbe rekonstruieren. Diese originalgetreue Rekonstruktion war wichtig, weil die längliche Galerie mit ihren sechs Gewölbeabschnitten das Thema der unter dem vertikalen Wohnblock an der Rambla hindurchschwappenden «Welle» inszeniert.

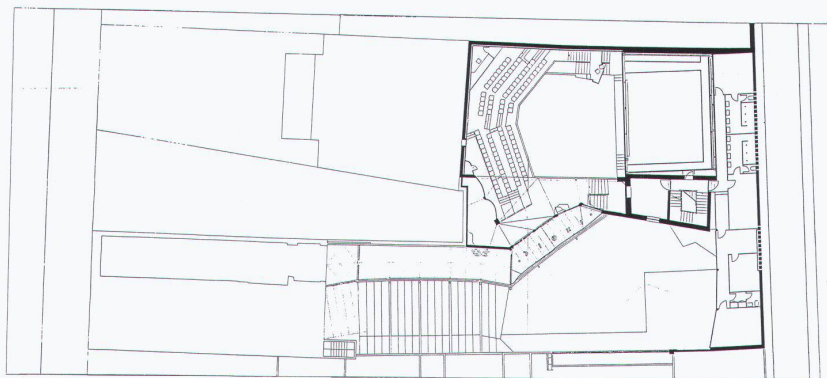
Schnitt durch Zugang, Galerie und Foyer vor und nach der Renovation

- Coupe sur l'accès, la galerie et le foyer avant et après rénovation
- Section through the entrance, gallery and foyer before and after renovation

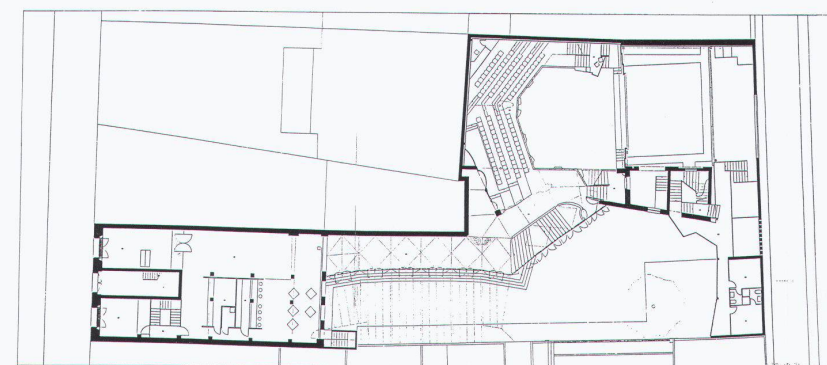
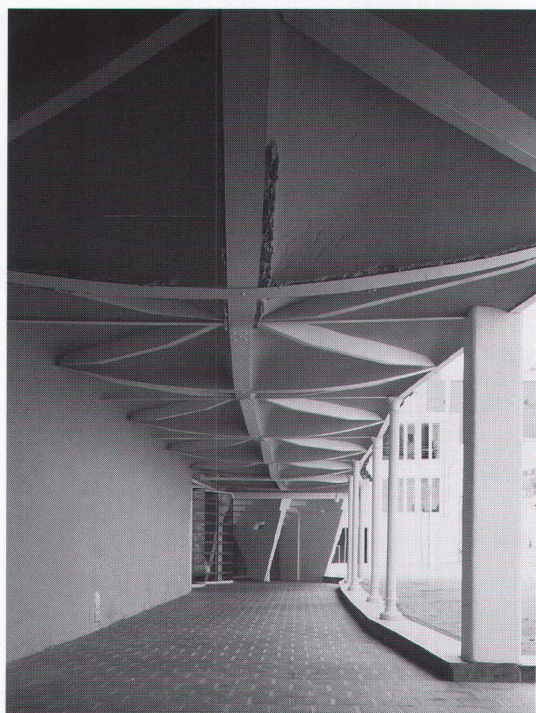
Zweites Obergeschoss, erstes Obergeschoss und Erdgeschoss nach dem Umbau

- Second étage, premier étage et rez-de-chaussée après transformation
- 2nd floor, 1st floor and ground floor after renovation

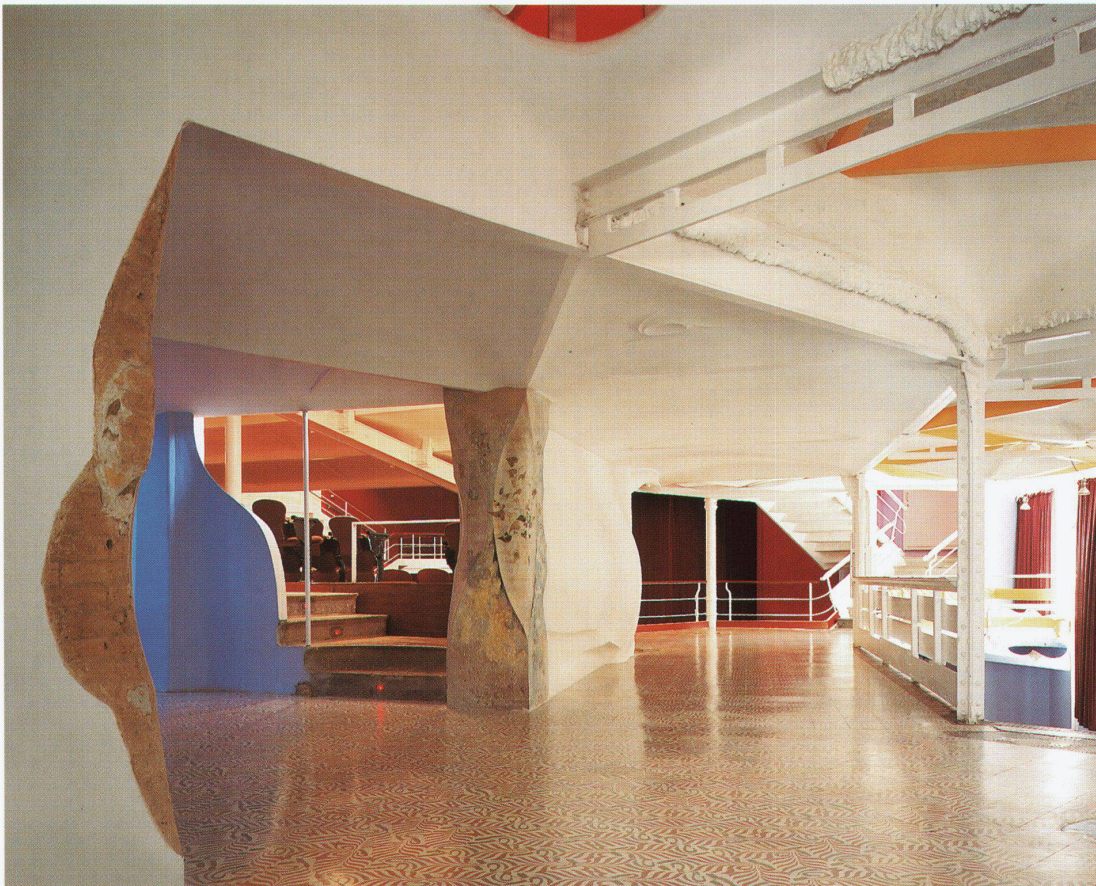
**Foyer im ersten Obergeschoss**

- Foyer au premier étage
- Foyer on the 1st floor

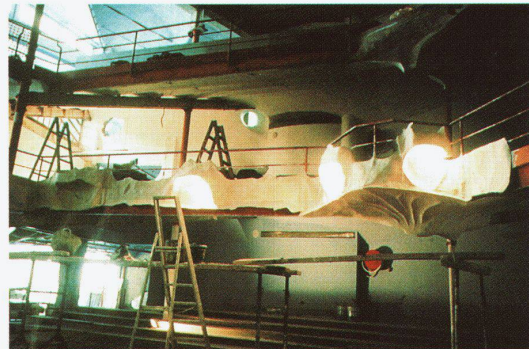
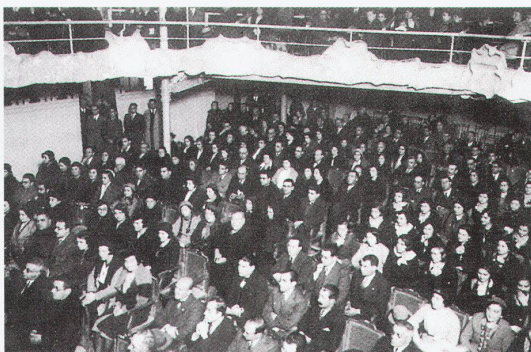
Bei der Rekonstruktion der Brüstungen im Theatersaal konnte sich Llinàs zunächst lediglich auf eine einzige alte Foto (Mitte links) stützen, die er dahingehend interpretierte, dass Jujol die Geländer des ersten Rangs wie eine ans Ufer brandende Welle gedacht hatte. In mühsamer Kleinarbeit wurden deshalb diese freien Formen mit Fliegengitter, Gips und Putz rekonstruiert (Mitte rechts) – aber das Resultat überzeugt mit fortschreitender Vervollendung immer weniger: das «Jujolianische» war nicht vorhanden. Trotz riesigem geleisteten Aufwand entschied sich Llinàs, die rekonstruierten Brüstungen zu demontieren und durch einfache, gerade Geländer zu ersetzen. Kurz danach tauchten Fotos auf, die die Interpretation der Brüstung als «Brandung» tatsächlich in Frage stellten (unten links). Llinàs hätte die «Fehlinterpretation» jedoch bevorzugt – ein Beispiel für die Gratwanderung bei der Restaurierung dieses komplexen Werks von Jujol.

■ For the reconstruction of the parapets in the theatre auditorium, Llinàs based his concept initially on one single old photograph (middle left) which he interpreted to mean that Jujol had designed the railings of the first row like waves breaking on the shore. Llinàs had these free forms reconstructed in painstakingly detailed work with wire mesh and plaster (middle right) – but the closer the work drew to completion, the less convincing the result became: the “Jujolianic” effect was missing. In spite of the enormous trouble that had been taken, Llinàs decided to demolish the reconstructed parapet and replace it with straight, simple railings. Shortly afterwards, photographs came to light which cast doubt on the interpretation of the parapet as “breaking waves” (bottom left). Llinàs, however, preferred his “erroneous interpretation” – an example of the difficulties entailed in the restoration of this complex work by Jujol.
