Die Burgruine Gams

Archäologische Ausgrabungen und Bauanalyse¹

Ulrike B. Gollnick, Moudon

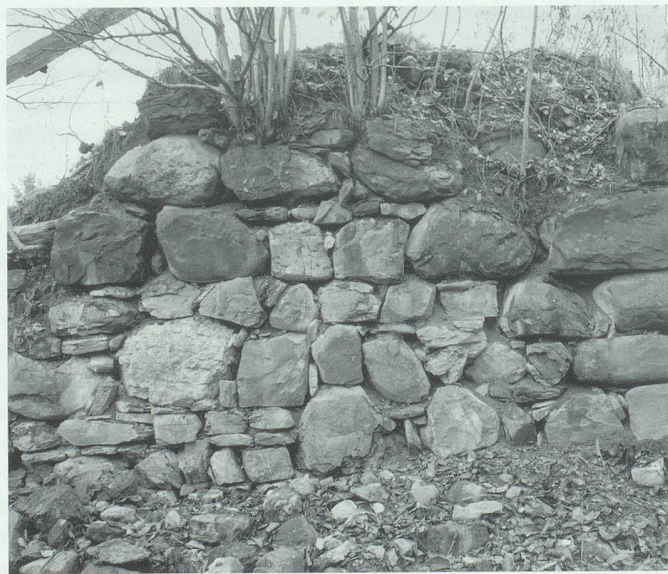
Abb. 2. Aussenschale der Nordmauer und Nordwestecke des Wohnturmes (Aufnahme 1999). Die Eckquaderung enthält bis 70 mal 50 Zentimeter grosse Steinblöcke.

burg, Burggraben, Herrenweg und *Kalkacker* deuten auf die Existenz einer Burg – sie selbst bleibt jedoch unerwähnt.³ Über das Bauernhaus gibt der Helvetische Kataster von 1802 Auskunft.⁴ Die aus Haus, Scheune und Wiesen bestehende Liegenschaft *Vorburg* war 1789 im Besitz des Schreibers Joseph Anton Thür (Dürr). Nach mehreren Handänderungen erwarb 1962 Arthur Benz das Anwesen. Als er im folgenden Jahr beim Bau einer Zufahrt auf eine mächtige Mauerecke stiess, hatte man den ersten materiellen Beweis für die schon lange vermutete Burganlage (Abb. 1 und 2).⁵

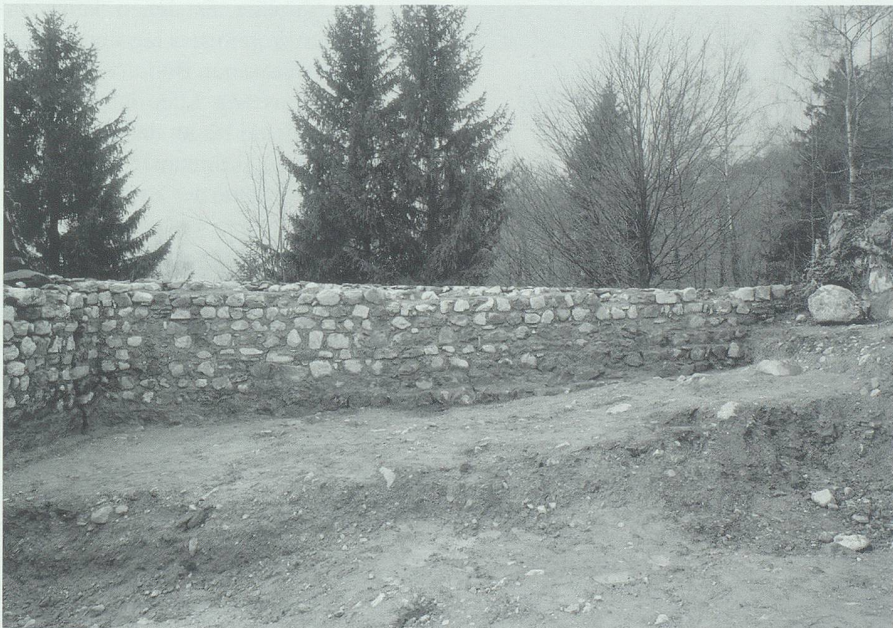
Abb. 7. Innenschale der Südmauer. Im Gegensatz zu den trutzigen Aussenschalen (vgl. Abb. 2) bestehen die Innenschalen aus kleinteiligem Steinmaterial.

ein 10 Zentimeter breiter Rücksprung. Das für die Schalen verwendete Steinmaterial unterscheidet sich im Format: Während die grossformatigen Blöcke der Aussenseiten den trutzigen Charakter der Burg demonstrieren, vermittelt die sorgfältige Setzung kleinformatiger Steine den Innenseiten eine ruhige Gleichmässigkeit (Abb. 7).

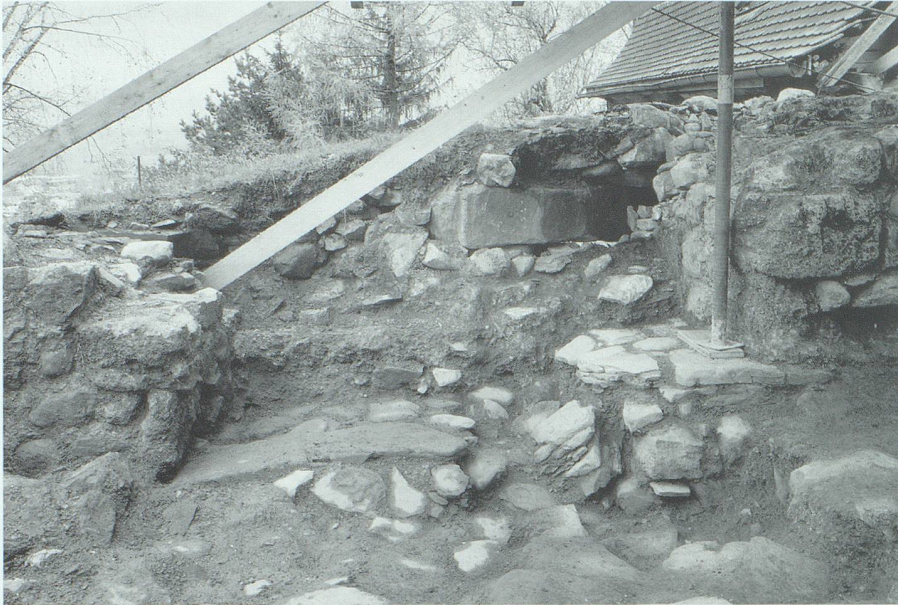
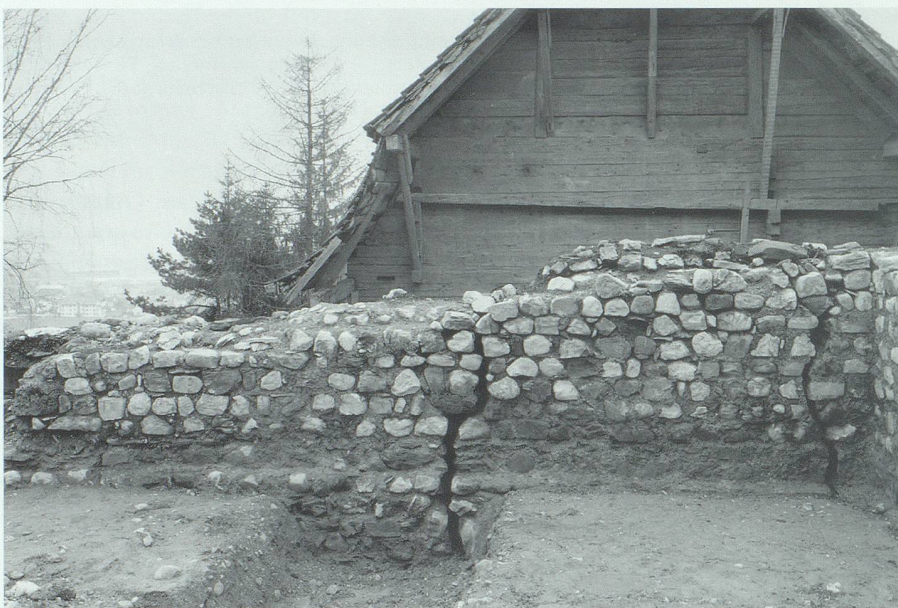
Abb. 8. Auswirkungen eines Erdbeutes, möglicherweise durch ein Erdbeben ausgelöst: Die im Bereich der Türschwelle auseinander gerutschte und abgesackte Ostmauer (oben, Bildmitte). 7 bis 30 Zentimeter breite Vertikalisrisse durchziehen die gesamte Dicke der Ostmauer (unten).

Der Grund für die frühe Aufgabe der Burg²⁰ konnte bisher nicht eindeutig ermittelt werden. Ungewöhnlich waren die 7 bis 30 Zentimeter breiten Risse, die vertikal durch die gesamte Breite der ausschliesslich in Nord-Süd orientierten Mauern verliefen (Abb. 8). Zudem war festzustellen, dass sich die talseitigen Mauern nach aussen neigten und ganze Mauerzüge abgesackt waren. Grund dafür war wohl das Abrutschen des anstehenden Lehms. Die mächtige, einheit-
