# Schienenfunde vom Beginn des Eisenbahnzeitalters in der Ostschweiz

## Entdeckungen von Schienenstücken aus der Mitte des 19. Jahrhunderts

Gion Rudolf Caprez, Trin

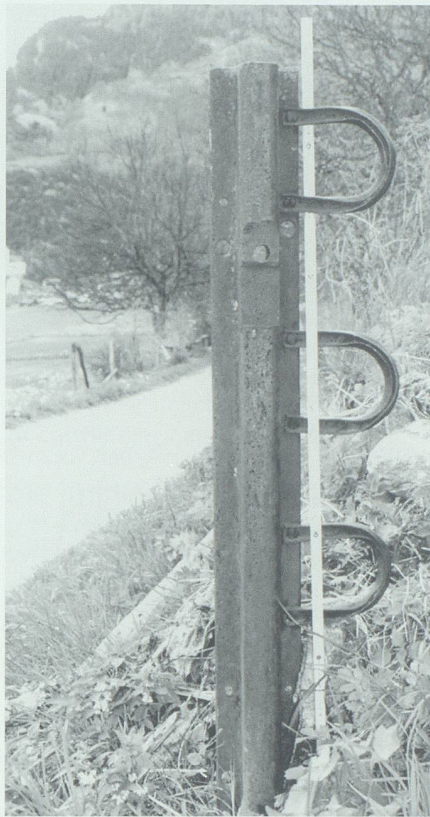
**Abb. 1. Brückenschiene als Zaunpfosten bei Tomils im Domleschg.**

Schiene 1 wurde vom Autor bei Tomils im Domleschg aufgefunden. Sie gehört zu einer Bestellung von 3000 Tonnen Schienen, die 1854 in den Ebbw-Vale-Werken in Süd Wales aus Schweisseisen gewalzt wurden und auf dem Seeweg in die Schweiz kamen. Von 1858 bis in die 1870er Jahre wurde sie bei Sargans als Schiene verwendet. Das erhaltene Stück ist ein Drittel der Originallänge. Es diente nach 1880 zwischen Rorschach und St.Gallen als Querschwellen. Um 1920 wurde es von der Hauptwerkstätte SBB in Chur als Alt-

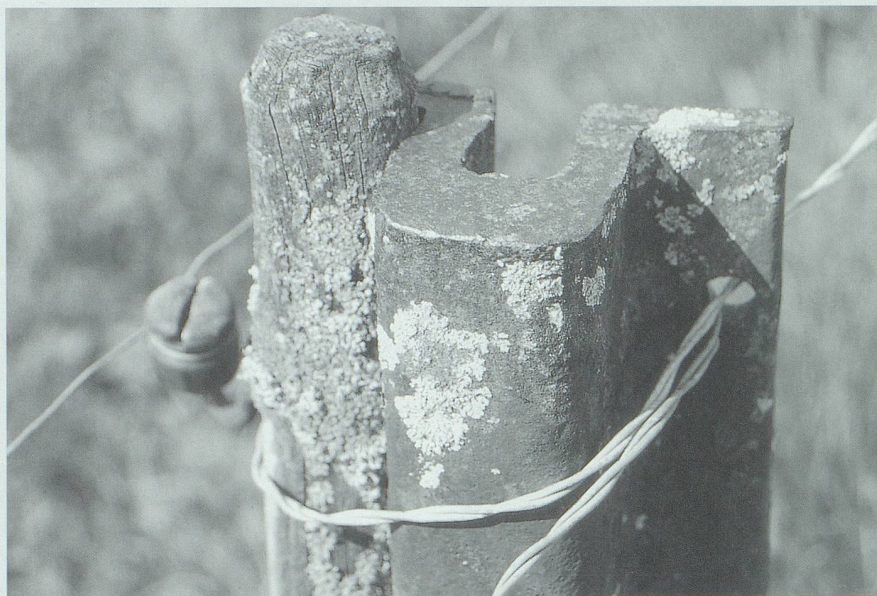
**Umfunkionierte Eisenbahnschiene aus der Mitte des 19. Jahrhunderts: Einer der beiden als Brückenschienenstücke identifizierten Zaunpfosten im Rossmad bei Haag. Bild 2001: Hans Jakob Reich, Salez.**

tualisierte Fassung seiner Arbeit vorzulegen. – Anton Heers Frage zeitigte indes auch im Werdenberg Wirkung: Im Juni 2001 meldete sich Konrad Vils, Frömsen, Primarlehrer in Salez, er habe im Rossmad bei Haag/Sennwald zwei Zaunpfosten gefunden, die aus solchen Schienenstücken bestünden. Dank seiner Aufmerksamkeit und dank der Einwilligung des Eigentümers der beiden speziellen Zaunpfähle, Landwirt Jakob Tinner, konnten die beiden Stücke inzwischen als eisenbahngeschichtliche Zeugen dem Regionalmuseum Schlangenhäuser Werdenberg in Obhut gegeben werden. Wie die Nachforschungen ergaben, hatten die Schienenstücke vor ihrer Verwendung als Zaunpfosten als Träger einer kleinen Brücke über einen Graben gedient.

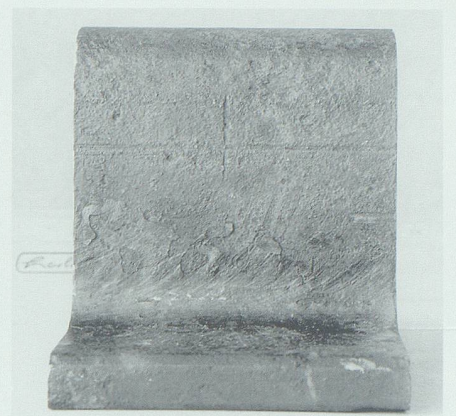
In der Seitenansicht (Abb. 4) sind Spuren des Walzprozesses gut sichtbar. Die Walzhaut aus Eisenoxiden ist in der Kehle zwi-

**Abb. 4. Seitenansicht (Schiene 1).**

schen Fuss und Steg erhalten geblieben. In ihr sind Abdrücke in der Form einer Evolventenkurve zu sehen, die vom Abrollen der Walze herrühren. Auch die Längsrillen stammen vom Walzprozess. An der Oberfläche sind weitere Unsauberkeiten zu entdecken, die nicht im Verlauf der Zeit entstanden sind, sondern bei der Fabrikation. Die grössten Fehler in der Oberfläche finden sich im Hohlraum zwischen den Stegen, wo ein sauberes Walzen schwierig war (Abb. 5). All diese Spuren des Herstellungsprozesses und Unvollkommenheiten im Fertigprodukt deuten darauf hin, wie schwie-

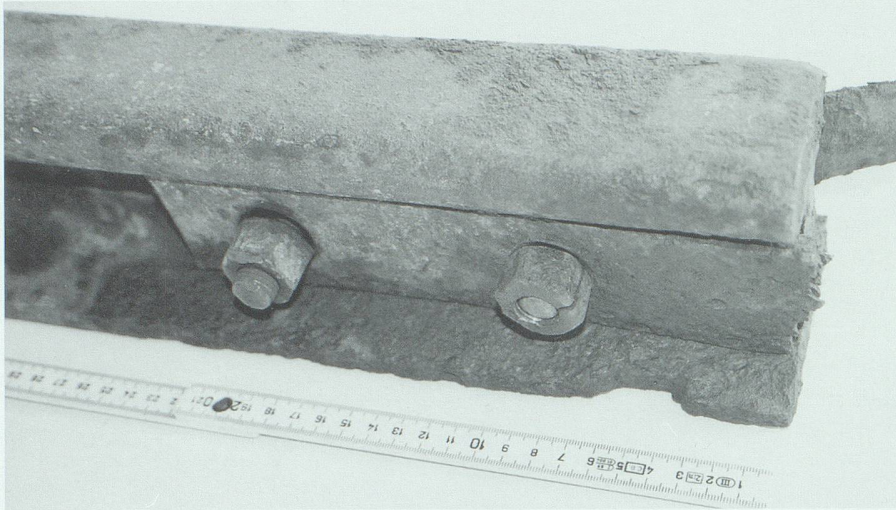
Abb. 7. Laschen und Laschenbolzen (Schiene 2).

gene Aufbau mit dickem Steg, der birnenförmig gerundete Schienenkopf und auch das Fehlen eines Walzzeichens mit Datum weisen auf eine Herstellung vor 1860 hin. Glücklicherweise enthält das untersuchte Stück ein originales Ende mit Laschenlöchern und zwei Laschen, die allerdings abgebrochen sind (Abb. 7). Durch die Länge der Laschen und den Abstand der Löcher lässt sich die Schiene als von der SGAE stammend identifizieren.<sup>7</sup> Auch dieses Schienenstück weist an der Oberfläche noch Reste der ursprünglichen grauen Walzhaut auf. An der Oberfläche ist es sonst aber stark korrodiert. Wegen dieser Korrosion sind zwei Einkerbungen im Schienenfuss, wenige Zentimeter vom Ende entfernt, nur undeutlich erkennbar. Sie dienten der Befestigung der Schiene auf der Stossschwelle, um die Längsverschiebung des Stosses zu verhindern.

Während die Laschen runde, wahrscheinlich gebohrte Löcher aufweisen, sind im Schienensteg ovale Löcher eingestanz, die eine gegenseitige Längsverschiebung der Schienen am Stoss erlauben (Abb. 8). Auch Schiene 2 ist aus Schweisseisen gewalzt und weist im Querschnitt einen hohen Anteil an Schlackeneinschlüssen auf. Eine etwa 20 Zentimeter lange Probe weist einen durchgehenden klaffenden Längsriss im Schienenkopf entlang eines solchen Schlackeneinschlusses auf, wie er

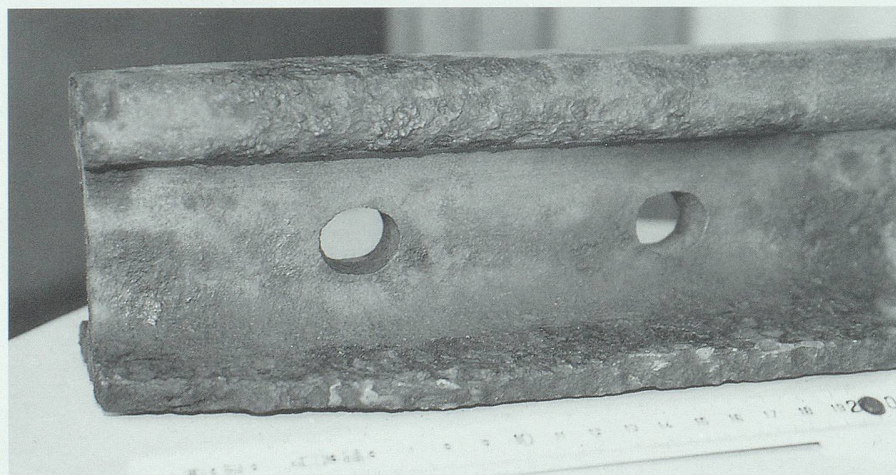
Abb. 8. Schienenende mit ovalen Löchern (Schiene 2).

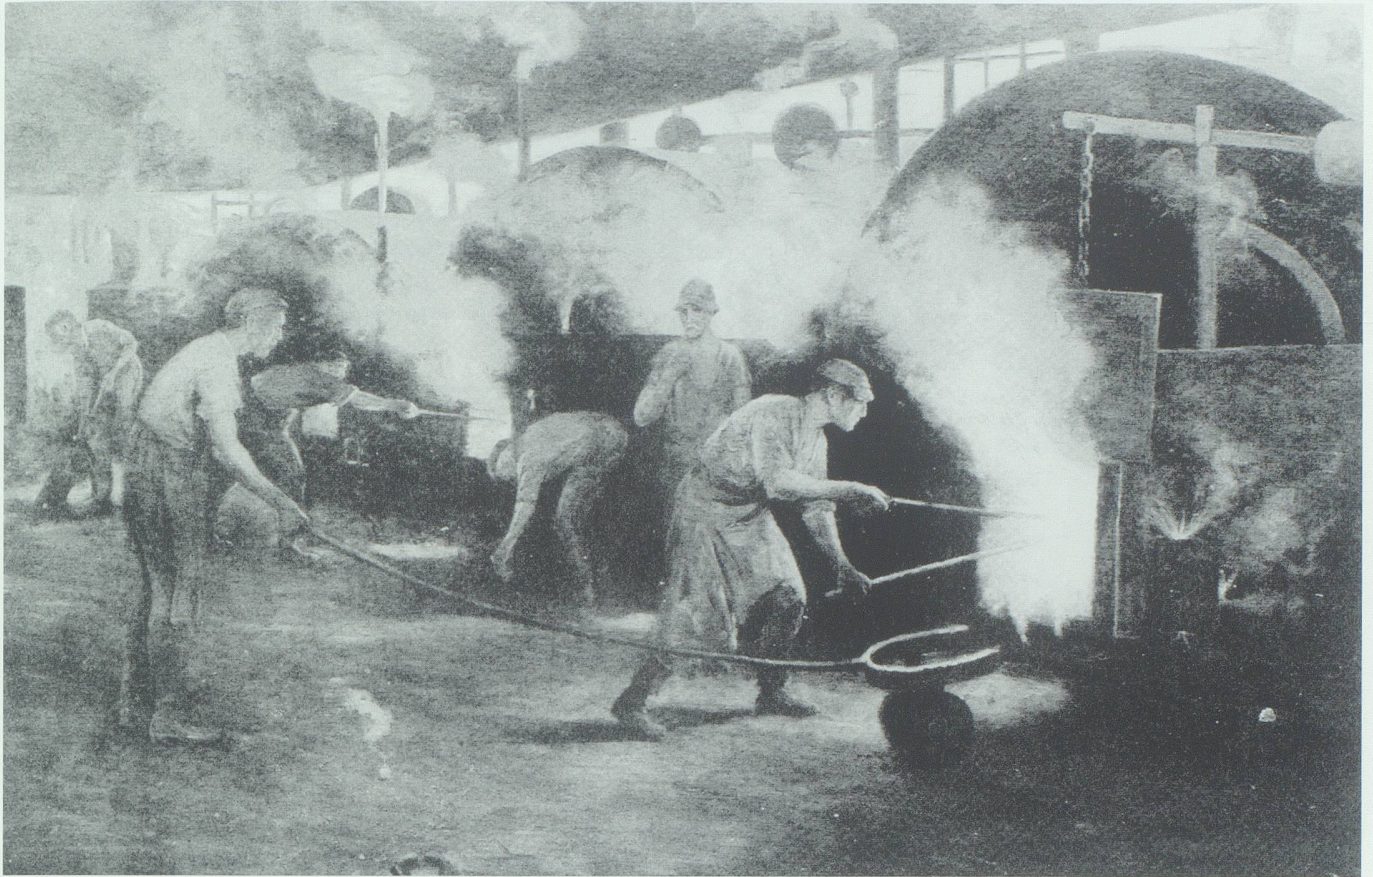
**Abb. 16. Der Puddler zieht einen Klumpen Schweisseisen aus dem Puddlingofen. Sein Gehilfe wird das glühende Metall mit dem Transportwagen zum Auswalzen bringen. Bild im Welsh Industrial and Maritime Museum.**

Das Material, aus dem die hier beschriebenen Schienen hergestellt sind, wird als Schmiede- oder Schweisseisen bezeichnet. Es wird seit über hundert Jahren nicht mehr in nennenswerten Mengen hergestellt, da es durch den in flüssiger Form gewonnenen Stahl verdrängt wurde. Die Herstellung qualitativ genügender Eisenbahnschienen war eine der grössten Herausforderungen der Eisenindustrie des 19. Jahrhunderts. Einerseits waren sie Massenprodukt und standen unter Preis- und Konkurrenzdruck, andererseits hing der sichere Betrieb der Bahnen von ihrer Qualität und Dauerhaftigkeit ab. In der hier folgenden Darstellung fällt auf, wie viel nicht automatisierbare, von Handwerkern zu leistende Facharbeit in der damaligen Eisenherstellung steckt. Der so genannte Puddlingprozess, mit dem aus Gusseisen schmiedbares Eisen hergestellt wurde, bildete um die Mitte des 19. Jahrhunderts das Nadelöhr, das die Eisenproduktion begrenzte. Er bestand darin, dass in einem mit Kohle gefeuerten Flammofen eine Schmelze von kohlenstoffhaltigem Roheisen durch Umrühren (puddling) mit einem Schürhaken gefrischt (vom Kohlenstoff befreit) wurde. Dieser Prozess war sehr arbeitsintensiv, verlangte vom Puddler grosses Können und lieferte Schmiedeeisen in Klumpen (Luppen) von 50 bis 150 Kilogramm, die dann unter dem Hammer und mit Walzen von Schlacke befreit wurden. Wurde Eisen in grösseren Dimensionen benötigt, musste es aus mehreren Klumpen zusammengeschmiedet (geschweisst) werden; von daher rührt die Bezeichnung Schweisseisen. Auch liess sich die im Innern vorhandene Schlacke in einem Walzdurchgang nicht vollständig entfernen. Nach dem ersten Auswalzen zeigte der Eisenbarren noch eine raue Oberfläche und ausgerissene Kanten. Nun konnte er in Stücke geschnitten werden,
