«Die Strasse ze machen»: zur Wiederherstellung der alten Schollbergstrasse

Topografie, Archäologie, Baugeschichte

Maja Widmer

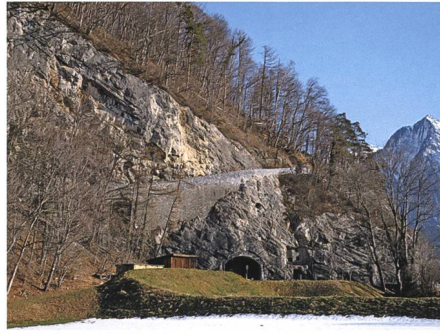
Abb. 6: Entlang der grossen Hohwand steigt die Strasse steil an.

Festungsbau auf einer Länge von gut 30 Metern unterbrochen. Zwischen den Buchen schimmert nun bereits die bekannteste und markanteste Stelle durch: die grosse Hohwand (Abb. 6, 7). Geradlinig führt die Strasse direkt auf die Hohwand zu, um dann in einer fast rechtwinkligen Kurve nach rechts entlang der Felswand anzusteigen. In der Hohwand wird das Trassee durch eine hohe Mauer mit einem markanten Brückenbogen in der Mitte gestützt. Der bergseitige Felsen ist zu einer Halb-galerie ausgehöhlt (Abb. 8).

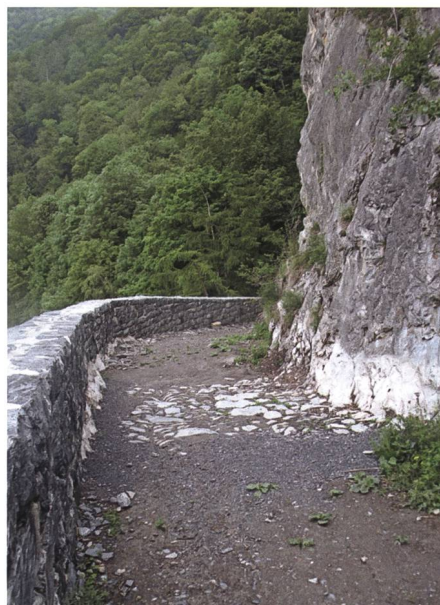
Abb. 9: Die Kurve unmittelbar nach der grossen Hohwand, Blick Richtung Sargans. Das Strassentrassee ist links durch eine Brüstungsmauer, rechts durch die Felswand begrenzt. Foto Maja Widmer, Sargans

Entlang der Felswand ist der Weg nur knapp 1,5 Meter breit und biegt am Ende der Hohwand in einer scharfen Kurve der Hangkante entlang Richtung Trübbach (Abb. 9). Abermals ist im Gelände eine Ausweichstelle sichtbar, denn auch die Hohwand war nur ein-spurig befahrbar. Das folgende Wegstück bis zur nächsten Ausweichstelle

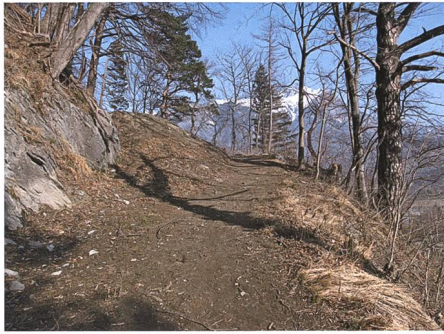
Abb. 10: Kurz vor der Kuppe nach dem steilsten Strassenstück. Die Ausweichstelle ist zur Hälfte von einem Schuttkegel überdeckt. Foto Maja Widmer, Sargans

vor einer Kuppe ist ausgesprochen steil (Abb. 10). Nach der Kuppe bricht der historische Weg ab: Im 19. Jahrhundert wurde hier nach der Eröffnung der Kantonsstrasse ein Steinbruch in Betrieb genommen. An dieser Stelle wurde ein neuer Stahlsteg eingebaut. Danach führt das Trassee der alten Strasse entlang dem felsigen Hang relativ flach weiter. Der tiefe Einschnitt, der durch die Festungsbauten des 20. Jahrhunderts entstanden ist, wurde wieder aufgefüllt.⁶ Verschüttete Reste von talseitigen Trockenmauern weisen auch im weiteren Verlauf darauf hin, dass der Weg vor dem Abrutschen im steilen Gelände gesichert werden musste.

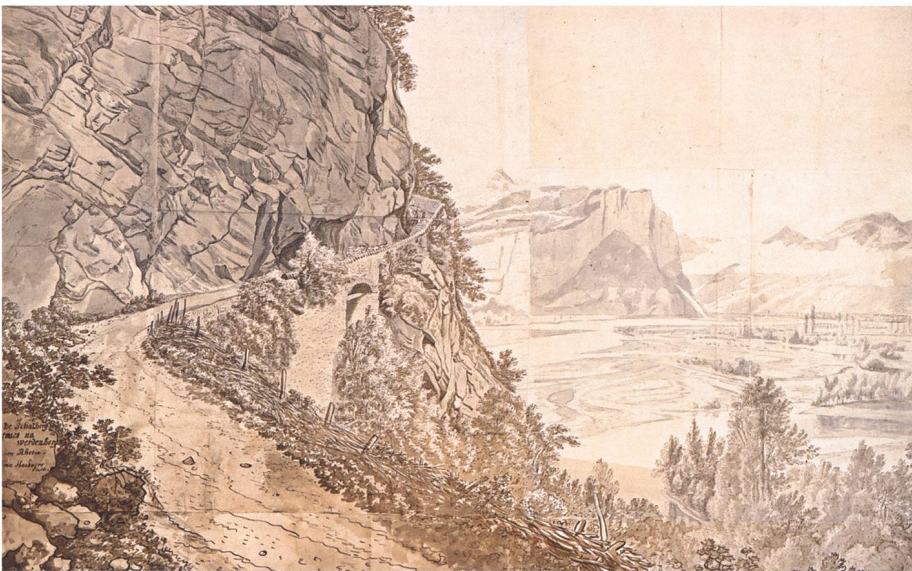
Abb. 13: Jan Hackaerts Zeichnung ist die älteste bildliche Darstellung der Hohwand. Sie ist ein wichtiger Anhaltspunkt zum Aussehen der historischen Strasse in der Zeit um 1655. Aus Hackaert 1981

vor allem detailreicher ist das Bild mit der grossen Hohwand (Abb. 13). Die Signatur auf einem Felsbrocken im linken Bildvordergrund, «De Schalberg Weg na Werdenberg in Rhetia, Jan Hackaert fecit», weist die Wegrichtung von Sargans nach Trübbach aus. Ein mit Kies oder Schotter belegter Weg führt auf die Felswand zu, biegt dann nahezu

rechtwinklig ab und verläuft über einen Brückenbogen entlang der Wand zu einer Felsnase. Dort verschwindet die Strasse in einer Biegung aus dem Blickfeld. Neben der Wegführung sind aus Hackaerts Zeichnung einige wichtige strassentechnische Details fassbar: Talseitig begrenzt wird der ungefährliche vordere Teil der Strasse mit einem

geflochtenen Holzzaun. Entlang des Felsens hingegen schützt eine hohe Brüstungsmauer vor dem Abgrund. Grosse, hochkant aufgestellte Bruchsteine (sogenannte Rollschicht) bilden die Mauerkrone. Die abschüssige Stelle konnte mit zwei Massnahmen befahrbar gemacht werden: Einerseits diente ein Brückenbogen dazu, die Strasse

über den Felsen zu verbreitern, anderseits schuf man bergseitig durch das Aushöhlen des Felsens zu einer Art Halbgalerie zusätzlichen Raum. Im Bereich der zweiten Kurve scheint der Weg ausgesprochen steil zu sein und ist mit einer Pflasterung versehen. Der Verlauf des dargestellten Wegstücks ist heute praktisch identisch erhalten, der

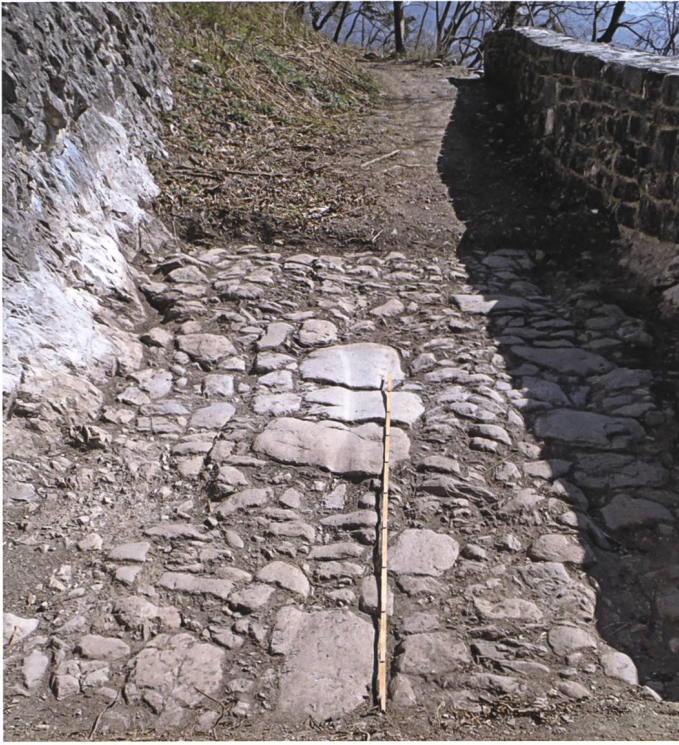
Abb. 16 (oben): Der Brückenbogen an der grossen Hohwand. Das Gewölbe (1) ist die älteste Struktur, die Mauer links davon (2) ist gleichzeitig oder etwas jünger, die Mauer rechts (3) stammt aus dem 20. Jahrhundert, ebenso die Mauer links oben (4, ausserhalb des Bildes). Foto Cornel Doswald, Zürich

Kernstück der strassenbautechnischen Schlüsselstelle an der grossen Hohwand ist der steinerne Brückenbogen. Steht man frontal vor dem Bogen am Fuss der Mauer, so sind heute folgende Elemente sichtbar (Abb. 16): Das Gewölbe mit Widerlagern, eine Mauer links und eine Mauer rechts davon, die Brüstungsmauern entlang der ehemaligen Fahrbahn und ein kleines Stück Mauer mit Stahlankern und Zementverputz. Letzteres stammt aus der Festungszeit und war vor der 2012 ausgeführten Instandsetzung das jüngste Element.

Aus einer älteren Bauphase stammt die Mauer links des Bogens. Eine Mauer an dieser Stelle ist auf Hackaerts Abbildung bereits zu sehen, im «Kösten-devis» von 1791 wird hierfür auch eine Reparatur erwähnt. Unklar ist ferner die Entstehungszeit des Brückengewölbes; es muss aber nach dem archäologischen Befund zu den ältesten Bauelementen in der Hohwand gehören.

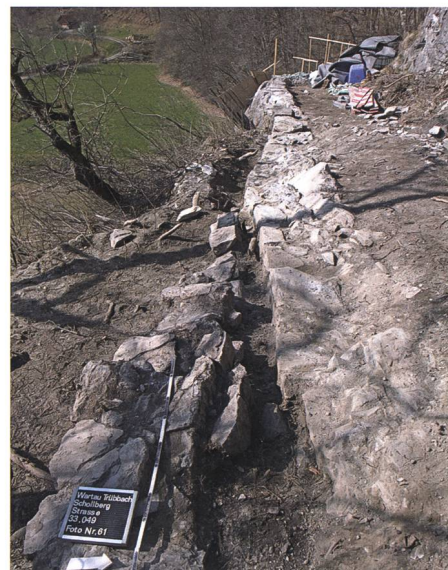
Abb. 20: Die nachträgliche Verbreiterung der Brüstungsmauer. Im Hintergrund verschwindet die Schollbergstrasse Richtung Hohwand und Sargans.

Winkel läuft diese schräg zur ersten Mauer nach Norden, wobei sich der Abstand zwischen den beiden Mauern stetig vergrössert (Abb. 20). Die Strassenpflasterung bedeckt die erste Mauer und schliesst an die zweite Mauer an: Eindeutig ist damit der Befund an der Hohwand bestätigt, wonach die Pflasterung aus flachen, abgefahrenen Steinen mit Karrenspur anlässlich der Strassenverbreiterung erstellt wurde. Diese war im Bereich der Kurve nicht realisierbar, da die natürlichen Gegebenheiten keinen Raum dazu boten. So wurde auf dem alten Trasse lediglich die Fahrbahn erneuert und allenfalls bergseitig etwas Felsen ausgesprengt.
