# «Die Strasse ze machen»: zur Wiederherstellung der alten Schollbergstrasse

Topografie, Archäologie, Baugeschichte

Maja Widmer

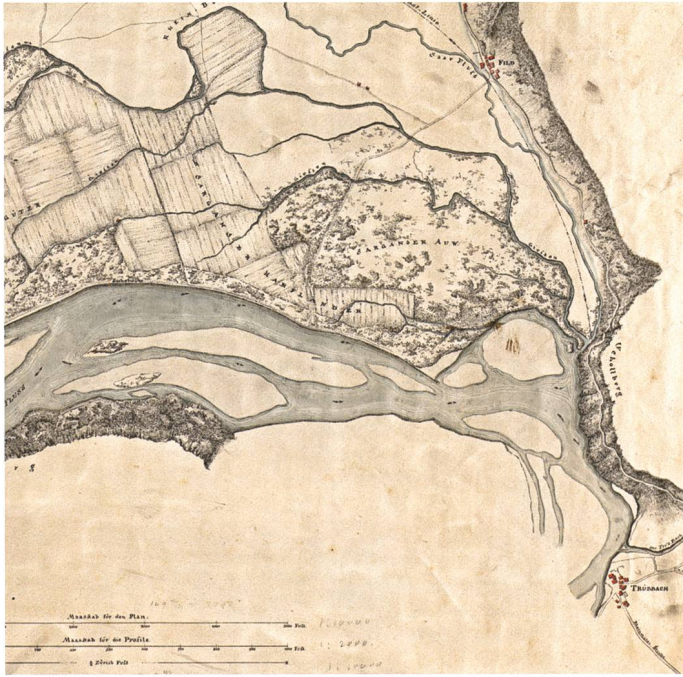
**Abb. 3: Der Ausschnitt aus dem «Plan der Rhein Ebene zwischen Ragaz und dem Schollberg [...]», 1818, des Ingenieurs Heinrich Pestalozzi zeigt rechts den Verlauf der alten Schollbergstrasse und eindrücklich, wie der Rhein sich in seinem breiten Flussbett den Weg an den Fuss des Schollbergs sucht.** Zentralbibliothek Zürich

Anschaulich gezeigt wird die Situation in der ebenfalls 1818 erschienenen topografischen Karte des Ingenieurs Heinrich Pestalozzi<sup>2</sup> (Abb. 3): Sie zeigt noch den Verlauf der alten Schollbergstrasse. Interessant ist aber auch die Detaillierung des Rheinlaufs. Ins Auge sticht der weitverzweigte und mäandrierende Rhein mit seinem breiten Flussbett. Das Ufer des Rheins, die Mündungsbereiche von Giessen und Saar sowie die Flur «Sarganser Au» sind mit dichtem Buschwerk bewachsen. Rheinaufwärts befinden sich Äcker, die über Feldwege aus Ragaz, Mels und Sargans erschlossen werden. Auch dem linken Ufer entlang führt ein kleiner Weg. Die Schollbergstrasse verläuft über der Talebene in etwas dichter Vegetation.

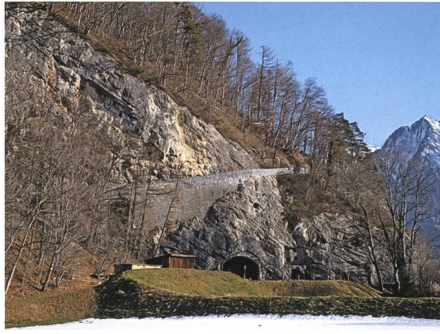
**Abb. 6: Entlang der grossen Hohwand steigt die Strasse steil an.**

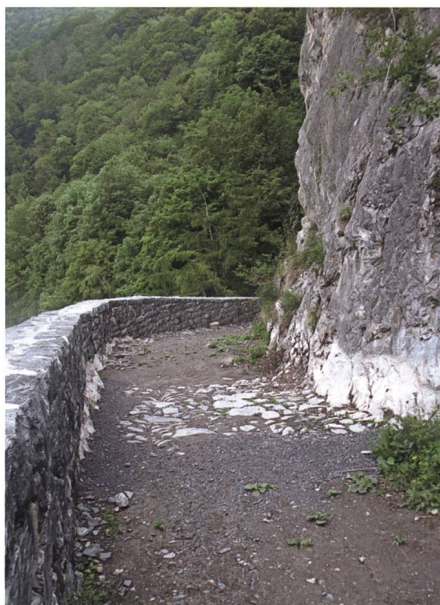
**Abb. 9: Die Kurve unmittelbar nach der grossen Hohwand, Blick Richtung Sargans. Das Strassentrassee ist links durch eine Brüstungsmauer, rechts durch die Felswand begrenzt.** Foto Maja Widmer, Sargans

Entlang der Felswand ist der Weg nur knapp 1,5 Meter breit und biegt am Ende der Hohwand in einer scharfen Kurve der Hangkante entlang Richtung Trübbach (Abb. 9). Abermals ist im Gelände eine Ausweichstelle sichtbar, denn auch die Hohwand war nur ein-spurig befahrbar. Das folgende Weg-stück bis zur nächsten Ausweichstelle

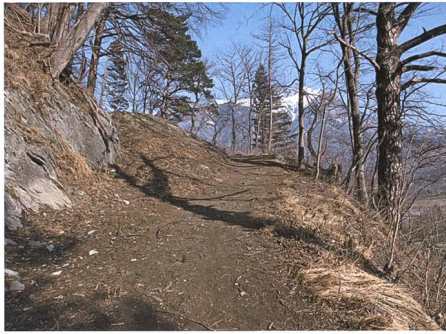
**Abb. 10: Kurz vor der Kuppe nach dem steilsten Strassenstück. Die Ausweichstelle ist zur Hälfte von einem Schuttkegel überdeckt.** Foto Maja Widmer, Sargans

vor einer Kuppe ist ausgesprochen steil (Abb. 10). Nach der Kuppe bricht der historische Weg ab: Im 19. Jahrhundert wurde hier nach der Eröffnung der Kantonsstrasse ein Steinbruch in Betrieb genommen. An dieser Stelle wurde ein neuer Stahlsteg eingebaut. Danach führt das Trassee der alten Strasse entlang dem felsigen Hang relativ flach weiter. Der tiefe Einschnitt, der durch die Festungsbauten des 20. Jahrhunderts entstanden ist, wurde wieder aufgefüllt.<sup>6</sup> Verschüttete Reste von talseitigen Trockenmauern weisen auch im weiteren Verlauf darauf hin, dass der Weg vor dem Abrutschen im steilen Gelände gesichert werden musste.

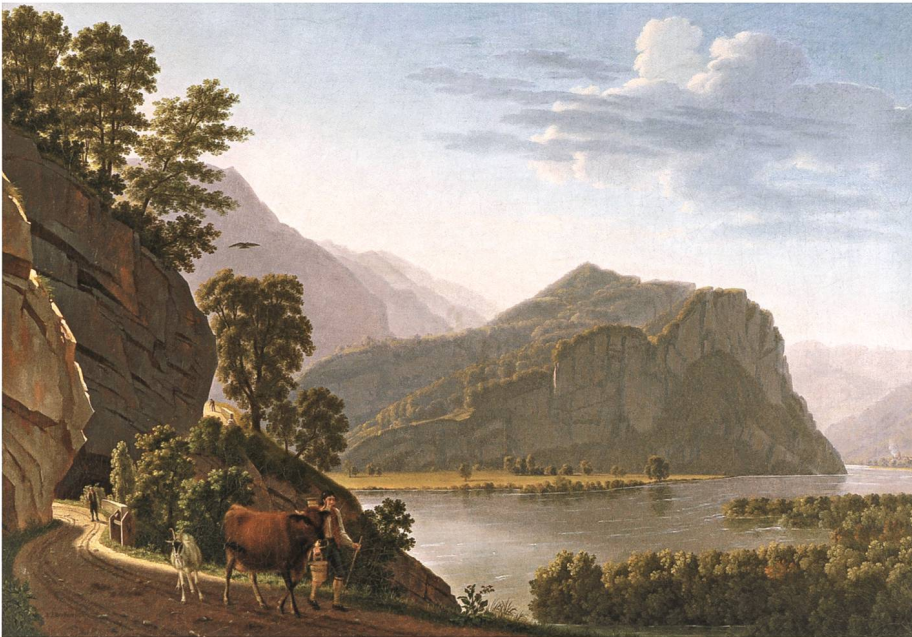
**Abb. 12: Der Blick auf das Ellhorn und den breiten Rhein. Kurz vor der Hohwand. Johann Jakob Biedermann, um 1827.** Liechtensteinisches Landesmuseum, Vaduz

Auch auf einem Bild des Landschaftsmalers Johann Jakob Biedermann ist ein Abschnitt der Schollbergstrasse zu sehen (Abb. 12). Es zeigt den Rhein und einen kleinen Teil der Strasse kurz vor der Hohwand. Entsprechend Biedermanns Absicht, in erster

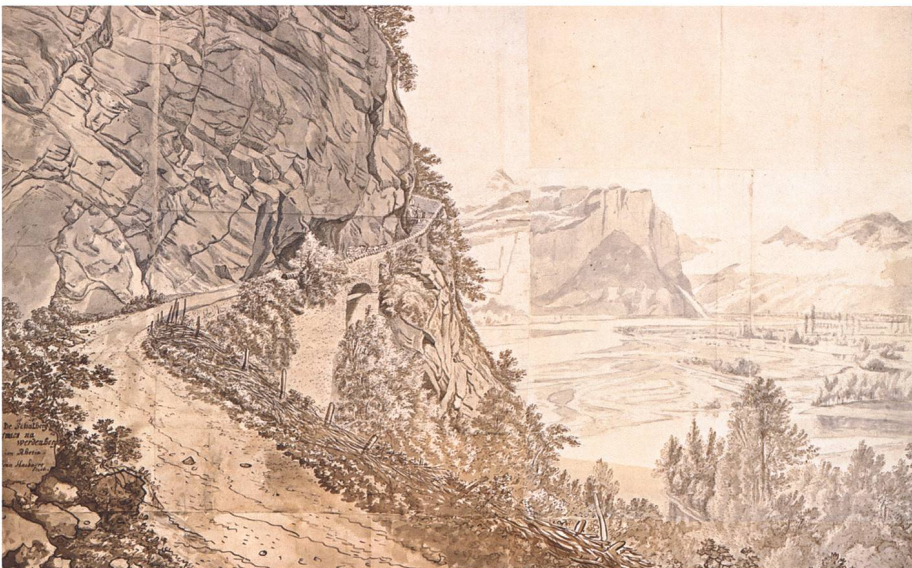
**Abb. 13: Jan Hackaerts Zeichnung ist die älteste bildliche Darstellung der Hohwand. Sie ist ein wichtiger Anhaltspunkt zum Aussehen der historischen Strasse in der Zeit um 1655.** Aus Hackaert 1981

vor allem detailreicher ist das Bild mit der grossen Hohwand (Abb. 13). Die Signatur auf einem Felsbrocken im linken Bildvordergrund, «De Schalberg Weg na Werdenberg in Rhetia, Jan Hackaert fecit», weist die Wegrichtung von Sargans nach Trübbach aus. Ein mit Kies oder Schotter belegter Weg führt auf die Felswand zu, biegt dann nahezu

rechtwinklig ab und verläuft über einen Brückenbogen entlang der Wand zu einer Felsnase. Dort verschwindet die Strasse in einer Biegung aus dem Blickfeld. Neben der Wegführung sind aus Hackaerts Zeichnung einige wichtige strassentechnische Details fassbar: Talseitig begrenzt wird der ungefährliche vordere Teil der Strasse mit einem

geflochtenen Holzzaun. Entlang des Felsens hingegen schützt eine hohe Brüstungsmauer vor dem Abgrund. Grosse, hochkant aufgestellte Bruchsteine (sogenannte Rollschicht) bilden die Mauerkrone. Die abschüssige Stelle konnte mit zwei Massnahmen befahrbar gemacht werden: Einerseits diente ein Brückenbogen dazu, die Strasse

über den Felsen zu verbreitern, anderseits schuf man bergseitig durch das Aushöhlen des Felsens zu einer Art Halbgalerie zusätzlichen Raum. Im Bereich der zweiten Kurve scheint der Weg ausgesprochen steil zu sein und ist mit einer Pflasterung versehen. Der Verlauf des dargestellten Wegstücks ist heute praktisch identisch erhalten, der

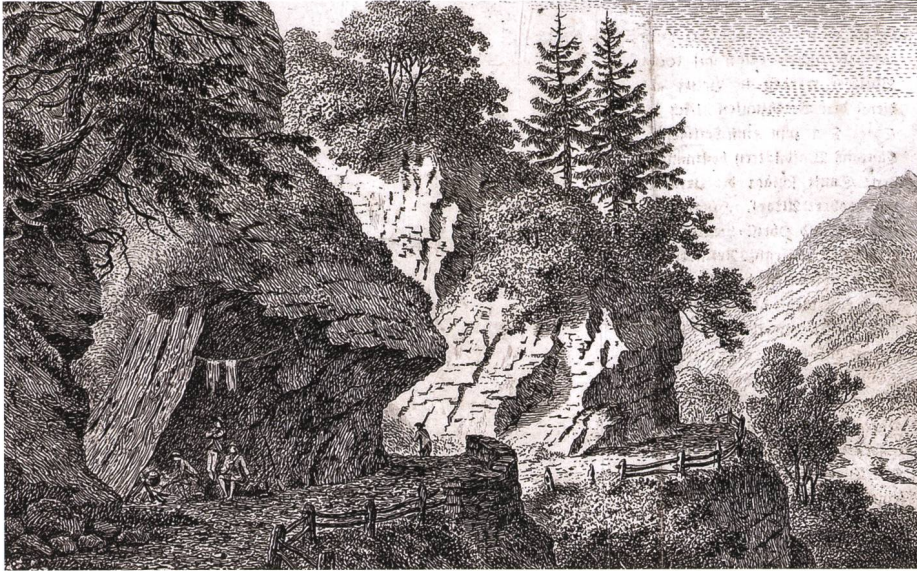
**Abb. 14: Militärischer Strassenposten vor der kleinen Hohwand. Radierung von Ludwig Hess, kurz vor 1800.** Liechtensteinisches Landesmuseum, Vaduz

Rund 150 Jahre jünger ist eine Darstellung, die Ludwig Hess (1760–1800) vor 1800 anfertigte (Abb. 14). Ludwig Hess gilt als Wegbereiter der topografischen Alpenmalerei. Er fertigte Veduten, Radierungen und idealisierte Landschaftsbilder an.<sup>9</sup> Seine Radierung von der Schollbergstrasse zeigt einen Ausschnitt der Strasse im Bereich des heutigen kleinen Steinbruchs, also eines verlorenen Wegstücks. Der bergseitige Felsen ist überhängend ausgehöhlt, das Strassentrassée verläuft auf einem breiten Felsband. Wiederum fällt talseitig das Gelände steil zum Rhein ab. Der Wegbefestigung dienen gewöhnliche Holzzäune, nur ein kurzes Stück ist mit einer Mauer gesichert. Der Weg scheint breit genug zu sein für das Passieren von zwei Gespannen und verläuft praktisch eben.

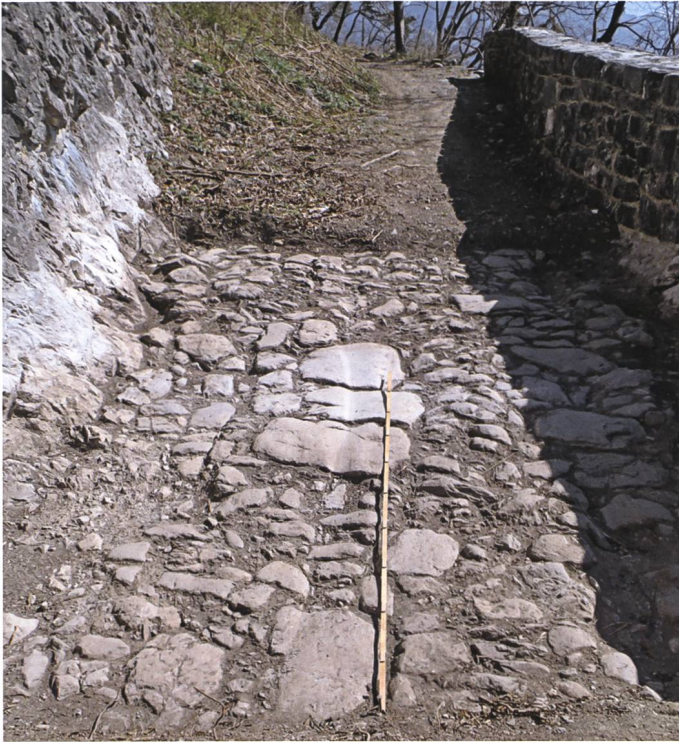
**Abb. 16 (oben):** Der Brückenbogen an der grossen Hohwand. Das Gewölbe (1) ist die älteste Struktur, die Mauer links davon (2) ist gleichzeitig oder etwas jünger, die Mauer rechts (3) stammt aus dem 20. Jahrhundert, ebenso die Mauer links oben (4, ausserhalb des Bildes). Foto Cornel Doswald, Zürich

Kernstück der strassenbautechnischen Schlüsselstelle an der grossen Hohwand ist der steinerne Brückenbogen. Steht man frontal vor dem Bogen am Fuss der Mauer, so sind heute folgende Elemente sichtbar (Abb. 16): Das Gewölbe mit Widerlagern, eine Mauer links und eine Mauer rechts davon, die Brüstungsmauern entlang der ehemaligen Fahrbahn und ein kleines Stück Mauer mit Stahlankern und Zementverputz. Letzteres stammt aus der Festungszeit und war vor der 2012 ausgeführten Instandsetzung das jüngste Element.

Das Mauerwerk rechts des Bogens fehlt auf Hackaerts Bild sowie in einem Aquarell Ludwig Rohbocks von 1850 (Abb. 17). Demzufolge wurde dieses Mauerelement erst nach der Mitte des 19. Jahrhunderts hochgezogen. Vorstellbar wäre ein Zusammenhang mit dem Festungsbau um 1938, liegt doch

Aus einer älteren Bauphase stammt die Mauer links des Bogens. Eine Mauer an dieser Stelle ist auf Hackaerts Abbildung bereits zu sehen, im «Kösten-devis» von 1791 wird hierfür auch eine Reparatur erwähnt. Unklar ist ferner die Entstehungszeit des Brückengewölbes; es muss aber nach dem archäologischen Befund zu den ältesten Bauelementen in der Hohwand gehören.

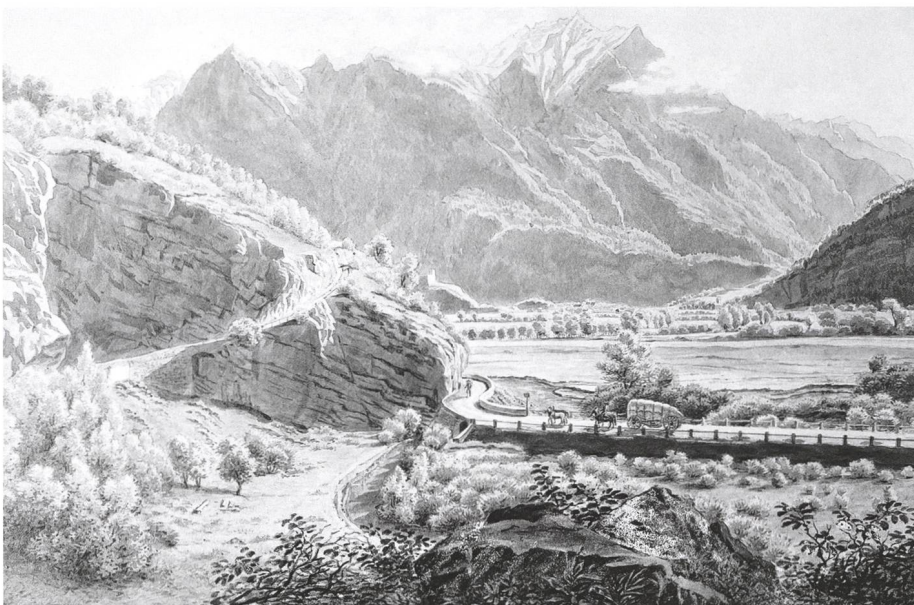
**Abb. 17:** Die Passage in der Hohwand um 1850. In der Talebene verläuft die 1822 erbaute Kantonsstrasse. Stich von Ludwig Rohbock um 1850. Staatsarchiv St.Gallen, ZOB 5/1.2

ein Magazinstollen unterhalb der Hohwand im Felsen. In den militärischen Akten fehlen jedoch jegliche Hinweise darauf.<sup>10</sup> So lässt sich lediglich annehmen, dass die Mauer nach dem Abbruch des hervorspringenden Felsens zur Sicherung des Weges oder der darunterliegenden Festungsbauten hochgezogen wurde. Bemerkenswert ist aber auch hier das handwerklich perfekt ausgeführte Bruchsteinmauerwerk.

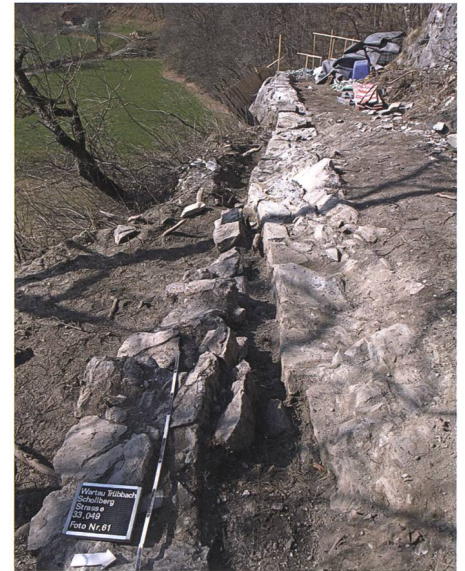
**Abb. 20: Die nachträgliche Verbreiterung der Brüstungsmauer. Im Hintergrund verschwindet die Schollbergstrasse Richtung Hohwand und Sargans.**

Winkel läuft diese schräg zur ersten Mauer nach Norden, wobei sich der Abstand zwischen den beiden Mauern stetig vergrössert (Abb. 20). Die Strassenpflasterung bedeckt die erste Mauer und schliesst an die zweite Mauer an: Eindeutig ist damit der Befund an der Hohwand bestätigt, wonach die Pflasterung aus flachen, abgefahrenen Steinen mit Karrenspur anlässlich der Strassenverbreiterung erstellt wurde. Diese war im Bereich der Kurve nicht realisierbar, da die natürlichen Gegebenheiten keinen Raum dazu boten. So wurde auf dem alten Trasse lediglich die Fahrbahn erneuert und allenfalls bergseitig etwas Felsen ausgesprengt.
