Artikel: Baugrunduntersuchungen und erdbauliche Erfahrungen beim Bau des Etzelwerkes
Autor: Hürzeler, H.
DOI: <https://doi.org/10.5169/seals-922169>

Baugrunduntersuchungen und erdbauliche Erfahrungen

beim Bau des Etzelwerkes Von Dipl.-Ing. H. Hürzeler, Pfäffikon (Schwyz)

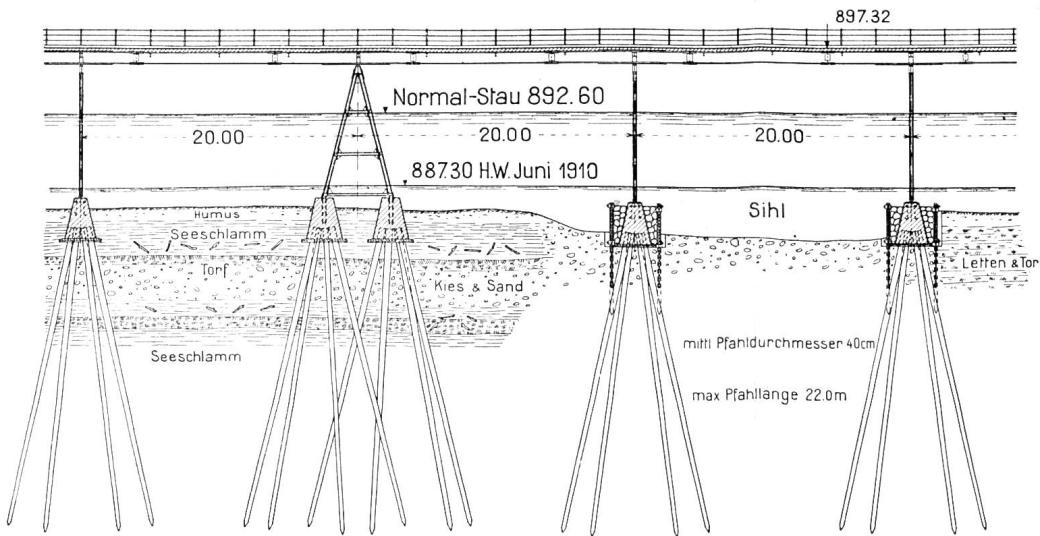
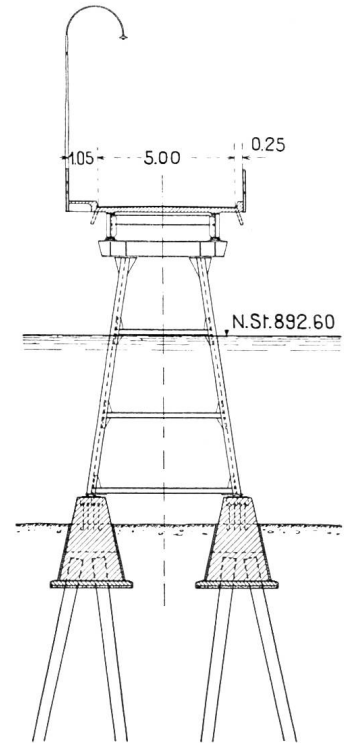
Abb. 68 Steinbach-Viadukt. Ansicht der Brücke: Maßstab 1:3000. Längenschnitt: Maßstab 1:1200. Querschnitt: Maßstab 1:1200.

Die konstruktive Gestaltung der *Viadukte* zeigt Abb. 68 am Beispiel des Steinbacher Viaduktes. Beide Viadukte sind als durchlaufende Träger über Gruppen von je 7 Feldern von 20 (Steinbach) bzw. 25 (Willerzell) m Spannweite gebaut; die Eisenbetonfahrbahnplatte mit Gussasphaltbelag liegt im Verbund auf den Walzprofil = Längs- und Querträgern. Die Füsse der stählernen Pendel- und Standjoche ruhen einzeln auf Eisenbetonsockeln, die mit Holzpfählen durch die nicht tragfähigen, bis 10 m mächtigen Torfschichten in den Seeschlamm schwebend fundiert sind. Betonpfähle kamen in dem bis 80 mg/l aggressive Kohlensäure enthaltenden Grundwasser nicht in Frage. Pro Sockel waren 6—8 Pfähle erforderlich; die maximale Pfahllänge erreichte 27,50 m bei einem Kopfdurchmesser von 56 cm. Total wurden gerammt beim Steinbacher Viadukt 391 Pfähle mit 8000 m und beim Willerzeller Viadukt 629 Pfähle mit 13 680 m Gesamtlänge.

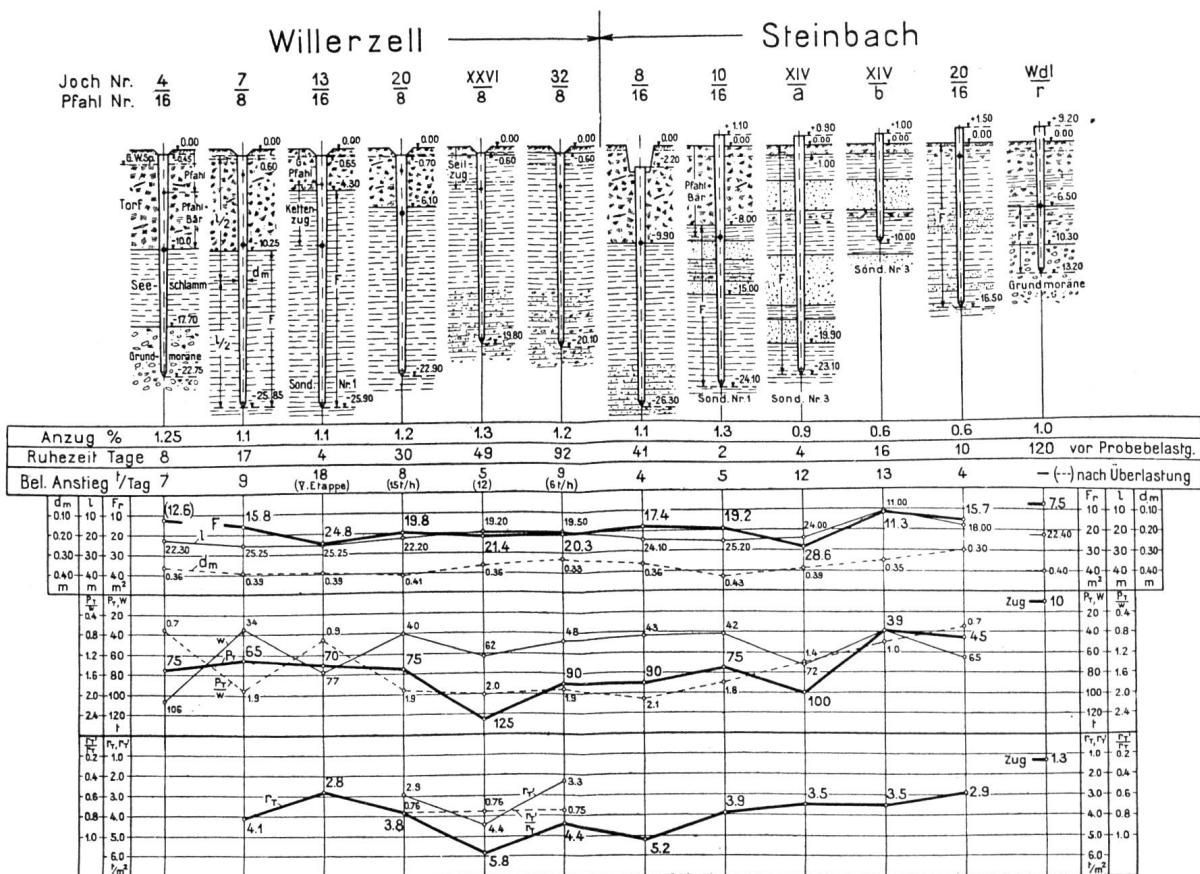
Abb. 69 Viadukte. Probelastungen 1935.

Nach diesem Programm wurden bei beiden Viadukten je sechs Probelastungen ausgeführt, deren Ergebnisse in Abb. 69 zusammengestellt sind. In der obersten Reihe sind die Pfähle in verzerrtem Massstabe und die Bodenschichten gezeichnet. Unter jedem Pfahl sind seine Abmessungen und die Ergebnisse seiner Probelastung aufgetragen und die entsprechenden Werte durch Linienzüge verbunden. Die Längen der Probepfähle schwanken zwischen 11,00 und 25,25 m, die mittleren Durchmesser zwischen 30 und 43 cm und die tragenden Pfahlmantelflächen

zwischen 11,3 und 28,6 m². Im zweiten Diagrammstreifen verbindet die dick ausgezogene Linie die Tragfähigkeiten P_T , welche zwischen 39 und 125 t liegen; die dünne Linie stellt den Rammwiderstand W , berechnet nach der Stern'schen Formel, und die gestrichelte Linie das Verhältnis dieser beiden Werte dar. Es zeigt sich, dass für die Probepfähle von ungefähr gleicher Länge im Seeschlamm diese Verhältniszahl annähernd konstant ist und $\frac{P_T}{W} = 1.8 - 2.1$ beträgt.

Die aus den Tragfähigkeiten berechneten spezifischen Mantelreibungen liegen zwischen 2,8 und 5,8 t/m² und zwar beim Willerzeller Viadukt im Mittel etwas höher als beim Steinbacher Viadukt.

Interessant ist der Vergleich der beiden Probepfähle XIV/a und b des Steinbacher Viaduktes, die nahe beieinander, also in die gleichen Bodenschichten gerammt wurden. Pfahl a steckt 23,10 m, Pfahl b nur 10,0 m im Boden, dementsprechend beträgt die Tragfähigkeit bei a 100 t, bei b nur 39 t. Die spezifische Mantelreibung ist jedoch für beide Pfähle mit 3,5 t/m² genau die gleiche; ein Zeichen dafür, dass der Reibungswiderstand mit der Tiefe nicht zunimmt.

dass die Tragfähigkeit um etwa 25 % gegenüber der ersten Belastungsprobe sinkt; diese Verhältnisse sind für die drei letzten Probepfähle des Willerzeller Viaduktes dargestellt.

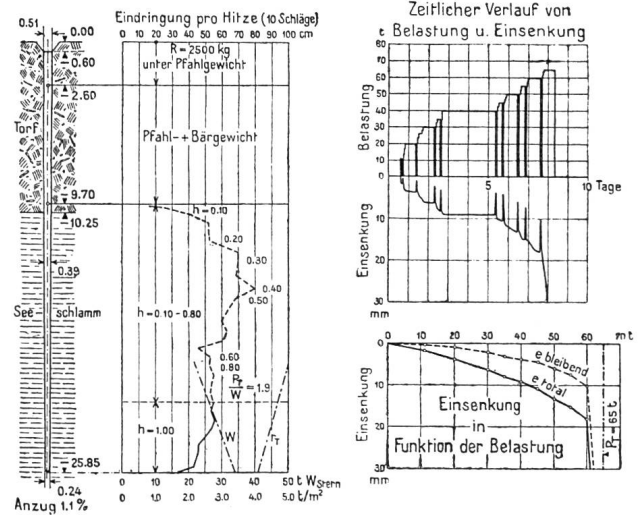
Abb. 71 Willerzeller Viadukt. Probebelastung Job 7/Pfahl 8, Reibungspfahl.

Im Gegensatz zum ersten ist der zweite Probepfahl 7/8 (Abb. 71) ein reiner Reibungspfahl im See-

schlamm. Unter Pfahl- und Bärge wicht sank der Pfahl durch die 10 m starke Torfschicht, das Rammen begann mit Fallhöhen von 10 cm, die Eindringung bei der letzten Hitze mit 1.00 m Fallhöhe betrug noch 33 cm. Berechnet man für die unterste Zone aus dem Rammwiderstand nach Stern und unter der Annahme, dass das aus der Belastungsprobe festgestellte Verhältnis $\frac{P_T}{W} = 1.9$ für diese unterste

Zone konstant sei, die spezifische Mantelreibung r_T , so erhält man mit zunehmender Tiefe abnehmende Werte. Die Belastung wurde wieder stufenweise aufgebracht, der Pfahl nach jeder Stufe entlastet und totale und bleibende Einsenkung gemessen. Ungefähr $\frac{3}{4}$ der elastischen Einsenkungen rühren von der elastischen Verkürzung des Pfahles und nur ungefähr $\frac{1}{4}$ von der elastischen Zusammendrückung des Bodens her, wobei jedoch darauf hinzuweisen ist, dass der Boden in der kurzen Zeit der Pfahlentlastung wohl nicht genügend Zeit hatte, sich vollständig zu erholen. Die Belastungs-Einsenkungslinie besteht aus einem wesentlich flacher verlaufenden Anfangsast als beim vorher gezeigten Uebertra-

gungspfahl, die Linie biegt in einem scharfen Knick zur Tragfähigkeitsgrenze von 65 t um.

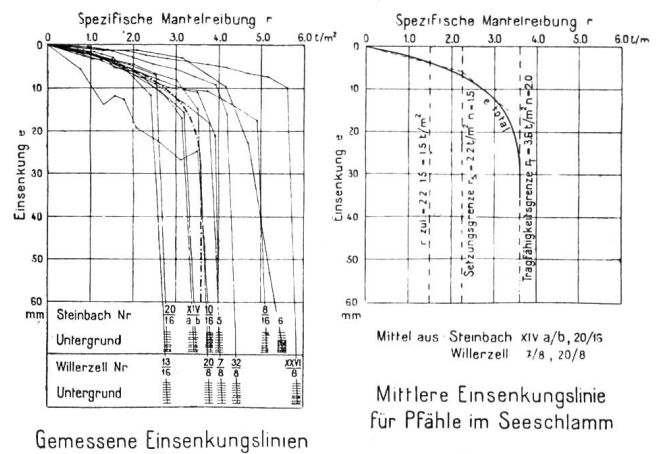
Abb. 73 Via.lukte. Probebelastungen 1935, Einsenkungslinien.

Zeichnet man nun für die Belastungsproben der Reibungspfähle die Einsenkungen in Funktion der spezifischen Mantelreibung auf, so erhält man das erste Diagramm der Abb. 73. Die Einsenkungslinien bedecken einen ziemlich weiten Bereich; wählt man daraus diejenigen von Pfählen in reinem Seeschlamm oder in Seeschlamm mit eingelagerten Sandschichten und darunter wieder diejenigen mit niedriger Tragfähigkeit, so erhält man als mittlere Einsenkungslinie die im zweiten Diagramm gezeichnete Linie, welche man als Grundlage einer vorsichtigen Dimensionierung ansprechen darf.

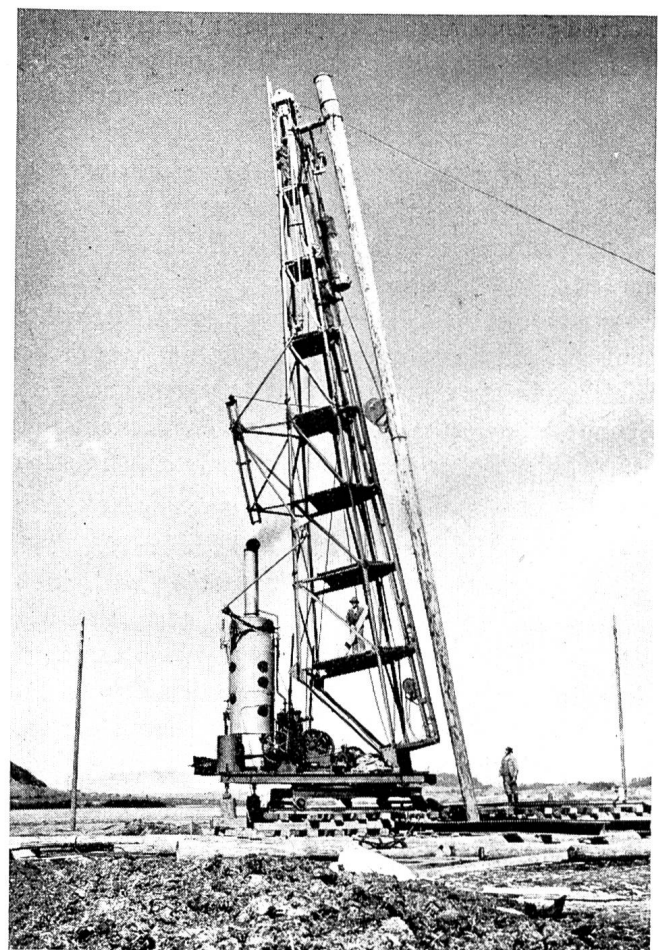
Abb. 74 Steinbach-Viadukt. 28 m langer Fundamentpfahl mit Ramme.

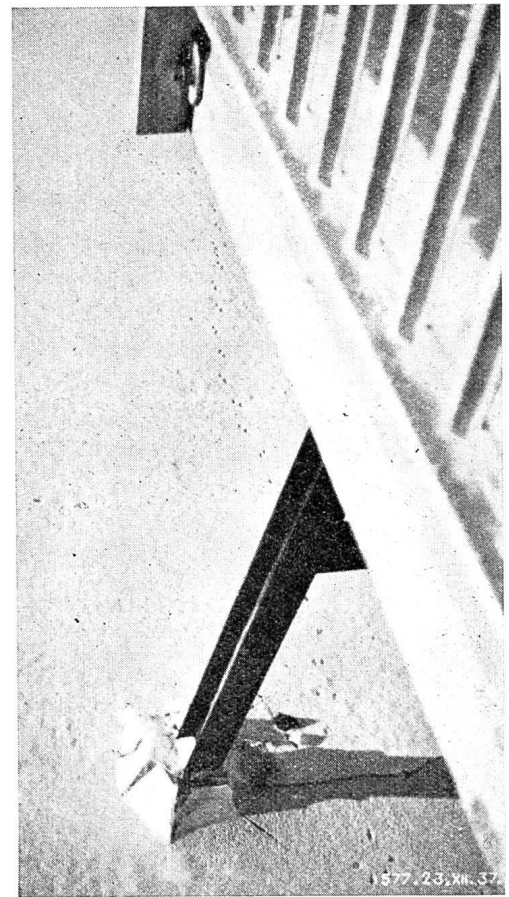
Abb. 78 Steinbach-Viadukt. Platteneis.

Bei beiden Viadukten hat der bis jetzt beobach-
tete Verlauf der Einsenkungen noch keine unzulässi-
gen Spannungen im Ueberbau zur Folge. Eine Schief-
stellung der Joche, herrührend von Eisschub, welche
sich in Höhenunterschieden der flussauf und flussab
gelegenen Niete bemerkbar machen würde, ist bis
jetzt nicht eingetreten. Die Eisdicke betrug Mitte
Februar zirka 50 cm, davon waren zirka 20 cm
klares Platteneis und 30 cm Sulzeis. In den Abbil-
dungen 77 und 78 sieht man, wie die Jochständer
Stulzeis stauen und Platteneis bei sinkendem See
brechen.

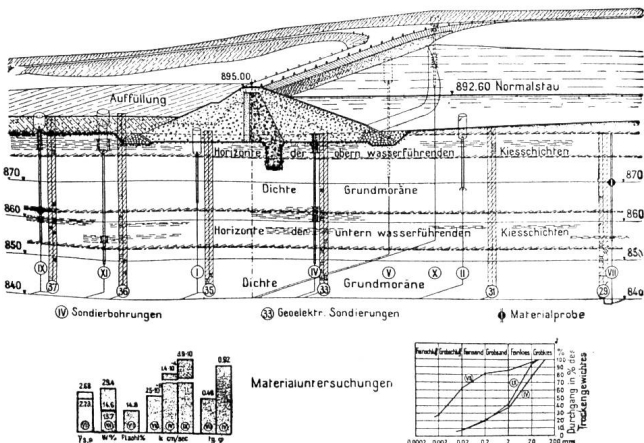
Abb. 80 Hühnermattdamm. Baugrund-Untersuchungen.

Den Bohrkernen wurden verschiedene Proben entnommen und in den Versuchsanstalten Zürich und Berlin untersucht. Einige typische Resultate sind in Abb. 80 zusammengestellt und zwar für eine Probe von Moränelehm aus Bohrloch VII und für zwei Proben aus den oberen und unteren durchlässigen Schichten aus Bohrloch IV bzw. IX. Der Unterschied zwischen dem Moränelehm und den durchlässigen Materialien kommt schon in der Kornverteilung deutlich zum Ausdruck; während beim Moränelehm über 60 % des Trockengewichtes aus Schluff, also aus Körnern unter 0,02 mm bestehen, setzen sich die wenig voneinander abweichenden durchlässigen Materialproben zu 80 % aus Sand und Kies über 0,2 mm zusammen.¹ Die Durchlässigkeit des Moränelehmes ist mit $2,5 \cdot 10^{-8}$ cm sec sehr gering, rund 10 000 mal kleiner als die Durchlässigkeit der

beiden kiesigen Proben, welche ein k von unter sich ungefähr gleicher Grössenordnung, $1,4$ und $3,9 \cdot 10^{-4}$ cm/sec, aufweisen. Das hohe Raumgewicht und der unter der Ausrollgrenze liegende Wassergehalt des Moränelehmes lassen den Schluss zu, dass der Untergrund durch frühere Belastung, wahrscheinlich durch das Gewicht des Gletschers, äusserst stark komprimiert worden ist.

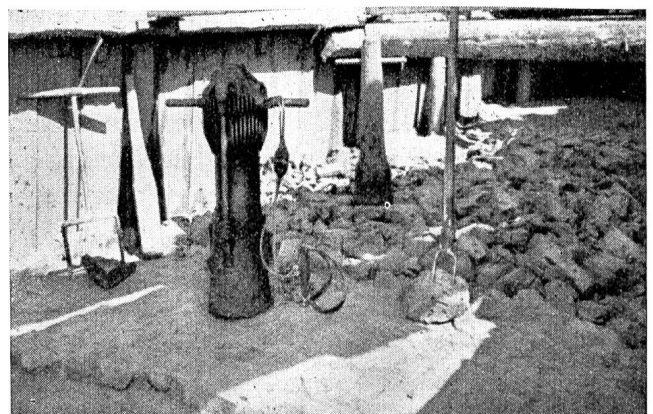
Abb. 83 zeigt die Auffüllung und Verfestigung des Rotenbachlehmes im Fundamentalschlitz des Kernes; die einzelnen, von Hand mit einem besonderen Gerät gestochenen Lehmbrocken lassen deutlich die weiche, gleichmässige Beschaffenheit des Materials erkennen. Verdichtet wurde mit einem 90 kg schweren Explosionsstamper (Demag-Frosch) oder von Hand mit schweren Holzstösseln. Die beim Ziehen der Marciavanti entstehenden Fugen wurden mit einem besonderen, schmalen Stössel vollgestampft.

Abb. 83 Hübnermattdamm. Lehmkern im Schlitz.

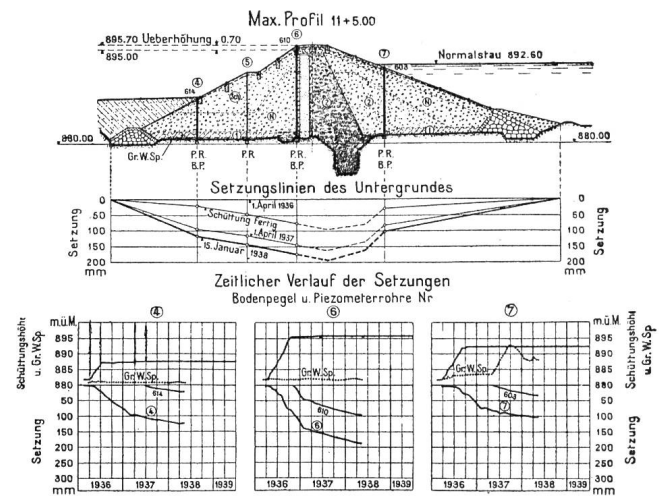
Abb. 87 Hübnermatttamm. Setzungs-Beobachtungen.

Die Setzungen des Untergrundes werden an Bodenpegeln, von denen einige gleichzeitig Piezometerrohre enthalten, in drei Querprofilen des Dammes gemessen; die Ergebnisse für das maximale Querprofil sind in Abb. 87 dargestellt. Die Untergrundsetzungen haben vom Beginn der Schüttung im Frühling bis zur Vollendung im Herbst 1936 und auch

darüber hinaus bis Frühling 1937 rasch zugenommen, sie setzen sich auch heute noch in langsamem Tempo fort. Die grösste Setzung beträgt bis jetzt ca. 200 mm und erreicht damit noch nicht ganz einen Drittel der mit 70 cm ausgeführten Dammüberhöhung. Der unsymmetrische Setzungsverlauf ist wohl auf eine lokale Ungleichmässigkeit des Untergrundes zurückzuführen.

In den untern Diagrammen ist der zeitliche Verlauf der Setzungen der drei Bodenpegel dargestellt; man erkennt, wie die Setzung noch längere Zeit nach Fertigstellung der Schüttung in unvermindertem Tempo zunimmt. Zum Vergleich sind auch die Setzungen der entsprechenden Nivellementpunkte an der Dammoberfläche eingetragen. Sie verlaufen ungefähr parallel mit den Untergrundsetzungen, d.h. die Dammschüttung in sich setzt sich in diesem Profil nicht mehr, ein Zeichen dafür, dass die Verdichtung gut war.

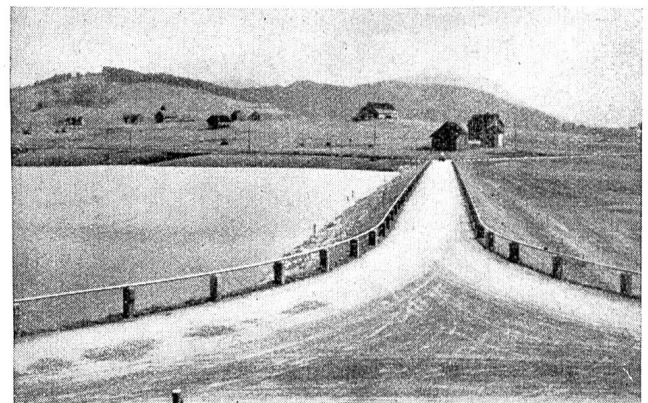
Abb. 88 zeigt eine Aufnahme des fertigen Dammes bei vollem See.

Abb. 88 Hübnermatttamm. Aufnahme bei vollem See, Staukote 892,60.
