## Berghangentwässerungen

**Exkursion in vernässte Gebiete von Giswil-Marlental-Entlebuch, 27.—29. Juni 1946, veranstaltet vom Schweiz. Wasserwirtschaftsverband und der Schweizerischen Vereinigung für Landesplanung**

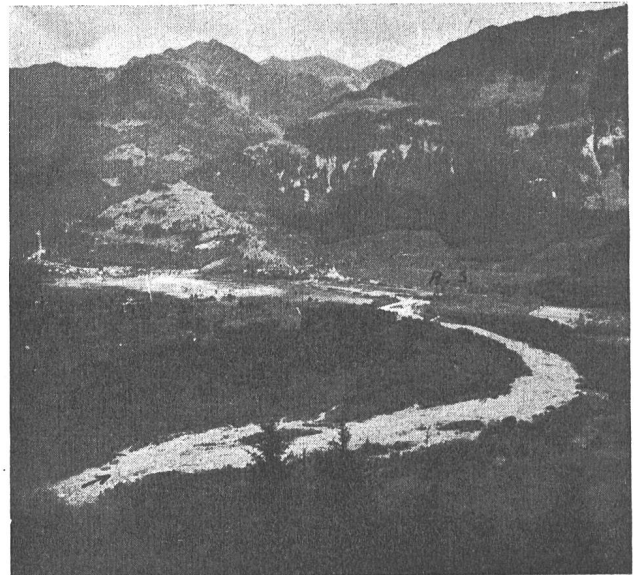
Der Lauibach mündet zusammen mit der kleinen Melchaa auf der weiten, nun meliorierten Schuttbene in das vom Lungernsee her kommende Aawasser (Abb. 3). Durch die Erhöhung des Schuttkegels ist er immer noch eine ständige Gefahrenquelle. Nach den Erläuterungen von Kantonsingenieur Wallimann wurden 2,4 Mio Fr. aufgewendet, die Arbeiten aber seit 1939 wegen des Krieges und des damit verbundenen Arbeitermangels sowie mit Rücksicht auf eine zu erwartende Arbeitslosigkeit nur in stark reduziertem Masse weitergeführt. Der Dorfkern des heutigen Giswil mit Kirche und Bahnstation und der Fraktion Rudenz lehnt sich bei der Ausmündung der kleinen Melchaa an den Berghang, südöstlich der Schuttbene, an.

Abb. 3 Das Mündungsgebiet des Lauiwildbaches mit dem heutigen Giswil im Hintergrund (Mitte). Vordergrund rechts Kleintheil und Fläschwaldrutschung. R. S. = Rudenzersee. Photo Dr. Stauber.

Die durch Rutschungen von durchnässten Uferhängen hervorgerufenen Bachstauungen und deren Durchbrüche mit ihren katastrophalen Folgen und riesigen Geschiebeführungen illustrieren drastisch die im Bericht über die letztjährige Exkursion<sup>3</sup> geschilderten, analogen Erscheinungen im Prätigau. Ein Stau der Landquart oder des Schraubaches mit nachfolgendem Durchbruch würden die Dörfer des ganzen untern Prätigau verwüsten und schwere Verheerungen auch im st. gallischen Rheintal anrichten, während hier der Sarnersee als Vorfluter ein Weitergreifen verhindert (Abb. 3).
