Zeitschrift: Wasser- und Energiewirtschaft = Cours d'eau et énergie
Herausgeber: Schweizerischer Wasserwirtschaftsverband
Band: 41 (1949)
Heft: 12

Zerstörung und Wiederaufbau der Möhne- und Eder-Talsperren (Schluss)

Von Zivilingenieur *Hermann Quast*, VDI, Hagen (Westfalen)

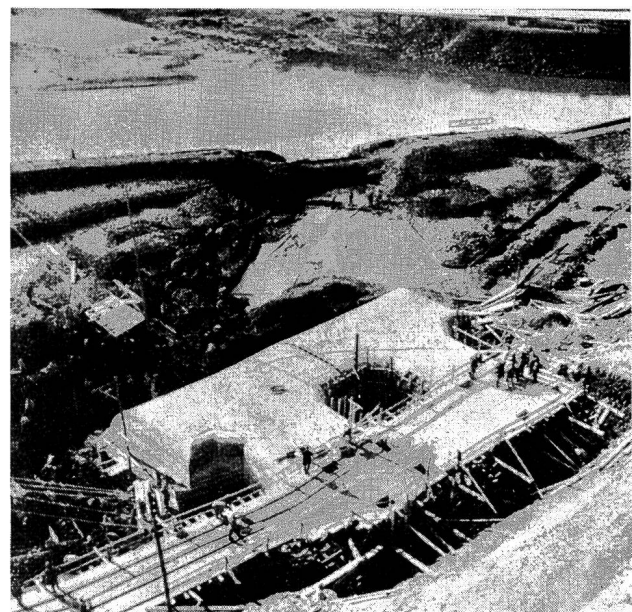
Abb. 16 Schutzbauwerk vor den beiden linksseitigen Grundablässen der Möhne-Staumauer.

5. Zum Schutz der Absperrorgane in den *Grundablässen* wurde ein TT-förmiger Stahlbeton-Schutzkörper vor den Einläufen gebaut, der mit kubischer Armierung versehen war und die direkte Druckeinwirkung auf die Absperrschieber verhinderte (Abb. 16).
