Artikel: Die Wirkungsgradversuche an der Rohrturbine "Rüchling"
Autor: Gerber, hans
DOI: <https://doi.org/10.5169/seals-921018>

DIE WIRKUNGSGRADVERSUCHE AN DER ROHRTURBINE «RÜCHLIG»

Prof. Hans Gerber, ETH

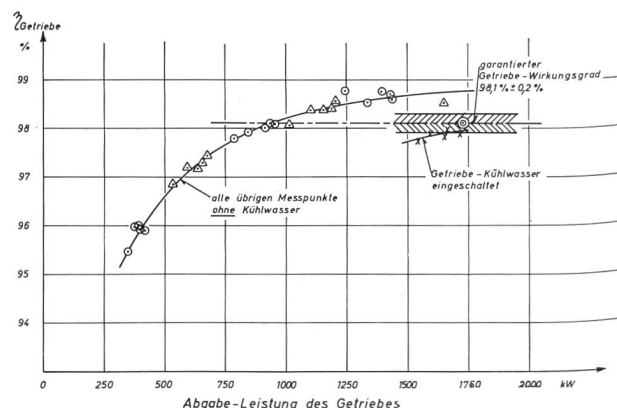
Fig. 4 Getriebe-Wirkungsgrade in Funktion der Abgabe-Leistung.

In Bild 4 sind die so berechneten, das heisst gemessenen Getriebewirkungsgrade über der Abgabe-Leistung P_k des Getriebes aufgetragen. Es ergibt sich eine für kalorimetrische Messungen dieser Art erfreulich stetige Kurve mit Anstieg bis zur Vollast.

Eine Ausnahme machen nur die Versuchspunkte 28 bis 32, bei welchen das Kühlwasser für das Oelbassin eingeschaltet werden musste, während bei allen andern Messpunkten ohne Wasserkühlung gearbeitet wurde. Die mittlere Differenz von ca. 0,85 % stimmt in der Grössenordnung gut mit der im Kühlwasser im Mittel abgeführten Wärmeleistung von 18,8 kW. Auf die mittlere Leistung von 1640 kW bezogen würde das einen Wirkungsgrad-Verlust von ca. 1,15 % bedeuten. In Bild 4 ist schliesslich noch der für Vollast garantierte Wirkungsgrad von $98,1 \pm 0,2 \%$ eingetragen. Es zeigt sich, dass ohne Kühlwasser, das heisst mit relativ warmem Getriebe dieser Garantiewert bis ca. 950 kW hinunter eingehalten wird, also bis ca. 54 % der Nennleistung. Im Be-

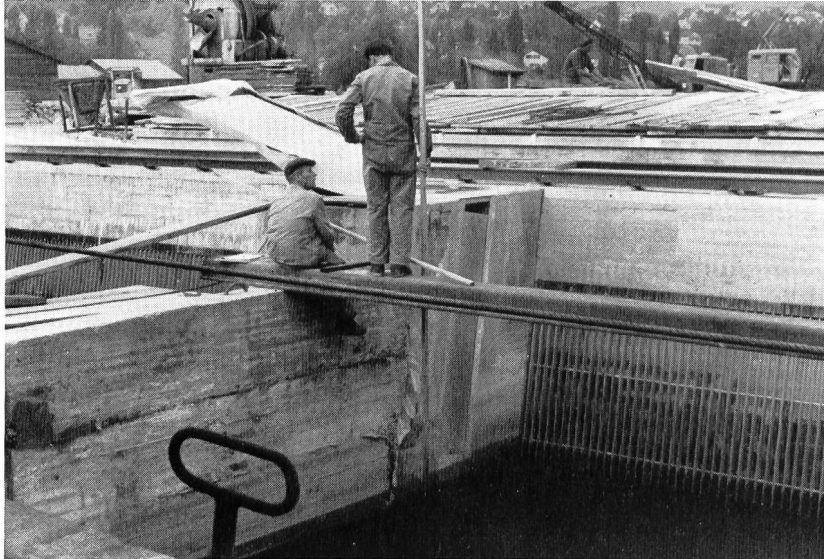
Fig. 7 Abstich linksufrig des Oberwasserspiegels vor dem Einlaufrechen, nach der Q-Messdüse.

In Uebereinstimmung zu früheren Messmethoden wurde der freie Spiegel, kurz oberhalb des Einlaufrechens, links und rechts je ca. 1 m von den Seitenmauern entfernt, direkt ab-

gestochen, entsprechend Bild 7. In gleicher Weise wurde der Unterwasserspiegel an zwei Stellen unmittelbar über dem Saugrohr-Austritt abgestochen.

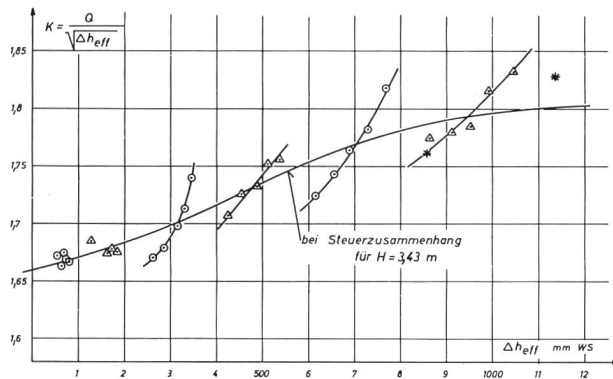
Fig. 24 Verlauf der K-Werte über der Druckdifferenz Δh_{eff} bei der Winter-Kennedy-Methode.

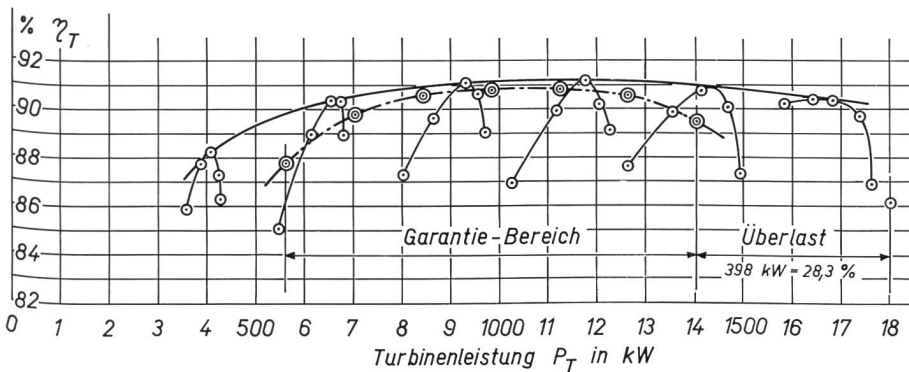
Fig. 25 Vergleich zwischen gemessenen und garantierten Wirkungsgraden.

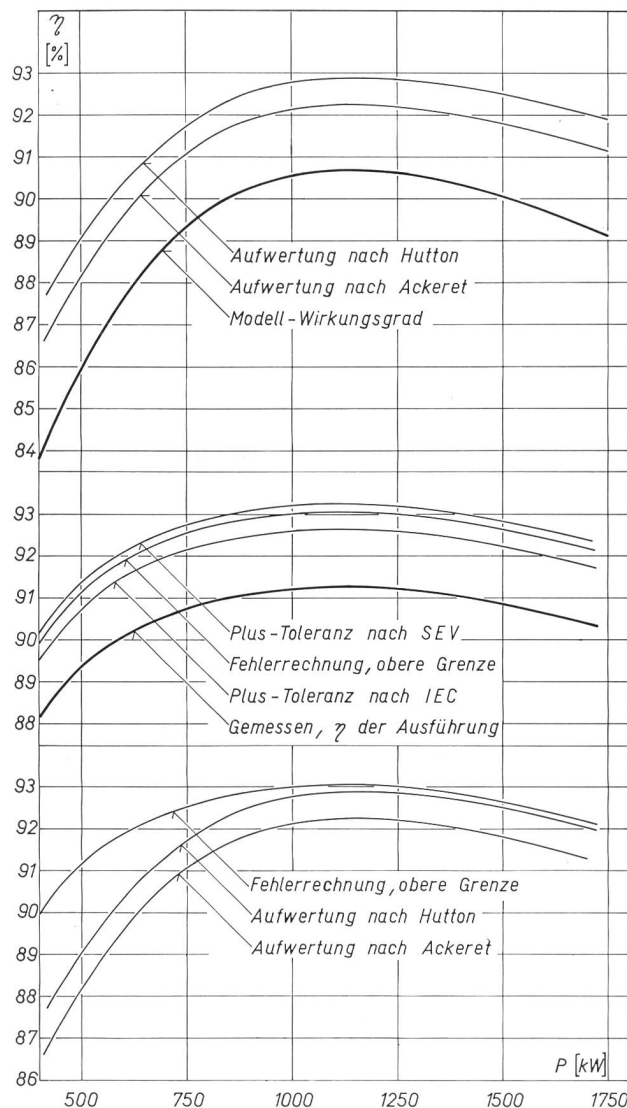
Fig. 27 Vergleich Modell – Grossausführung, Aufwertung und Fehler-Band.

In Bild 27, unten, ist deshalb die obere Begrenzung des Fehler-Bandes entsprechend der speziellen Fehler-Rechnung für Rüchlig aufgetragen und mit der nach Ackeret und Hutton aufgewerteten Modellkurve verglichen. Es zeigt sich:

- Das Fehler-Band deckt beide Aufwertungskurven.
- Folglich wären Wirkungsgrade nach Ackeret oder Hutton, wenn sie in Rüchlig gemessen worden wären, durchaus plausibel.
