Artikel: Die Wassernot 1965 im Thurgau
Autor: Guldener, H.
DOI: <https://doi.org/10.5169/seals-921169>

DIE WASSERNOT 1965 IM THURGAU

H. G u l d e n e r, Ing. SIA (Frauenfeld), Chef des Wasserwirtschaftsamtes des Kantons Thurgau

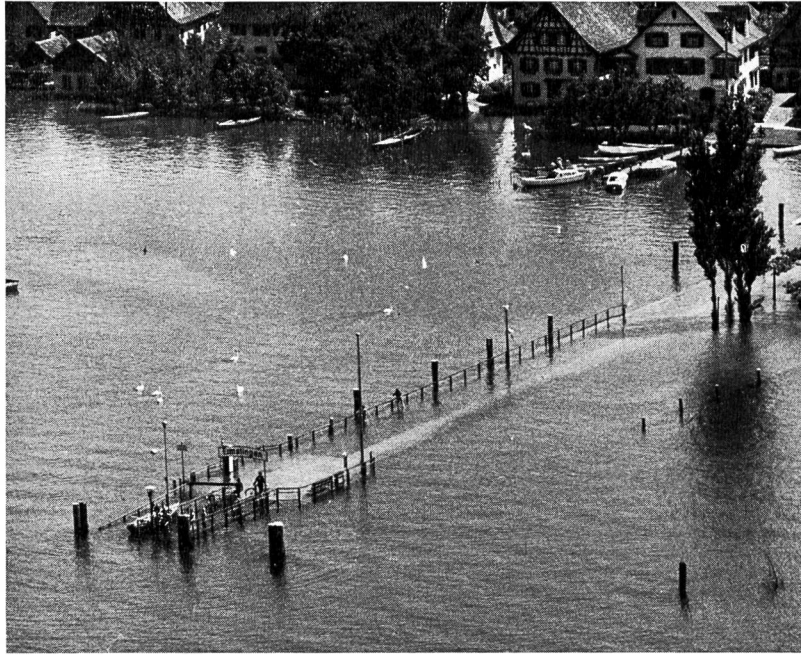
Bild 8 Schiffllände Ermatingen am Bodensee-Untersee

Am meisten betroffen wurden die direkt am See liegenden Gemeindeteile von Gottlieben, Ermatingen, Berlingen und Steckborn. Aber auch die anderen Unterseegemeinden und die tieferliegenden Teile der Oberseegemeinden wurden in Mitleidenschaft gezogen. Verschiedene Ufermauern, besonders am Obersee, hielten den Wellen bei hohem Seegang nicht stand und wurden stark beschädigt, wie auch weite ungeschützte Uferstrecken.

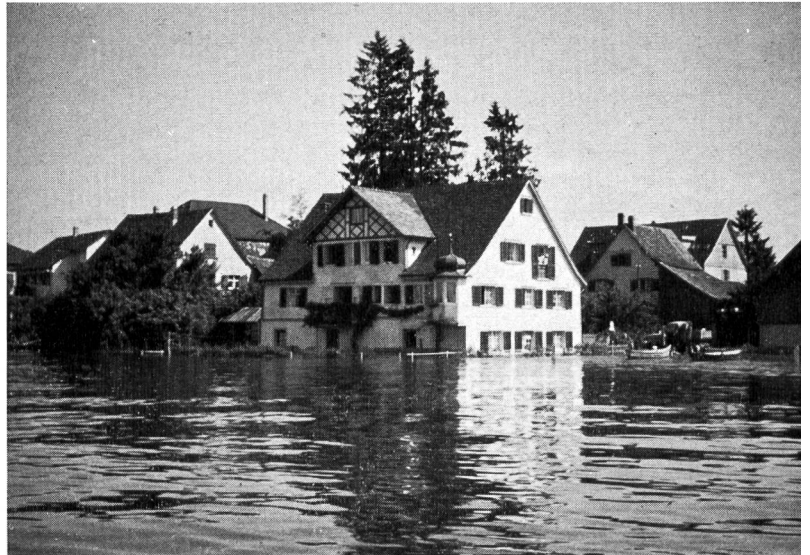
Bild 9 Gottlieben am Untersee

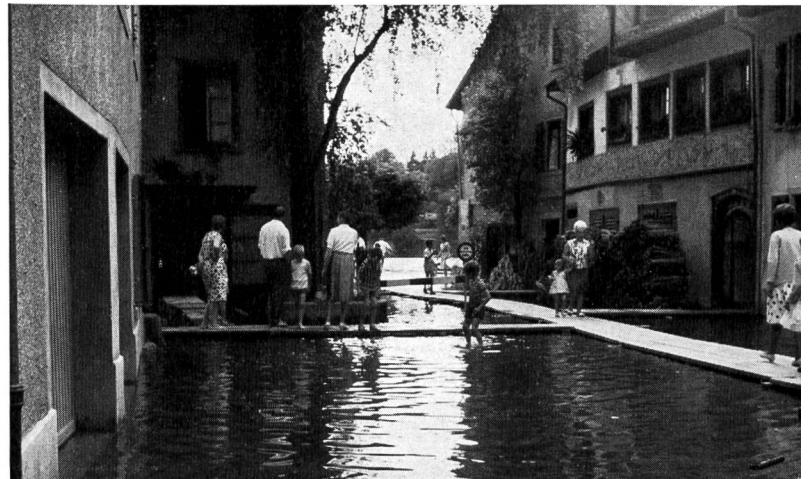
Bild 10 Eine gegen den Rhein mündende Strasse in Stein am Rhein (Kt. Schaffhausen)
