Artikel: Die Thur und ihr Hochwasser
Autor: Guldener, Hans
DOI: <https://doi.org/10.5169/seals-941459>

Die Thur und ihr Hochwasser

Hans Guldener

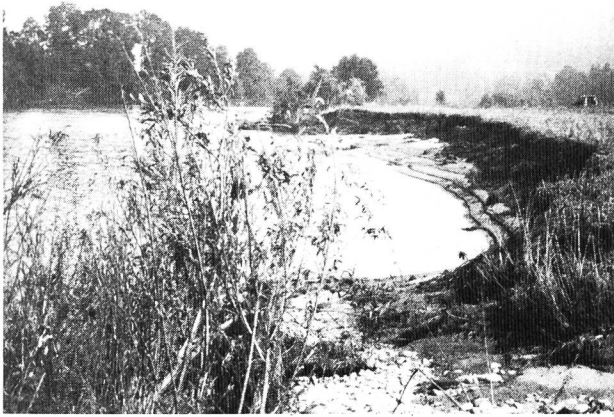
Bild 9. Thur km 39,0, Halden. Anriss des rechten Ufers. 8. August 1978.

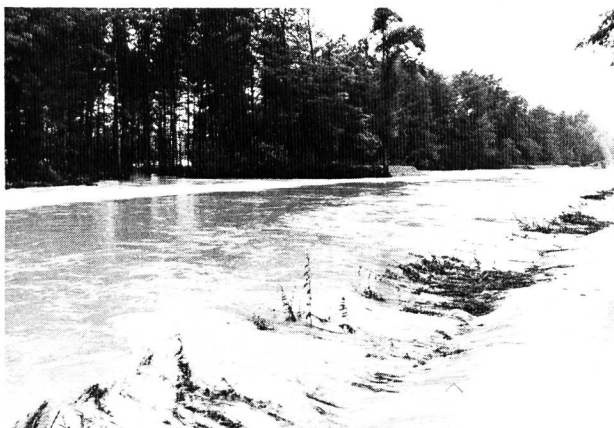
Bild 12. Murg km 0,6, Frauenfeld. Von rechts strömen die Wassermassen aus der Allmend Frauenfeld in die Murg. Links ist der Damm gebrochen. 8. August 1978.

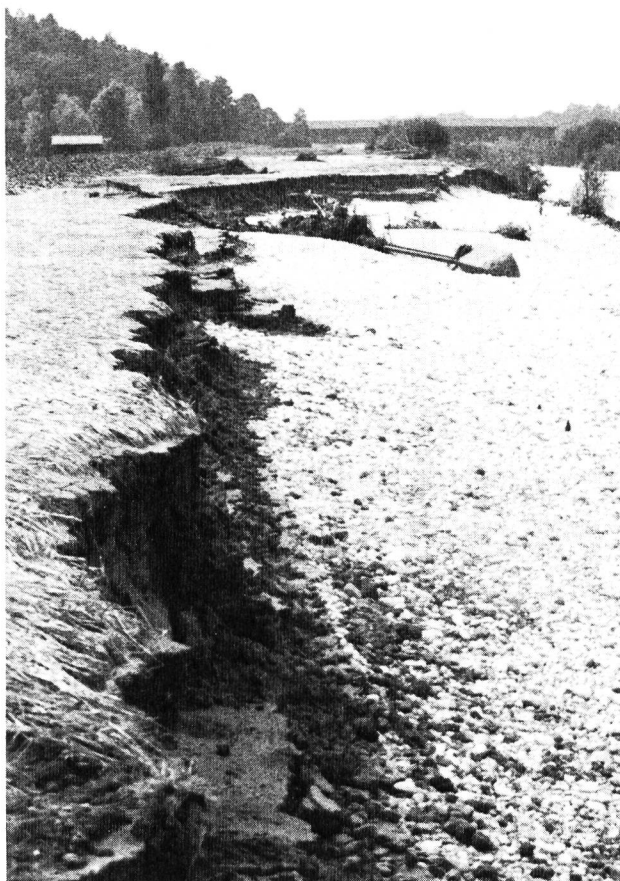
Bild 13. Thur km 22,6, oberhalb der Brücke Eschikofen. Anriss des linken Ufers. 8. August 1978.

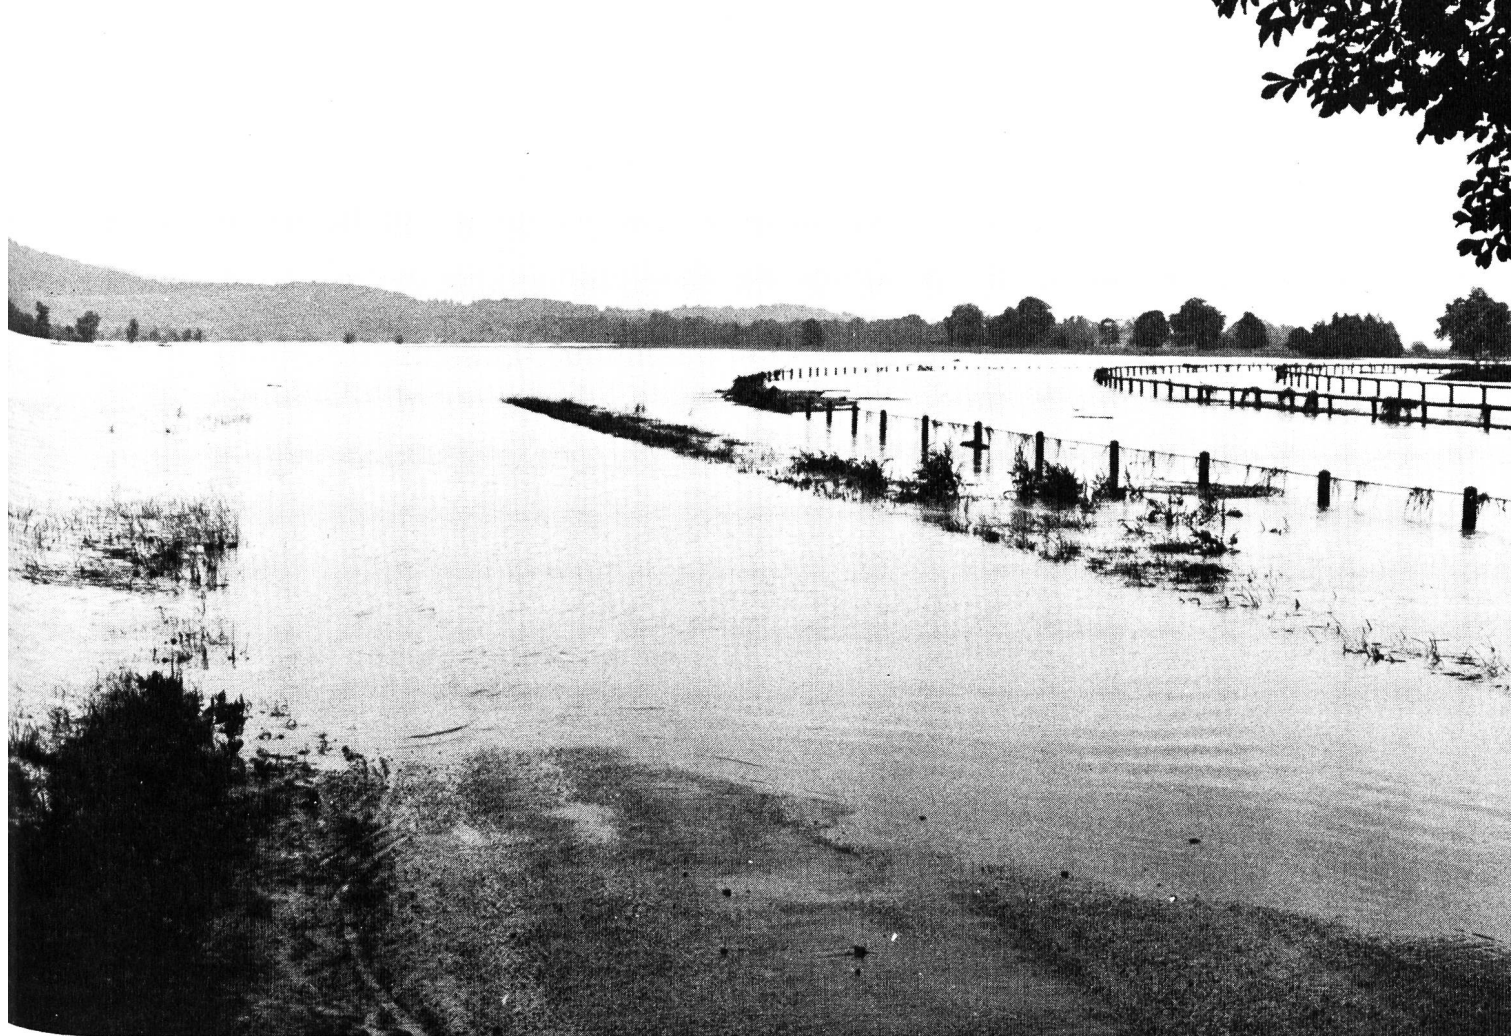
Bild 14. Allmend Frauenfeld. Die Überschwemmung ist am Abklingen. Rechts die Zäune der Pferderennpiste. 8. August 1978.
