**Artikel:** Talsperrenkontrolle in der Waadt vor 230 Jahren  
**Autor:** Schnitter, Niklaus  
**DOI:** <https://doi.org/10.5169/seals-941357>

## Talsperrenkontrolle in der Waadt vor 230 Jahren

Niklaus Schnitter

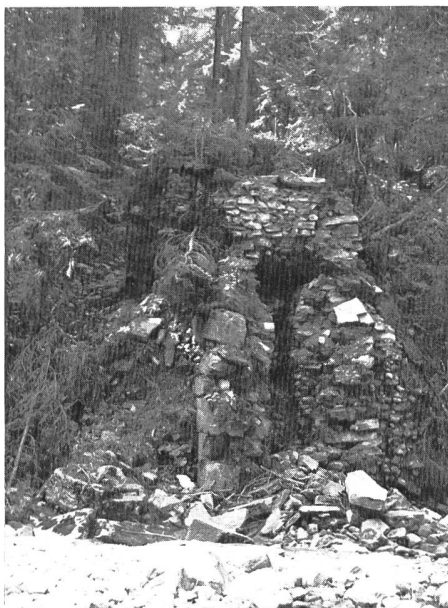
Bild 3, links

Bild 3. Heutige Überreste der linken Flanke der gemauerten Triftklausen mit wasserseitig vorspringender Widerlagerverbreiterung und späterer luftseitiger Verstärkung. Der Kern aus Bruchsteinmauerwerk zerfällt rascher als die beidseitigen Aussenmauern aus roh behauenen Quadern (Foto des Autors).

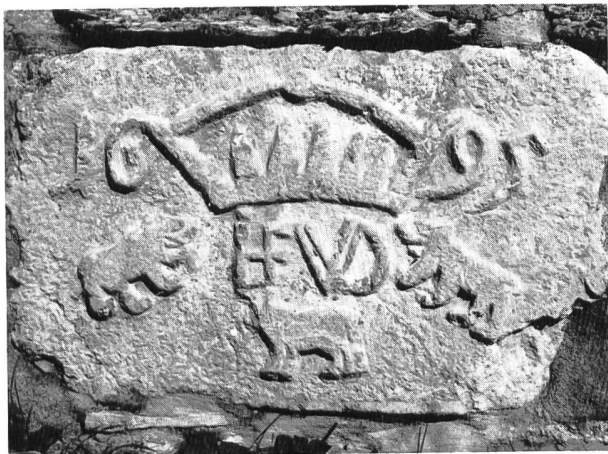
Bild 5. Der Schlussstein von 1695 mit drei Berner «Mutzen».

werte Schlussstein von 1695 eingemauert, welcher anlässlich der Aushubarbeiten für die unmittelbar bachabwärts erstellte Wasserfassung der Forces Motrices de l'Hongrin-Léman SA zum Vorschein kam (Bild 5).
