**Zeitschrift:** Wasser Energie Luft = Eau énergie air = Acqua energia aria  
**Herausgeber:** Schweizerischer Wasserwirtschaftsverband  
**Band:** 80 (1988)  
**Heft:** 9

# Zum Hochwasser vom 1. Juli 1987 im Biembach (Emmental)

Markus Zimmermann, Christoph Lehmann, Hans Kienholz

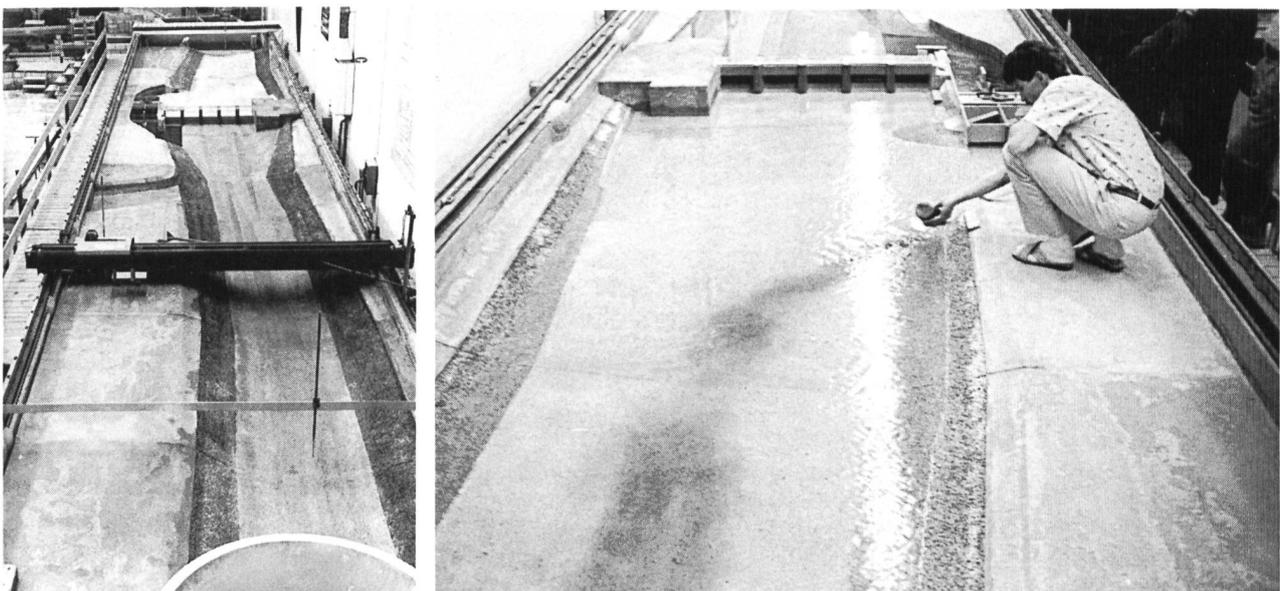
Modellversuch zur optimalen Nutzung der Wasserkraft bei Port-Brügg. Modell 1:50 des geplanten Kleinwasserkraftwerks Brügg, erstellt durch die Versuchsanstalt für Wasserbau der ETH Zürich zur Berechnung der optimalen Wasserkraftnutzung bei Port-Brügg.

Bild 1, links. Gesamtansicht des Nidau-Büren-Kanals bei Port-Brügg. Vorne ein zur Versuchsanlage gehörender Querbalken. Im Hintergrund die Nachbildung des bestehenden Regulierwerks Port. Linksufriig das geplante Kleinwasserkraftwerk Brügg, das unmittelbar nach dem Regulierwerk die vorhandene Wasserkraft optimal nutzen soll.

Bild 2, rechts. Im Hintergrund das bestehende Regulierwerk bei Port-Brügg von der Talseite her gesehen. Rechts anschliessend an das Regulierwerk das geplante Kleinwasserkraftwerk. Das Nutzwasser wird dem Fluss am linken Ufer entnommen, den beiden Turbinenläufen zugeleitet und durch ein buchtörmiges Auslaufbauwerk wieder dem Fluss zugeleitet. Der Mann vorne rechts giesst Farbe ins Wasser, wodurch die Strömung des aus dem Kraftwerk ausfliessenden Wassers sichtbar wird.
