**Artikel:** La nouvelle conduite forcée et les organes de fermeture de sécurité  
**Autor:** Barras, Auguste / Clément, René / Comte, Bernard  
**DOI:** <https://doi.org/10.5169/seals-940737>

# La nouvelle conduite forcée et les organes de fermeture de sécurité

de l'aménagement hydro-électrique de Montsalvens-Broc des Entreprises Electriques Fribourgeoises EEF

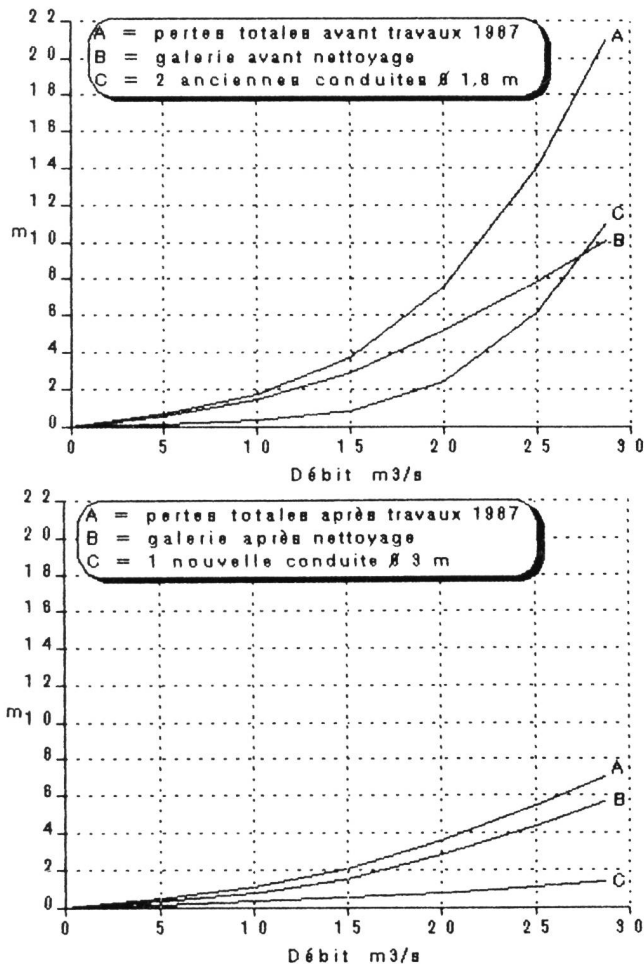
Comparaison des pertes de charge avec le débit nominal

Avant les travaux	Après les travaux
En galerie	10,0 m	5,65 m
En conduite	10,9 m	1,35 m
Pertes totales	20,9 m	7,00 m

Figure 6. Pertes de charge en fonction des débits, avant et après les travaux de 1987.

En collaboration avec le Service hydrologique national, un contrôle des pertes de charge a été réalisé après les premiers mois d'exploitation. La comparaison des mesures effectuées avant et après les travaux de réfection a montré une diminution de plus de 66% des pertes totales, ce qui est absolument remarquable. Avec un débit nominal de 28,7 m<sup>3</sup>/s, les pertes en conduite ont été réduites de 10,9 m à 1,35 m et celles de la galerie de 10 m à 5,65 m. Il est à noter que seul un nettoyage avec de l'eau sous haute pression a

été entrepris dans la galerie, afin de retrouver la surface d'origine de 1921, c'est-à-dire un glaçage revêtu d'une couche d'Inertol, qui sont restés en parfait état après 66 ans d'exploitation (figure 6).
