**Artikel:** Rutschungen und Niederschlag : Untersuchungen aufgrund eines Starkregenereignisses  
**Autor:** Egli, Thomas  
**DOI:** <https://doi.org/10.5169/seals-941004>

# Rutschungen und Niederschlag

## Untersuchungen aufgrund eines Starkregenereignisses

Thomas Egli

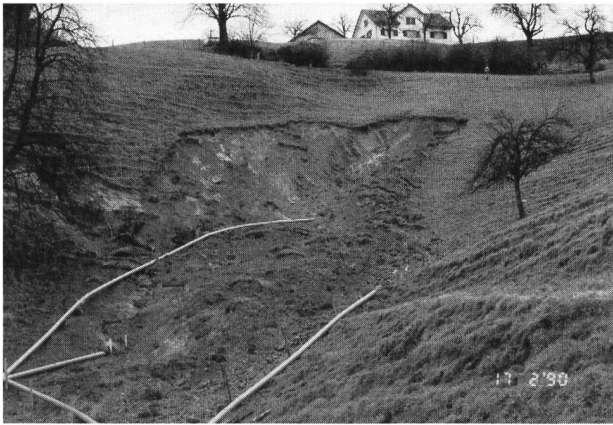
Bild 3. Anrissgebiet der Rutschung «Hofstatt».

Am Beispiel der Rutschung im Gebiet «Hofstatt» (Bild 2) wird die Wirkung des austretenden Kluft- und Schichtwassers beschrieben. Bild 3 zeigt das Anrissgebiet dieser Deckschicht-rutschung. Es handelt sich um eine mit silty-sandigem Material verfüllte Rinne, die seitlich von klüftigen Molassefelsen begrenzt wird. In Bild 4 erkennt man diesen Sandsteinfelsen gut an der helleren Farbe (Pfeil). Das in die Deckschicht infiltrierende Kluft- und Schichtwasser führte zu einer ungünstigen Vernässung von unten (Bild 6). Die Stabilitätsreserven verkleinerten sich, bis es schliesslich zum plötzlichen Abrutschen des von oben und unten vernässten Deckschichtmaterials kam. Bild 5 zeigt die Auslaufzone mit den in Mitleidenschaft gezogenen Bauten. Verschiedene Stabilitätsberechnungen zeigen, dass neben dem hohen Strömungsdruck des Hangwassers auch örtliche Porenwasserüberdrücke diese Rutschung ausgelöst haben.

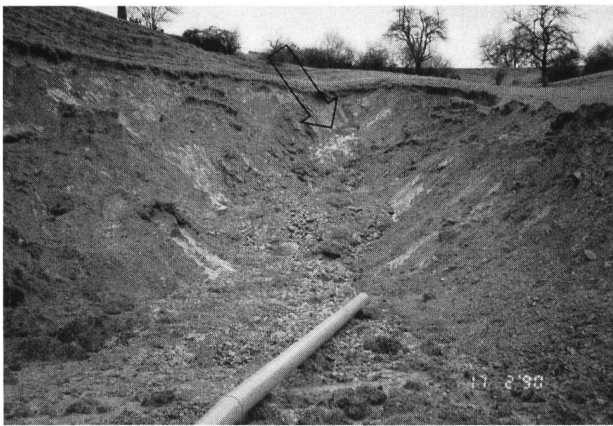
Bild 4. Der klüftige Molassefels (Pfeil) führte zu einer kritischen Vernässung des Deckschichtmaterials von unten.

Die Infiltration von Kluft- und Schichtwasser aus dem Molassefels in die stark durchnässte Deckschicht war die Hauptursache der untersuchten Rutschungen. Dabei gelangte auch Schneeschmelz- und Niederschlagswasser aus höhergelegenen, flacheren Gebieten in die Talflanken. Konzentrierte Wasseraustritte bewirkten örtlich ebenfalls hohe Porenwasserüberdrücke und führten zu einer massgeblichen Verminderung der Gleitsicherheit.
