Artikel: Nachträgliche Staumauerabdichtung
Autor: B.G.
DOI: <https://doi.org/10.5169/seals-939984>

Nachträgliche Staumauerabdichtung

60 Jahre alte Staumauer aus Stampfbeton instandgesetzt

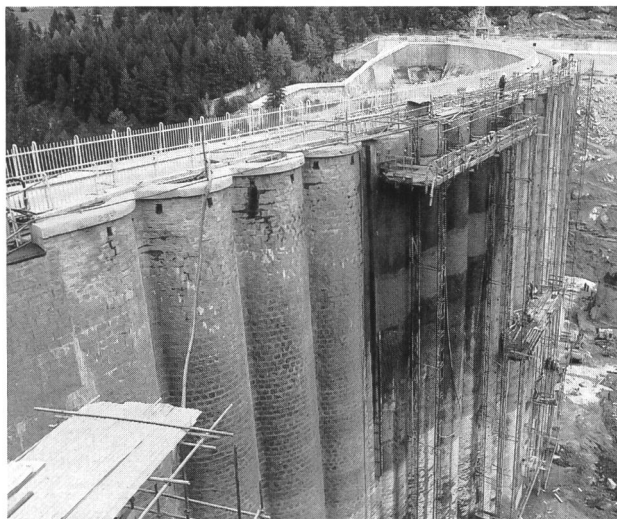
Bild 2. Instandsetzung der undichten Staumauer mit einer flächendeckenden, zweischaligen bewehrten Spritzbetonschicht und einer abschliessenden PVC-Dichtungsplane mit Abdeckung aus nichtrostendem Stahl.

Die einzelnen Arbeitsschritte der Instandsetzung sind: Durch das Granitmauerwerk wurden nach einem Rasterplan bis 4,50 m lange, *selbstbohrende Injektionsanker* in die Staumauer eingebracht. Da der unter hohem Druck

durch die Zentralbohrung des Bohrankers bis zur Bohrkronen eingebrachte Mörtel im Rückfluss auch den Raum zwischen Bohrloch und Anker ausfüllt, wurde neben der sicheren Ankerbefestigung dort auch die notwendige Dichtung der Risse und Hohlräume im Ankerumfeld erreicht. An den aus dem Granitmauerwerk ragenden Anker befestigte man eine Lage Bewehrungsmatten und trug darauf eine 9 cm dicke Schicht aus wasserdichtem Spritzbeton auf und danach eine weitere, in gleicher Art bewehrte Schicht (9 cm) Spritzbeton (Bild 2). Danach deckte man diese Fläche mit einer 2,5 mm dicken PVC-Dichtungsplane ab und brachte zu deren Schutz Formelemente aus nichtrostendem Stahl an den Injektionsankern an. – Um alle Arbeiten zeitgleich auf der gesamten Wandfläche durchführen und die vorgegebene Instandsetzungsdauer von höchstens einem Jahr einhalten zu können, setzte man mehrere auf jeweils vier Aufzugsäulen voneinander unabhängig höhenverstellbare Arbeitsbühnen ein.

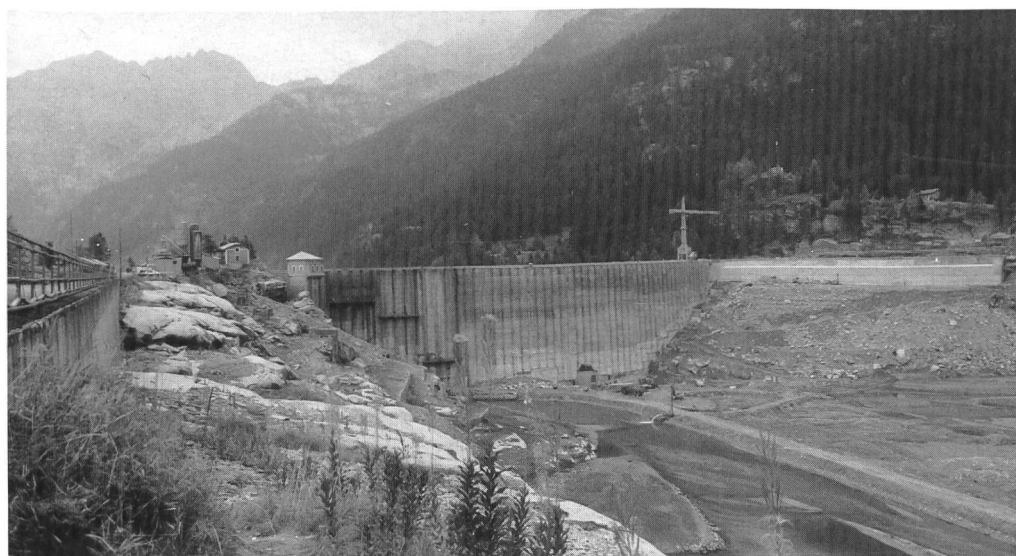
Bild 1. Betonstaumauer mit Dichtungsgewölben aus Granitmauerwerk auf der Wasserseite nach dem Entleeren des Stausees.

Zur Elektrizitätserzeugung wurde bei Ceresole Reale, nahe dem Aostatal, 1930 eine Staumauer aus Stampfbeton mit einem zur Wasserseite vorgesetzten Stütz- und Dichtungsgewölbe aus Granitmauerwerk errichtet (Bild 1), an der später durch Gebirgsbewegungen und Strukturveränderungen Undichtigkeiten auftraten. Deshalb verbesserte man 1952 den Dichtungsschirm im Sockelbereich und die Abdichtung des Granitgewölbes durch Injektionen und erweiterte das vertikale und horizontale Entwässerungssystem. Die weiter eingedrungenen Wassermengen machten 1982 als Grundinstandsetzung eine Abdichtung der Staumauer erforderlich, zumal die früher durchgeführte Hohlraumverfüllung hinter dem Granitgewölbe unzureichend war. Dazu wurden der Stausee entleert und die Staumauer von der Dammkrone bis zum Sockel überprüft.
