18./19. Mai 1994: Was alles nicht passiert ist...

Felix Frank

Rückhaltebecken, Entlastungsstollen und Lebendverbau: Dass sich diese neuartigen Methoden beim Hochwasserschutz nicht nur bewähren, sondern dass sich damit sogar gleichzeitig Geld sparen und naturnahe Zustände schaffen lassen, zeigten Wasserbaufachleute anlässlich zweier Begehungen in den von den Pfingsthochwassern 1994 betroffenen Gebieten der Kantone Aargau und Zürich.

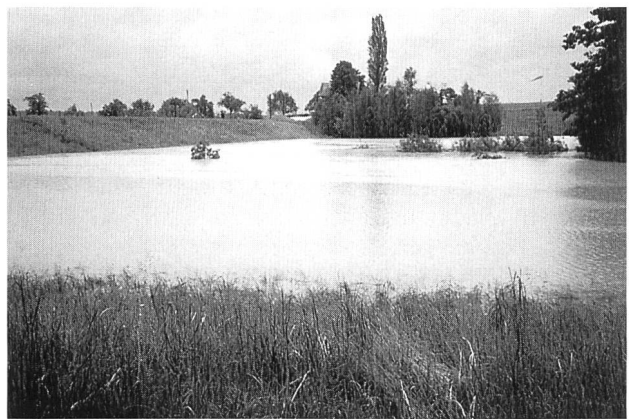
Bild 2. Das Rückhaltebecken Greuel wurde am 19. Mai 1994 beinahe randvoll gefüllt. (Foto: Hartmut Matheja)

Inzwischen weiss er es. Im Jahre 1984 ist das Rückhaltebecken im Tal des normalerweise unscheinbaren Rüeribachs erstellt worden, und seither ist es schon viermal seiner Aufgabe gerecht geworden. Vor allem während der starken Regenfälle kurz vor Pfingsten 1994 füllte sich der Stauraum beinahe bis an den Rand. Damals, vom 18. auf den 19. Mai, geriet die nordalpine Schweiz etwa vierundzwanzig Stunden lang in den Einflussbereich eines rasch wandernden Tiefdruckgebietes. Ergiebige Regenfälle wurden vom östlichen Genfersee bis zum westlichen Bodensee verzeichnet, in einzelnen Gebieten sogar sehr starke: bei Montreux, an der Ostseite des Lac de la Gruyère, südlich des Napf und, vor allem, von Aarau über Brugg und entlang der Thur bis nach Weinfelden.

Das Rückhaltebecken umfasst vier Bauteile: einen 16,5 m hohen und 157 m breiten Schüttdamm mit flachen Böschungsneigungen, einen Grundablass (mit abflussreduzierender Durchlassöffnung und 80 m langem Durchlass-tunnel samt Fischpass und anschliessendem Tosbecken), eine Hochwasserentlastung und einen Geschiebesammler oberhalb der Stauwurzel des Beckens. Ausgelegt ist es für ein Hochwasser von 25 m³/s. Davon werden durch den Grundablass 3 m³/s kontinuierlich abgeführt, während im Stauraum maximal 100 000 m³ Wasser zurückgehalten werden.

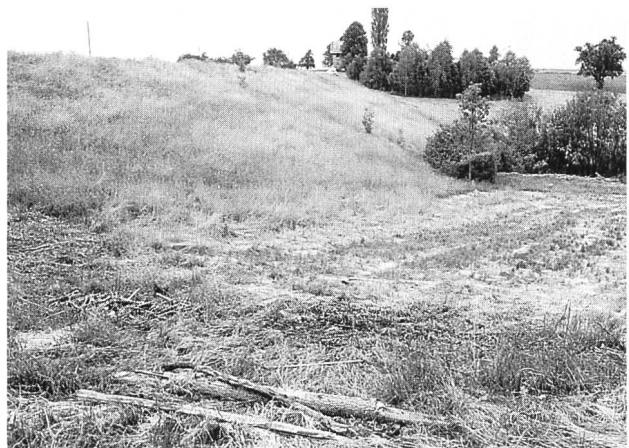
Bild 3. Das Rückhaltebecken Greuel drei Wochen nach dem Ereignis, Anfang Juni 1994. (Foto: Felix Frank)

undzwanzig Stunden gemessen (wobei lokal wahrscheinlich noch grössere Mengen gefallen sein dürften). In diesem Gebiet, das im Normalfall mit einem Jahresmittel von 800 bis 900 mm die tiefsten Niederschlagsmengen der schweizerischen Alpennordseite aufweist, ist ein derart heftiges Ereignis aussergewöhnlich. Dazu traf es Böden, die durch vorangegangene Regenfälle bereits gesättigt waren. Vor allem kleine Einzugsgebiete reagieren dann sehr schnell. Auch der Rüeribach schwoll an jenem Tag rasch an. Doch der Rückhalt im Greuel verzögerte den Abfluss auf ein gefahrloses Mass: Erst im Laufe von etwa zehn Stunden floss das zurückgehaltene Wasser kontrolliert ab. Bereits Anfang Juni konnte das kurzzeitig überflutete Tal wieder als Gras- und Weideland genutzt werden.

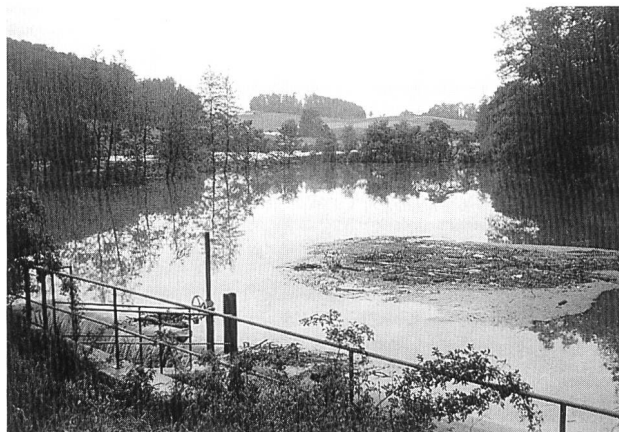
Bild 6. Das gefüllte Hochwasserrückhaltebecken Bäckental am 19. Mai 1994. Innert dreizehn Stunden floss das Wasser wieder ab. (Foto: Lorenzo Willi)

Im Rückhaltebecken Bäckental können maximal 155 000 Kubikmeter Wasser zurückgehalten werden. Überflutet

werden dann rund zehn Hektaren Land, davon sind 30 % Kulturland, 25 % Wald und 45 % Naturschutzgebiet. Nach den starken Regenfällen am 18./19. Mai 1994 hat sich das Becken nun erstmals vollständig gefüllt, und die Hochwasserspitze konnte zurückgehalten und gedämpft weitergeleitet werden. Die Niederschläge waren aber so stark, dass es für kurze Zeit sogar zu einem geringfügigen Überströmen der Überlaufkante der Hochwasserentlastung kam.

Schäden sind jedoch keine entstanden. Nach dem Ende der Regenfälle hat sich das Becken innert dreizehn Stunden wieder vollständig entleert. In Maschwanden ist man überzeugt, dass die Sorgen mit dem Haselbach der Vergangenheit angehören.
