**Artikel:** 2e correction du Rhône  
**Autor:** Bianco, Philippe / Genolet, François / Rebord, Yves-Gérard  
**DOI:** <https://doi.org/10.5169/seals-940035>

# 2<sup>e</sup> correction du Rhône a-t-elle résolu le problème du charriage?

Philippe Bianco, François Genolet,  
Yves-Gérard Rebord

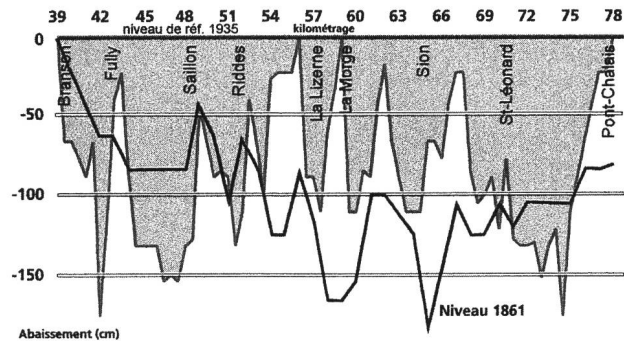
Figure 7. Evolution du fond moyen du lit entre 1936 et 1949.

La figure 7 montre l'évolution du fond moyen entre 1936 et 1949.

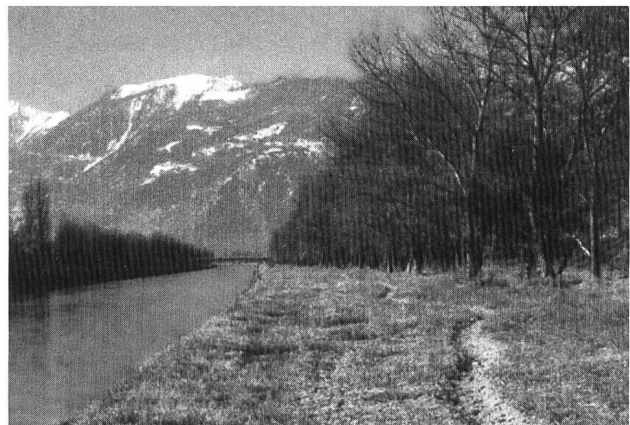
Photo 2. Entretien actuel du lit majeur.

Actuellement le Rhône écoule ses crues les plus importantes dans un système lit mineur/lit majeur qui demande des travaux d'entretien importants pour conserver la capacité nécessaire (photo 2).

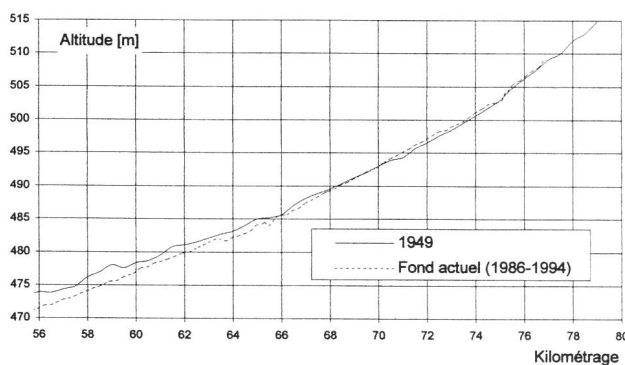
Figure 17. Evolution du fond moyen (km 56–80).

Les figures 16 et 17 montrent que la tendance actuelle est à l'érosion. L'abaissement du lit se chiffre actuellement entre Riddes et Branson à environ 15 000 m<sup>3</sup> par année, soit un abaissement moyen de 3 cm/an.
