**Zeitschrift:** Wasser Energie Luft = Eau énergie air = Acqua energia aria  
**Herausgeber:** Schweizerischer Wasserwirtschaftsverband  
**Band:** 91 (1999)  
**Heft:** 9-10

# Propriétés des alluvions récentes dans les retenues alpines

Richard O. Sinniger, Giovanni De Cesare, Jean-Louis Boillat

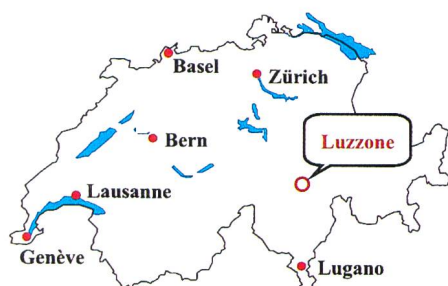
Figure 1. Situation et photo de la retenue de Luzzzone au nord du Tessin.

Le barrage de Luzzzone, propriété des Forces Motrices de Blenio SA, a été construit entre 1958 et 1963 à proximité de la localité d'Olivone dans la partie nord du Tessin (figure 1). Il s'agit d'un barrage voûte à double courbure, qui avait à l'origine une hauteur de 208 m, une longueur de couronnement de 530 m et une capacité de stockage de 87 mio m<sup>3</sup>.
