Artikel: Confortement de l'appui gauche du barrage de Montsalvens
Autor: Lazaro, Philippe / Golliard, Daniel
DOI: <https://doi.org/10.5169/seals-940093>

Confortement de l'appui gauche du barrage de Montsalvens

Philippe Lazaro, Daniel Golliard

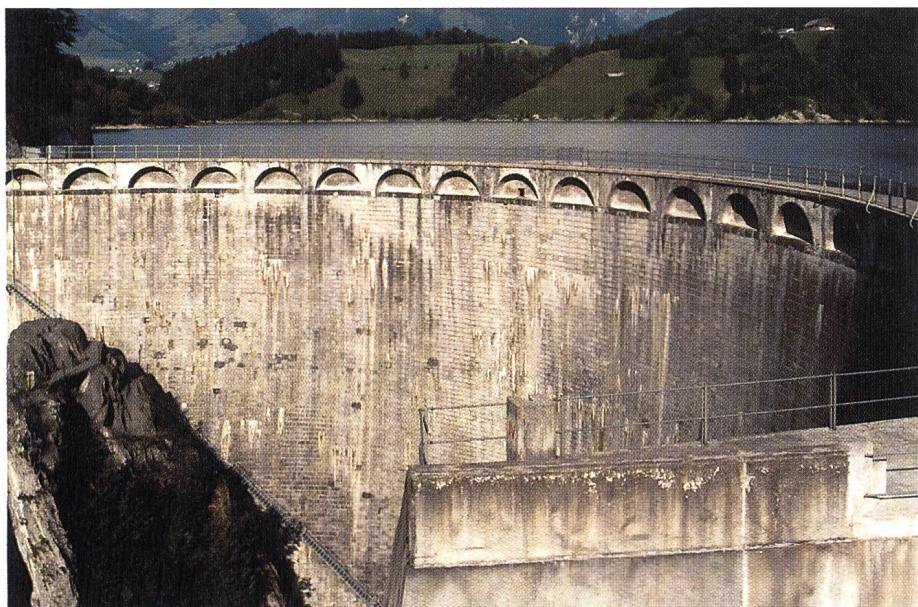
Figure 3. Vue aval du barrage de Montsalvens avant les travaux de réhabilitation.

Le barrage, avec un volume total de béton de 26 000 m³, a été érigé en cinq consoles indépendantes pour permettre la libre contraction du béton lors de sa prise. Des ouvertures de 1,0 m aménagées entre les différents blocs ont été munies de redans et bétonnées six semaines après l'achèvement des consoles de manière à conférer à l'ouvrage son caractère monolithique. L'étanchéité des joints est assurée par des plaques de cuivre scellées dans les consoles. Le béton, acheminé par des goulottes, a été déversé entre les deux murs en moellons qui constituent les deux parements du barrage et damé au moyen de fouleuses pneumatiques. Les moellons en béton préfabriqué ont été utilisés comme coffrage perdu, tel qu'illustré à la figure 2, et recouverts sur leur face extérieure d'un enduit à base de mortier. En 1926, après le murage des arches du pont qui surmonte le barrage, le niveau normal d'exploitation a été surélevé de 80 cm pour le porter à la cote 880,80 m s.m. (voir figure 3).

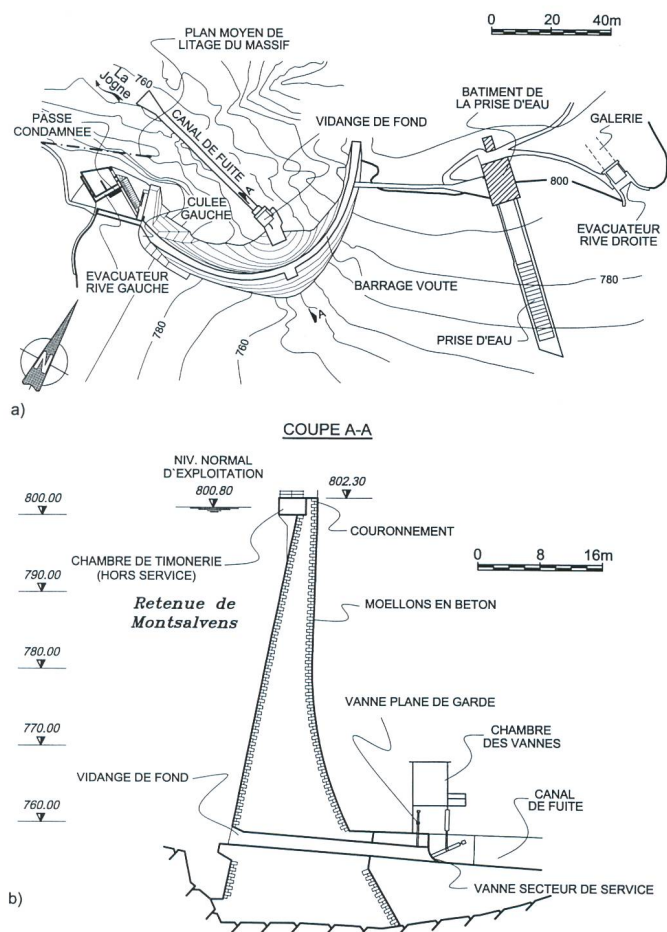
Figure 4. Barrage de Montsalvens tel qu'il se présentait avant les travaux d'assainissement, a) vue en plan, b) section en clef de voûte. Figure 5. Evacuateur en rive gauche après les travaux de renouvellement a) situation, b) coupe.

La vidange de fond avec une capacité hydraulique de 57 m³/s est implantée au pied du barrage, tel qu'illustré sur la figure 4b. Cet ouvrage, non concerné par les récents travaux de réhabilitation de l'aménagement, a fait l'objet d'une intervention en 1968 pour le remplacement des organes mobiles.

Dans son ensemble le comportement du barrage peut être considéré comme satisfaisant depuis sa mise en eau durant l'hiver 1920/21. De faibles mouvements plastiques de l'appui rive gauche, selon une direction perpendiculaire au litage moyen du massif (voir figure 4a), ont cependant déjà été décelés lors des premières campagnes de mesures géodésiques réalisées durant la période 1921 à 1937. Bien que les observations aient mis en évidence des déplacements permanents de quelques millimètres, il n'a pas été jugé nécessaire d'entreprendre un confortement de l'appui. La persistance de ces déplacements a été observée par la suite avec notamment pour la période 1937 à 1946 une moyenne de 0,5 mm/an, ce qui représente un accroissement par rapport à la période de mesures précédente. Cet accroissement des déplacements observés a été attribué à l'affaiblissement de l'appui résultant de l'éboulement survenu sur la falaise en 1944 en correspondance de l'évacuateur de crue. Suite à cet événement ont été entrepris en 1945 des travaux de protection de la falaise avec le gunitage de la paroi rocheuse, à proximité immédiate du barrage et le remplissage systématique des fissures avec un coulis de ciment. Enfin, dans l'histoire du comportement de l'appui gauche, il convient encore de relever les déplacements irréversibles de l'ordre de 4 mm mesurés lors du cycle de vidange et remplissage complet de la retenue opéré en 1968 pour l'assainissement de la vidange de fond.

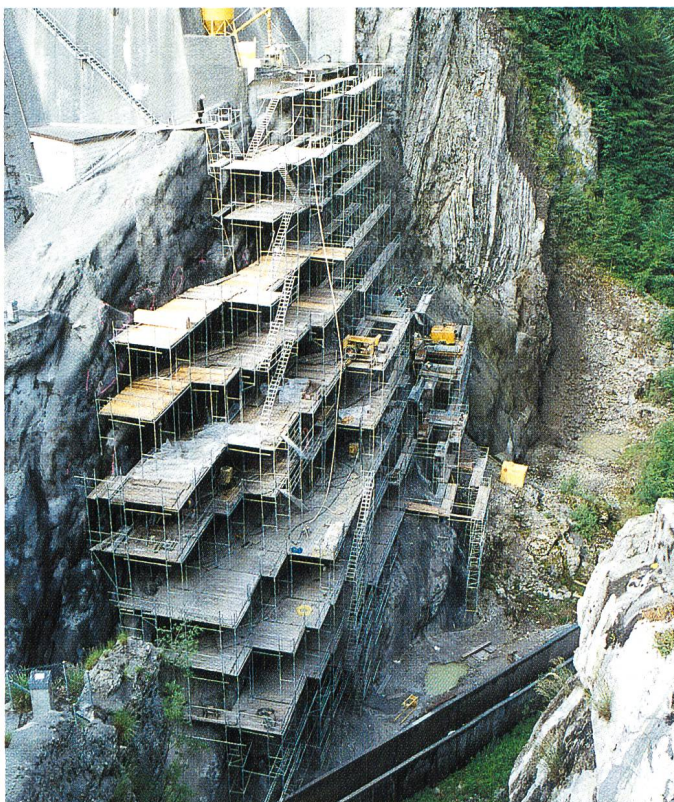
Figure 11. Appui rive gauche du barrage de Montsalvens: montage de l'échafaudage et travaux de nettoyage de la falaise.

Les travaux d'assainissement de l'aménagement ont débuté au mois de mai 1997 par le montage, au moyen d'une grue installée au voisinage de l'évacuateur de crues en rive gauche, de l'échafaudage en correspondance de la zone déjà gunitée de la paroi, tel qu'illustré à la figure 11. Le montage du reste de l'échafaudage a été précédé du nettoyage de la falaise de toute végétation et blocs ins-

La roche ainsi mise à nue s'est révélée très fracturée en surface et marquée parfois de discontinuités plus ou moins importantes (voir figure 11). La pose d'un treillis d'armature et l'application d'une première couche de gunité en correspondance de cette zone ont permis de se protéger contre tout risque de chute de blocs sur la falaise.
