Zeitschrift: Wasser Energie Luft = Eau énergie air = Acqua energia aria
Herausgeber: Schweizerischer Wasserwirtschaftsverband
Band: 93 (2001)
Heft: 1-2

Artikel: Murgang-Beobachtungsstationen in der Schweiz
Autor: Rickenmann, Dieter / Hürlimann, Marcel / Graf, Christoph
DOI: <https://doi.org/10.5169/seals-939854>

Murgang-Beobachtungsstationen in der Schweiz

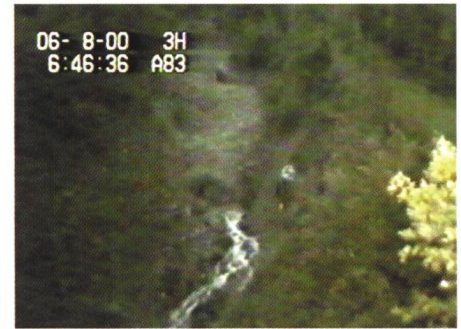
Bild 3. Erster Murgangschub im Schipfenbach beim Ereignis vom 6. August 2000.

Eine Übersicht des Einzugsgebietes und dessen Instrumentierung gibt Bild 2. In der Nähe des Kegelhalses wurde Ende der 1980er-Jahre bei Bachkote 640 m ü.M. ein Geschiebesammler erstellt. In diesem Bereich sind zwei Videokameras installiert, um das Fließverhalten im natürlichen Gerinne oberhalb des Sammlers und das Ablagerungsverhalten darin zu beobachten. Etwa 300 m bachaufwärts wird mit zwei Echolotsensoren die Geometrie der Murgangwelle erfasst. Durch das Vorhandensein des Geschiebesammlers können die Murenfracht eines Ereignisses genau erfasst sowie ungestörte Proben des Murgangmaterials entnommen werden. Mehrere Geophone und die Niederschlagswippe befinden sich zwischen 1060 und 1200 m ü.M. Per Funkübertragung erfolgt von dort die Auslösung der Messgeräte am Kegelhals. Am 6. August 2000 konnte das erste Murgangereignis aufgezeichnet werden. Der erste Schub dieses Murganges ist in Bild 3 zu sehen. Die Videobilder zeigen die Murgangfront. Etwas später behinderte aufkommender Nebel leider für einige Minuten die Sicht auf den Ablauf des Ereignisses.

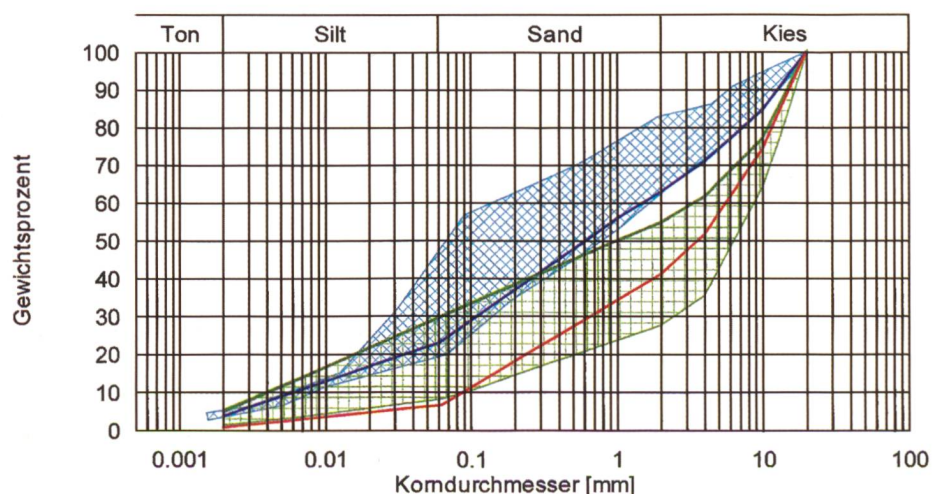
Bild 6. Kornverteilungskurven von verschiedenen Proben aus dem Dorfbach, dem Illgraben und dem Schipfenbach. Die schraffierten Flächen zeigen den Streubereich von «n» verschiedenen Proben. Für den Illgraben und Schipfenbach sind zusätzlich Kurven von Murgangereignissen im Jahr 2000 dargestellt.

Die unterschiedlichen geologischen Verhältnisse in den drei Untersuchungsgebieten lassen sich anhand von Kornverteilungskurven vergleichen. Die Materialproben wurden bis zu einem Korndurchmesser von 4 mm trocken und bis 1 mm nass gesiebt. Den Feinanteil ermittelte man mittels Schlämmanalyse. In Bild 6 sind die Kornverteilungskurven von verschiedenen Proben aus dem Dorfbach, dem Illgraben und dem Schipfenbach dargestellt. Im Illgraben wurden drei Proben aus Murgangablagerungen und vier Proben aus dem Gerinne genommen. Im Schipfenbach hingegen entnahm man nur eine Probe aus einer Murgangablagerung. Vier weitere Proben stammen aus dem Geschiebesammler ohne frische Ablagerungen. Im Dorfbach wurde eine Probe aus dem Gerinne analysiert. Ein Vergleich der verschiedenen Kornverteilungskurven zeigt,

dass im Illgraben mehr Feinanteile vorhanden sind als in den beiden anderen Gerinnen. Besonders bei der Sandfraktion sind die Unterschiede sehr deutlich erkennbar.

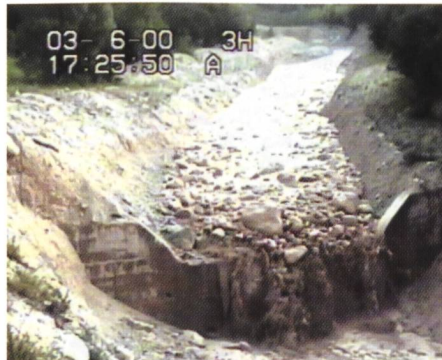
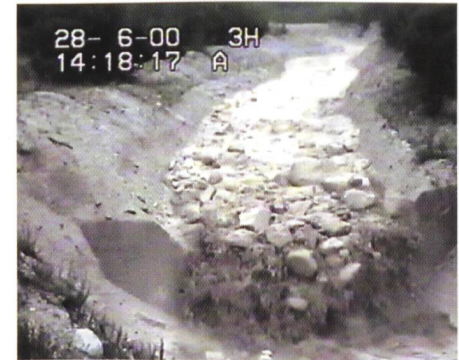
Bild 8. Der Murgang vom 3. Juni 2000: Das Videobild (Bild 8a) zeigt die Murenfront mit einer Höhe von 1,3 m und einem Maximalabfluss von 19 m³/s. Die mittlere Frontgeschwindigkeit beträgt in diesem Gerinneabschnitt 1,3 m/s. Der Murgang vom 28. Juni 2000: Das Videobild (Bild 8b) zeigt den Hauptschub mit einer Höhe von 2,2 m und einem Maximalabfluss von 125 m³/s. Die mittlere Frontgeschwindigkeit beträgt in diesem Gerinneabschnitt 4,7 m/s.

Das Ereignis vom 3. Juni war zum Beispiel durch einen hohen Feststoffanteil und kleine Fließgeschwindigkeiten (1,3 m/s) gekennzeichnet. Das Ereignis vom 24. Juli hingegen beinhaltete einen ersten kleinen Schub mit viel Wasser sowie Holz und hoher Fließgeschwindigkeit (4,5 m/s) und einen zweiten grösseren Schub ohne Holz, jedoch mit grossen Blöcken und einer Fließgeschwindigkeit von 2,7 m/s. Beim grössten Ereignis vom 28. Juni betrug die Murenfracht etwa 35 000 m³. Der Wasseranteil war ziemlich hoch, obwohl auch bei diesem Ereignis eine klare blockige Front gebildet wurde. Weiter unten wird noch detaillierter auf dieses Ereignis eingegangen, und die erhobenen Messdaten werden analysiert.

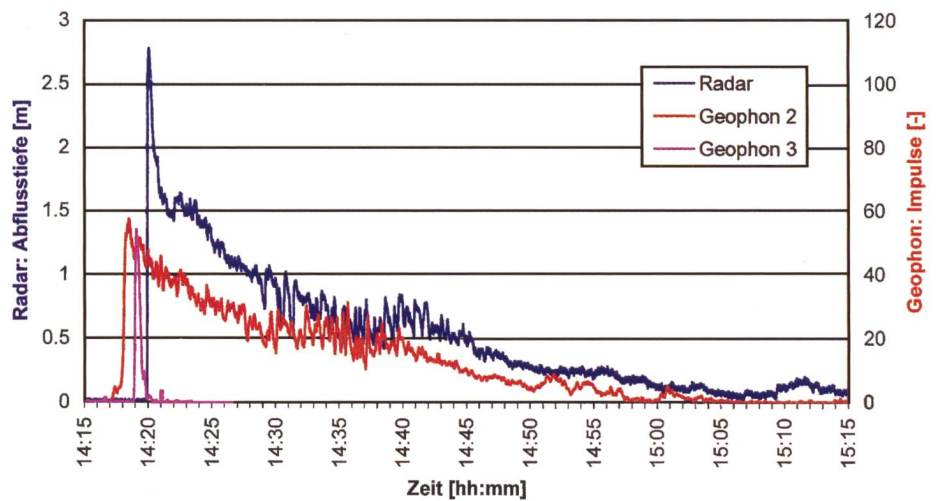
Bild 9. Murgang im Illgraben vom 28. Juni 2000: Zeitlicher Verlauf der Abflusstiefe aus den Radarmessungen im Vergleich zu den Aufzeichnungen der Erschütterungsintensität durch zwei Geophonsensoren.

Im Gegensatz zu den Radarmessungen und den Videobildern erweist sich die Analyse der Geophondaten als komplizierter, da der jeweilige Standort des Messinstrumentes die Aussagekraft der Daten stark beeinflusst. Geophon 2, welches direkt an einer Betonsperre angebracht ist, lieferte sehr gute und klare Daten, wogegen die Aufzeichnungen von Geophon 3 nicht so deutlich waren. Dies hängt wahrscheinlich mit dem ungünstigeren Montageort an einer ufernahen Spundwand zusammen.

Im Gegensatz zu Geophon 2 und 3 ist Geophon 1 ausschliesslich für die Auslösung der Messinstrumente bestimmt und zeichnet nur auf, ob ein definierter Grenzwert überschritten wird oder nicht. In Bild 9 sind die Daten der Geophone 2 und 3 in vereinfachter Form dargestellt. Besonders die gemittelte Kurve von Geophon 2 stimmt gut mit jener der Radarmessungen überein. Die Impulse steigen um ca. 14:18 Uhr stark an und flachen danach wieder ab. Bei den Daten von Geophon 3 erscheint hingegen nur der durch die Murgangfront verursachte grosse Impulsanstieg um ca. 14:19 Uhr. Der restliche Teil der Welle

Radar berechnet werden. In Bild 9 sind die unterschiedlichen Durchgangszeiten bei Geophon 2, Geophon 3 und beim Radar deutlich erkennbar. Die Interpretation der Geophondaten ist jedoch nicht immer einfach, und besonders bei den ersten Murgangereignisse fehlen geeignete Vergleichsdaten. Deshalb sind in der Anfangsphase des Be-

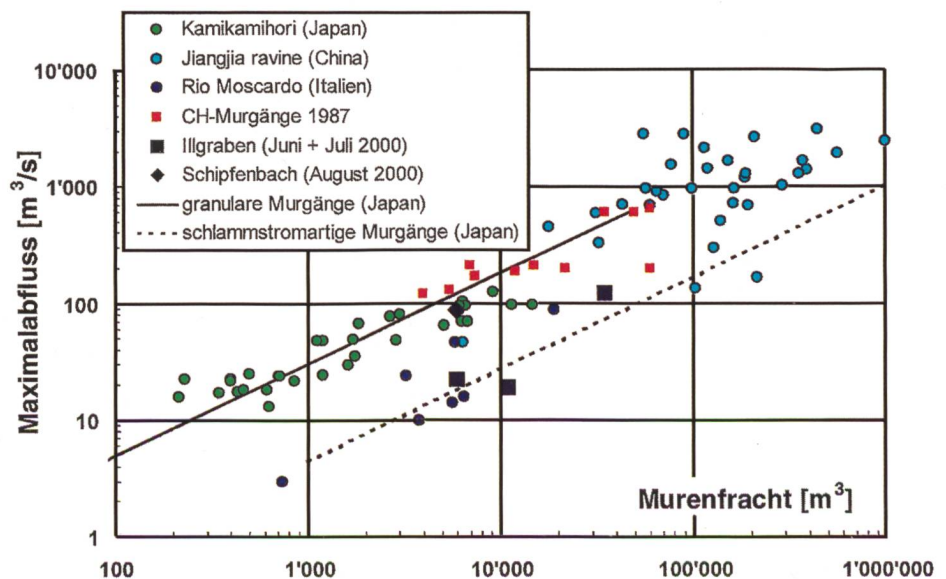
Bild 10. Maximalabfluss von Murgängen in Abhängigkeit der Murenfracht. Eingezeichnet sind auch die Ereignisse im Illgraben und im Schipfenbach des Sommers 2000.

Eine Zusammenstellung von Murgangereignissen aus der Fachliteratur zeigt, dass zwischen dem Maximalabfluss und der Murenfracht ein empirischer Zusammenhang besteht (Rickenmann, 1999). Die entsprechenden Daten der Ereignisse im Illgraben (Juni und Juli 2000) sowie im Schipfenbach (August 2000) sind in Bild 10 dargestellt und dort mit Murgängen in einigen anderen Bächen verglichen. Die drei Ereignisse des Illgrabens liegen etwa im Bereich der Regressionslinie für schlammstromartige Murgänge, welche auf rund 100 Beobachtungen in Japan basiert. Das Ereignis im Schipfenbach hingegen liegt in der Nähe der Regressionslinie für granulare Murgänge, die anhand rund 50 solcher Ereignisse in Japan abgeleitet wurde. Diese ist auch für die meisten Daten von weiteren Schweizer Murgängen des Sommers 1987 repräsentativ, wobei es sich hier allerdings um Schätzwerte handelt (zum Beispiel Rekonstruktion der Geschwindigkeit auf Grund von Kurvenüberhöhung). Generell besteht eine Tendenz, dass Murgänge mit einem hohen Anteil an Feinmaterial einen tieferen Maximalabfluss aufweisen.
