Zeitschrift: Wasser Energie Luft = Eau énergie air = Acqua energia aria
Herausgeber: Schweizerischer Wasserwirtschaftsverband
Band: 94 (2002)
Heft: 5-6

Artikel: Renouvellement de l'évacuateur de crues du barrage de Montsalvens
Autor: Bremen, Roger
DOI: <https://doi.org/10.5169/seals-939638>

Renouvellement de l'évacuateur de crues du barrage de Montsalvens

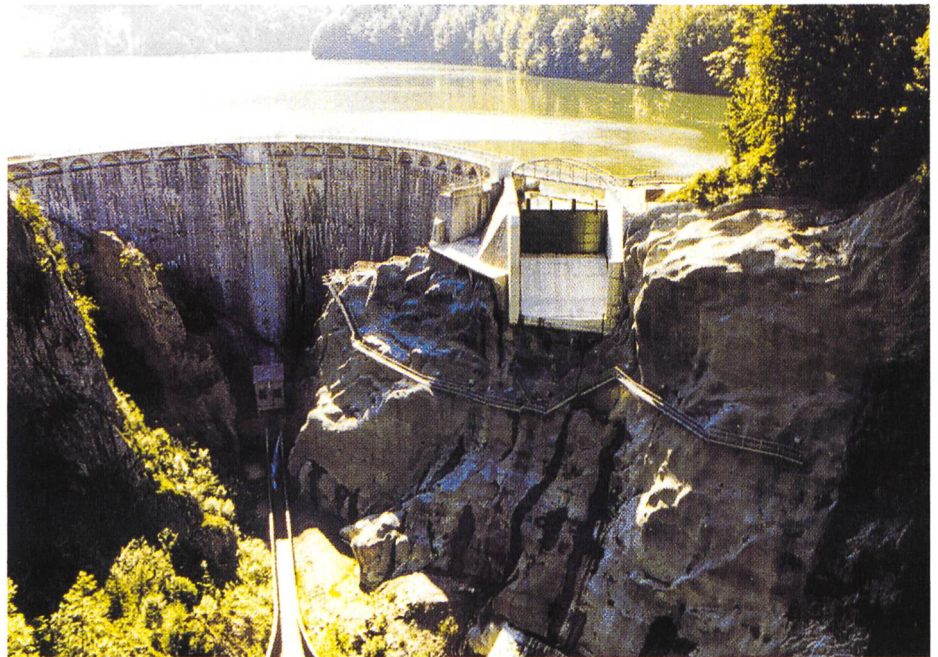
Figure 2. Vue d'ensemble du barrage et de l'appui gauche après les travaux d'assainissement. En premier plan l'évacuateur de crues en rive gauche avec l'installation des vannes du type Hydroplus (Photo Hydroplus).

La Figure 2 illustre le barrage ainsi que l'évacuateur de crues en rive gauche tel qu'il se présente après l'achèvement des travaux d'assainissement.

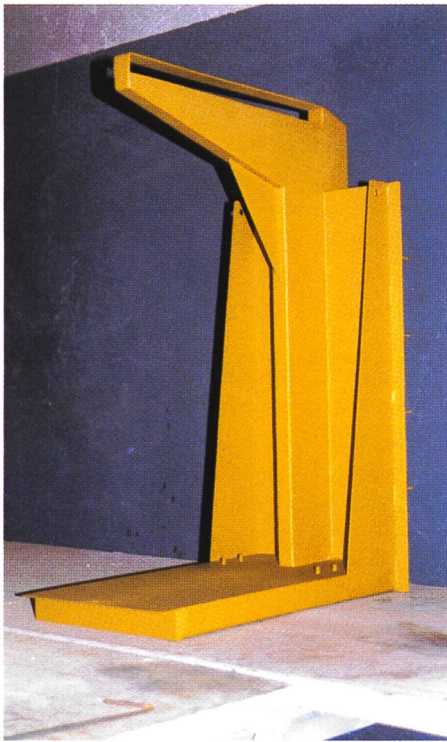
Figure 4. Hausse fusible du modèle à l'échelle 1 : 10 avec alimentation conventionnelle du puits de mise en pression de la chambre de basculement; a) vue aval et b) vue amont.

La Figure 4 représente une vue aval respectivement amont des hausses utilisées pour le deuxième modèle. A relever que les hausses ont été construites de sorte à respecter non seulement une similitude hydraulique (selon Froude) mais également une similitude des forces agissant sur les éléments fusibles de manière à représenter correctement leurs conditions de basculement.

De manière générale, ces essais ont mis en évidence que les conditions de stabilité des hausses étaient satisfaisantes en toute condition de service. Toutefois après le basculement des deux premières hausses, l'augmentation de la vitesse d'approche sur le déversoir comportait un abaissement du niveau du plan d'eau en correspondance de la section des hausses ce qui rendait difficile l'alimentation des puits de mise en pression des chambres de basculement. Une solution alternative a donc dû être trouvée pour assurer une séquence de basculement satisfaisante.
